**TRIBUNALE DI PALERMO**  
**SEZIONE VI - ESECUZIONI IMMOBILIARI**

**Esecuzione Immobiliare R.G.Es. 337/2023**

**PERIZIA DI STIMA IMMOBILIARE**  
**LOTTO UNICO**

Appartamento distribuito su due livelli sito in Villabate (PA), viale Europa n. 201,  
identificato al N.C.E.U. al foglio 3, particella 5494, piano T-1

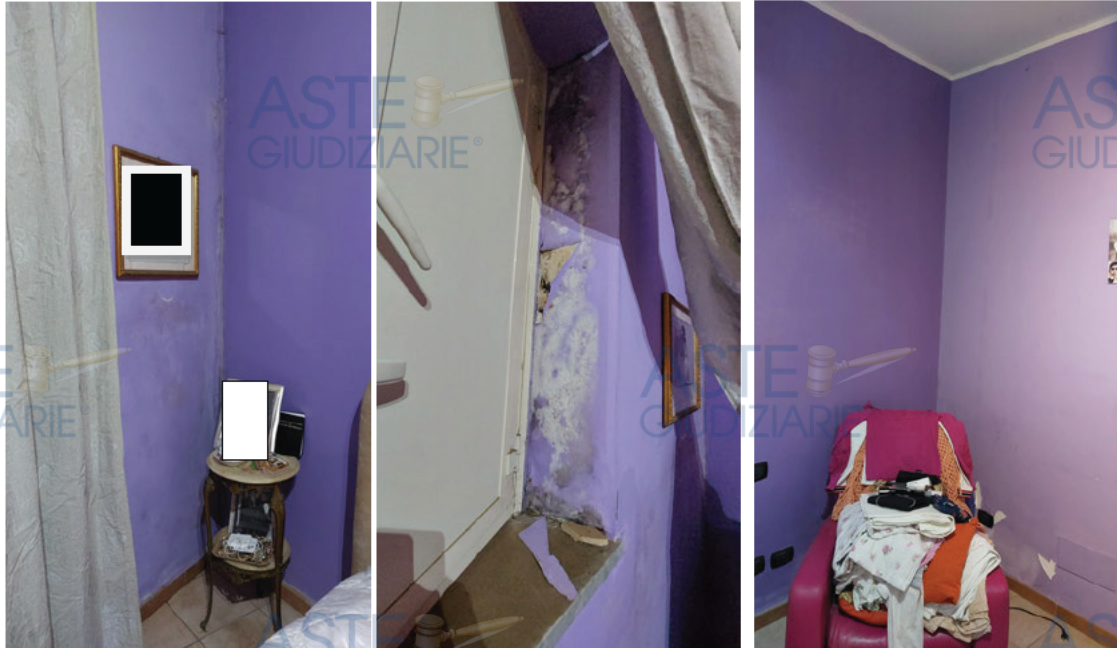
Si sono riscontrate in parte delle pareti della camera da letto di piano terra e del vano cucina e bagno di piano primo fenomeni umidificatori e muffe in essere.

Le prime si ritengono causate da fenomeni di umidità di risalita e inidoneo isolamento della parete di prospetto dal terreno circostante e da carente areazione dell'ambiente. Le seconde da carente impermeabilizzazione della sovrastante copertura del fabbricato.

**Foto 7 – 8 – 9:** Camera da letto piano terra – Tracce di umidità e muffe

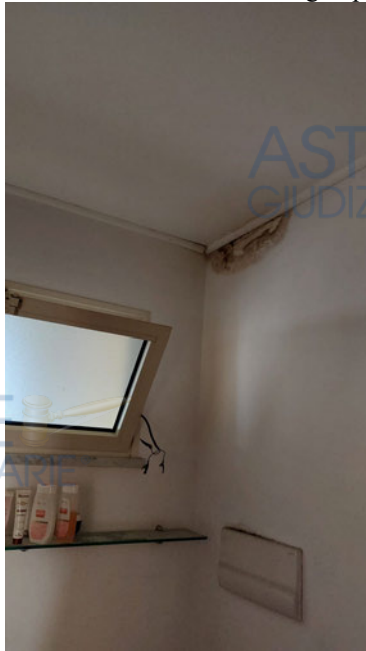
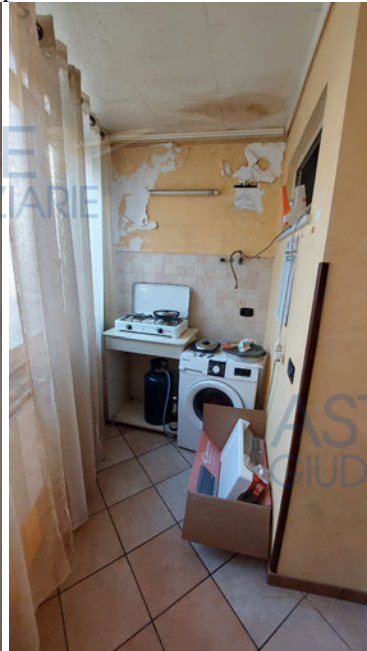
**Foto 24 –** Tracce umidità bagno p.p. **Foto 25:** Tracce umidità cucina p.p.
