Tribunale di Palermo
Sezione VI Esecuzioni Immobiliari
R.G.Es. 340/2023
LOTTO N. 3
Esperto stimatore: Arch. Carolina Taragnolini

PERIZIA DI STIMA IMMOBILIARE

LOTTO N. 3

Villino sito a Isola delle Femmine (PA) in Contrada Piana, piano terra

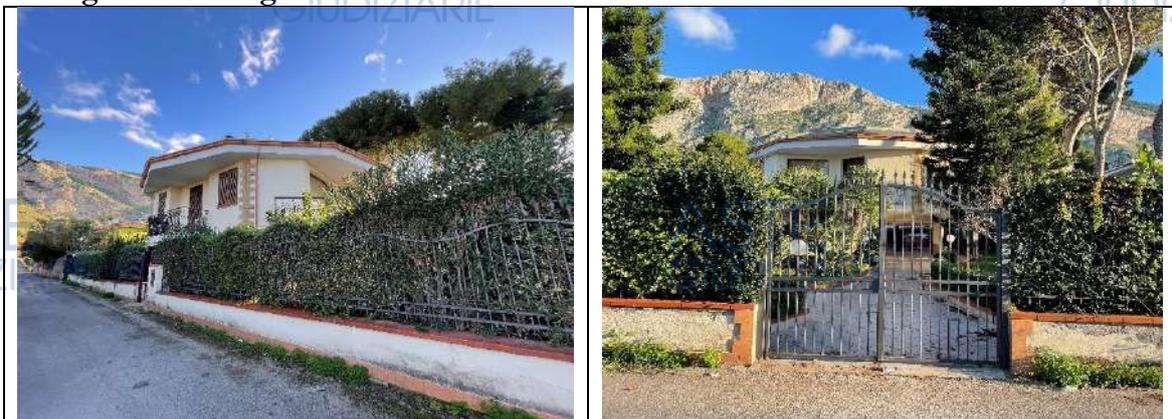
Foto n. 1 Prospetto su Passaggio delle Rose

Il prospetto della palazzina è in discreto stato di manutenzione ad eccezione di qualche lesione nel cornicione causate da infiltrazioni di acqua piovana provenienti dalla copertura. Quest'ultima risulta in parte pavimentata con piastrelle in ceramica e in parte coperta con tegole. In fase di sopralluogo parte delle tegole risultavano dismesse a causa di problemi di infiltrazioni, come riferito dalla debitrice.

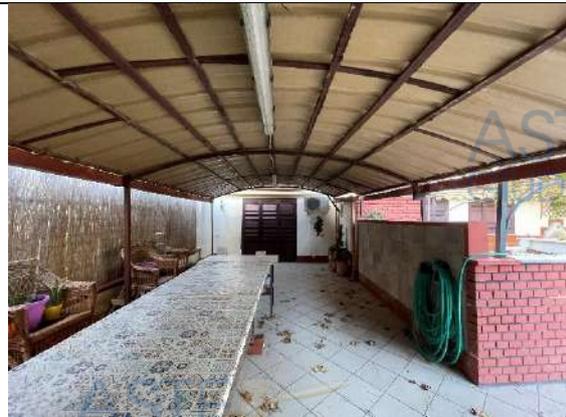
Foto n. 7 Tettoia

Accessi: L'ingresso alla villa avviene attraverso un accesso carrabile e uno pedonale su Passaggio delle Rose n. 19 e un accesso carrabile su Passaggio delle Orchidee. L'intera particella su cui insiste la villa risulta recintata con muretto in muratura di altezza circa 50 cm e inferriata in ferro. La corte di pertinenza in parte è adibita a verde con alberi, siepi e aiuole, in parte risulta pavimentata con mattoni di ceramica. La Villa si erge su pilastri che sollevandola dal suolo creano uno spazio aperto e libero sotto l'edificio. La villa, è composta da un solo piano fuori terra con accesso da una scala a doppia rampa a pianta ellittica e posta sul lato nord-nord-ovest. All'interno della corte di pertinenza è presente un manufatto ad una elevazione fuori terra con copertura a una falda inclinata con tegole portoghesi composto da magazzino, cucina -soggiorno, ripostiglio e servizio igienico. Nella stessa corte è presente altresì una cucina in muratura con forno a legna e una tettoia realizzata con profili in ferro e telone in pvc.

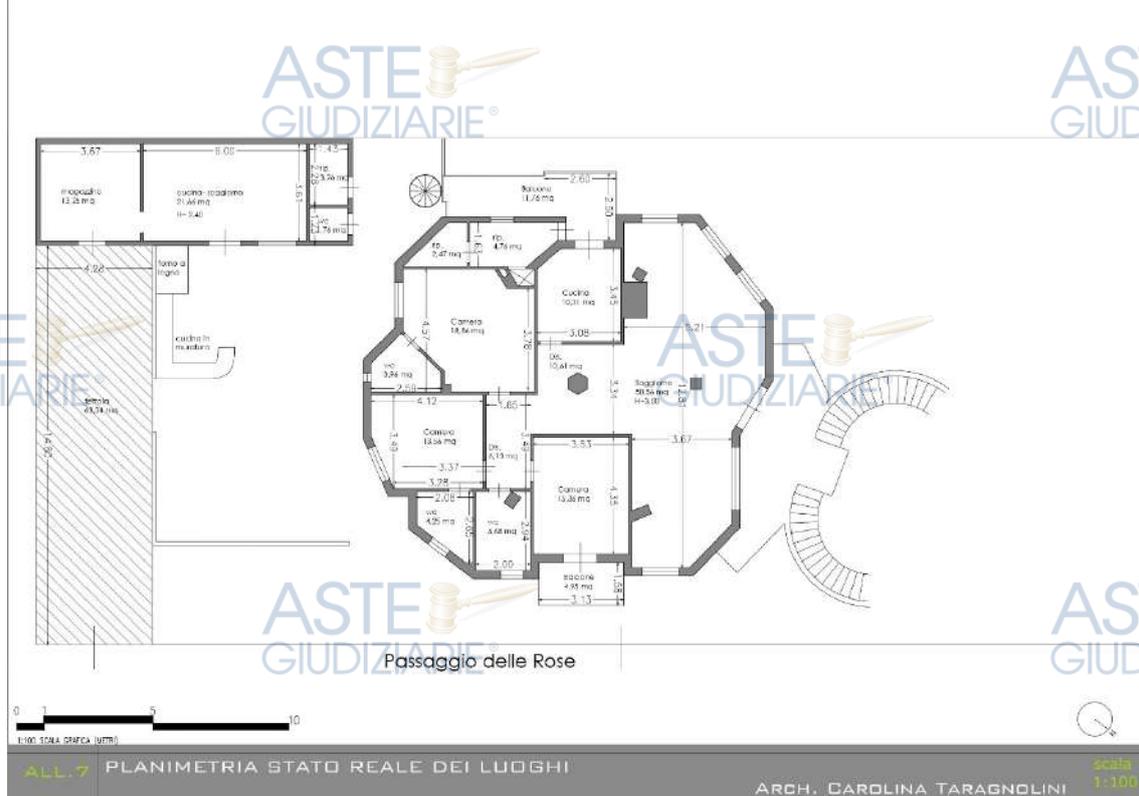
Planimetria di rilievo dello stato di fatto

Superficie utile interna: 139,28 mq

Superficie commerciale: 172 mq arrotondata per eccesso (escluso manufatti abusivi non sanabili)

Altezza utile interna: 300 cm

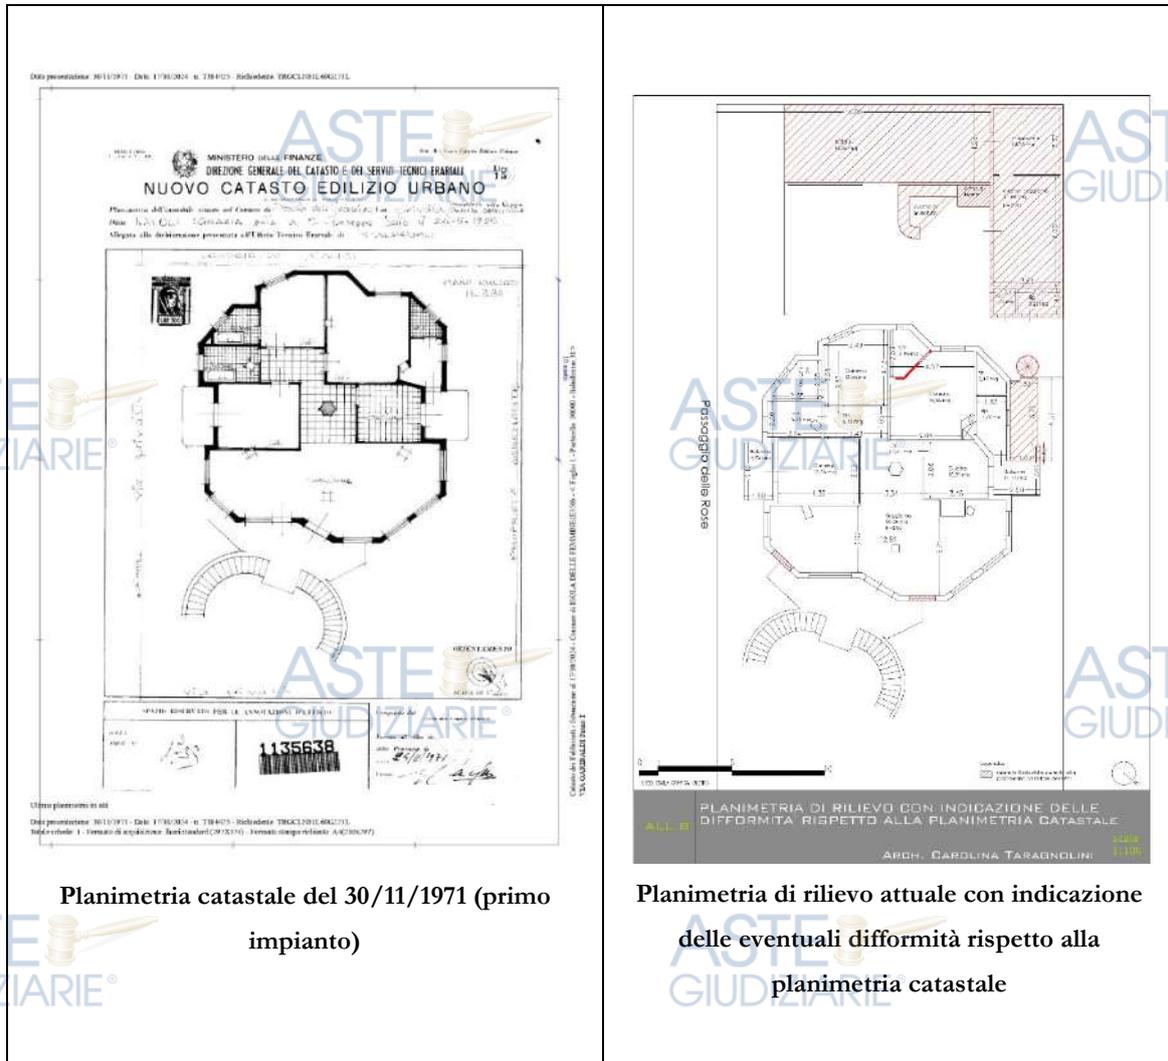
Planimetria di rilievo attuale con indicazione delle eventuali difformità rispetto alla planimetria catastale

Planimetria catastale del 30/11/1971 (primo impianto)

Dal raffronto tra le due planimetrie emergono delle difformità e degli abusi non sanabili successivi alla planimetria catastale di primo impianto del 30/11/1971. Per quanto riguarda le difformità riscontrate rispetto alla planimetria catastale in atti si rappresenta quanto segue:

- in riferimento alla difformità delle aperture del prospetto su Passaggio delle Orchidee indicate nella planimetria catastale ma non corrispondenti nello stato reale dei luoghi, si prevede il ripristino;
- in merito al prolungamento del balcone della cucina si prevede il ripristino come da planimetria catastale;
- si prevede altresì la rimozione della scala a chiocciola in ferro esterna e della tettoia con profili in ferro e teli in pvc in quanto prospiciente la pubblica via (Passaggio delle Rose);
- si prevede, in ultimo, anche la demolizione del manufatto a un'elevazione fuori terra con cucina esterna in muratura e forno a legna per il mancato rispetto della distanza minima dai confini.

- in merito alla diversa distribuzione interna della camera da letto con bagno annesso andrà presentata a firma di un tecnico abilitato la CILA tardiva (comunicazione tardiva inizio lavori asseverata) che prevede una sanzione pecuniaria pari a € 1000,00, diritti di segreteria pari a € 55,00, diritti di istruttoria pari a € 82,50 oltre onorario del professionista incaricato pari a € 1000,00 oltre oneri di legge e iva.

- La presenza dell'ulteriore servizio igienico ha variato le condizioni igieniche sanitarie dell'immobile ai sensi della L.R.16/2016 e pertanto sarà necessario presentare, dopo la regolarizzazione di quanto suddetto, presso lo sportello SUE del Comune di Isola delle Femmine, a firma di un tecnico abilitato, la SCA (segnalazione certificata di abitabilità) che prevede il versamento dei diritti di segreteria pari a € 55,00 e dei diritti di istruttoria pari a € 110,00 oltre l'onorario del professionista incaricato per un costo approssimativo pari a € 1.500,00 oltre oneri di legge e iva.

La demolizione delle opere abusive e non sanabili suddette ammonta approssimativamente a € 20.625,45 per un totale approssimativo di € 25.188,00, oltre iva, e oneri di legge come computo metrico allegato (All.19).
