TRIBUNALE DI PALERMO

PROCEDIMENTO ESECUTIVO N. 344/2023

PERIZIA DI STIMA IMMOBILIARE
LOTTO UNICO

*di un immobile di proprietà dei debitori in ragione di 1/2 ciascuno distinto al Catasto Fabbricati N.C.E.U. del Comune di Palermo al foglio 61, particella 1862 - sub 14- cat. A2 – superficie catastale mq 91, esclusione aree scoperte mq 86, sito in Via Giovanbattista Ughetti n. 112, interno 12 piano 5°
Palermo CAP 90127*

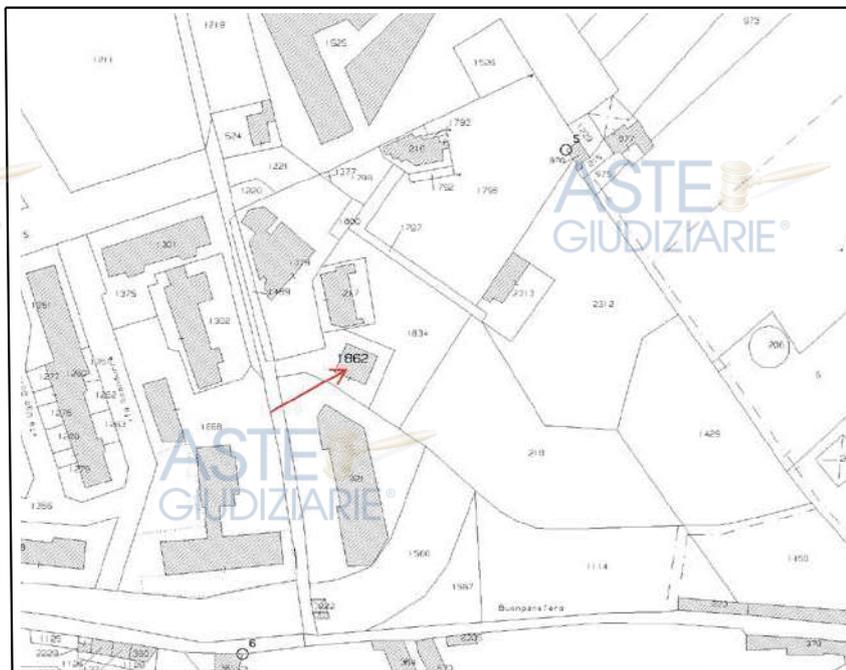
Foto n. 1- Estratto di mappa

Per l'esatta individuazione del fabbricato in oggetto si è raffrontato l'estratto di mappa catastale e la foto aerea della GeoLIVE dove è visibile, (sovrapposta) nella foto aerea, la mappa catastale.
(Foto 1 -2)

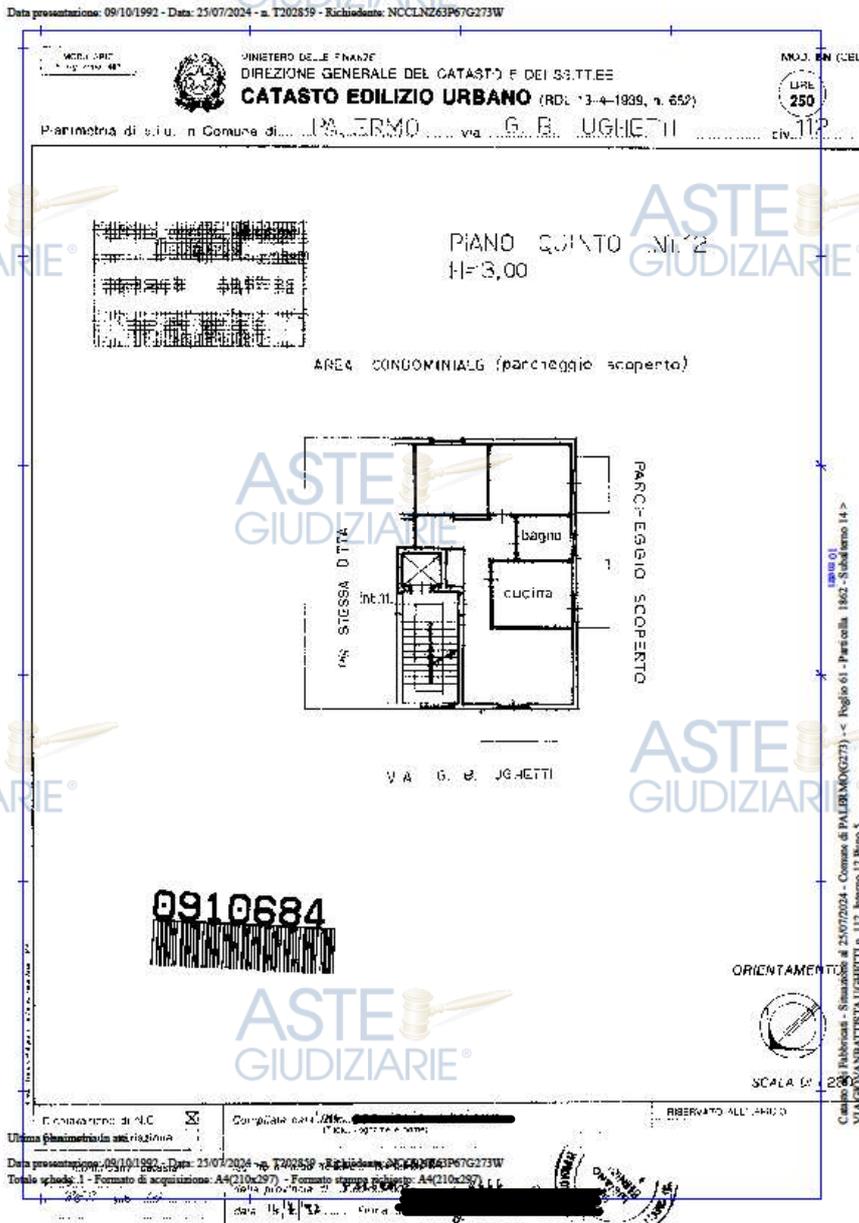
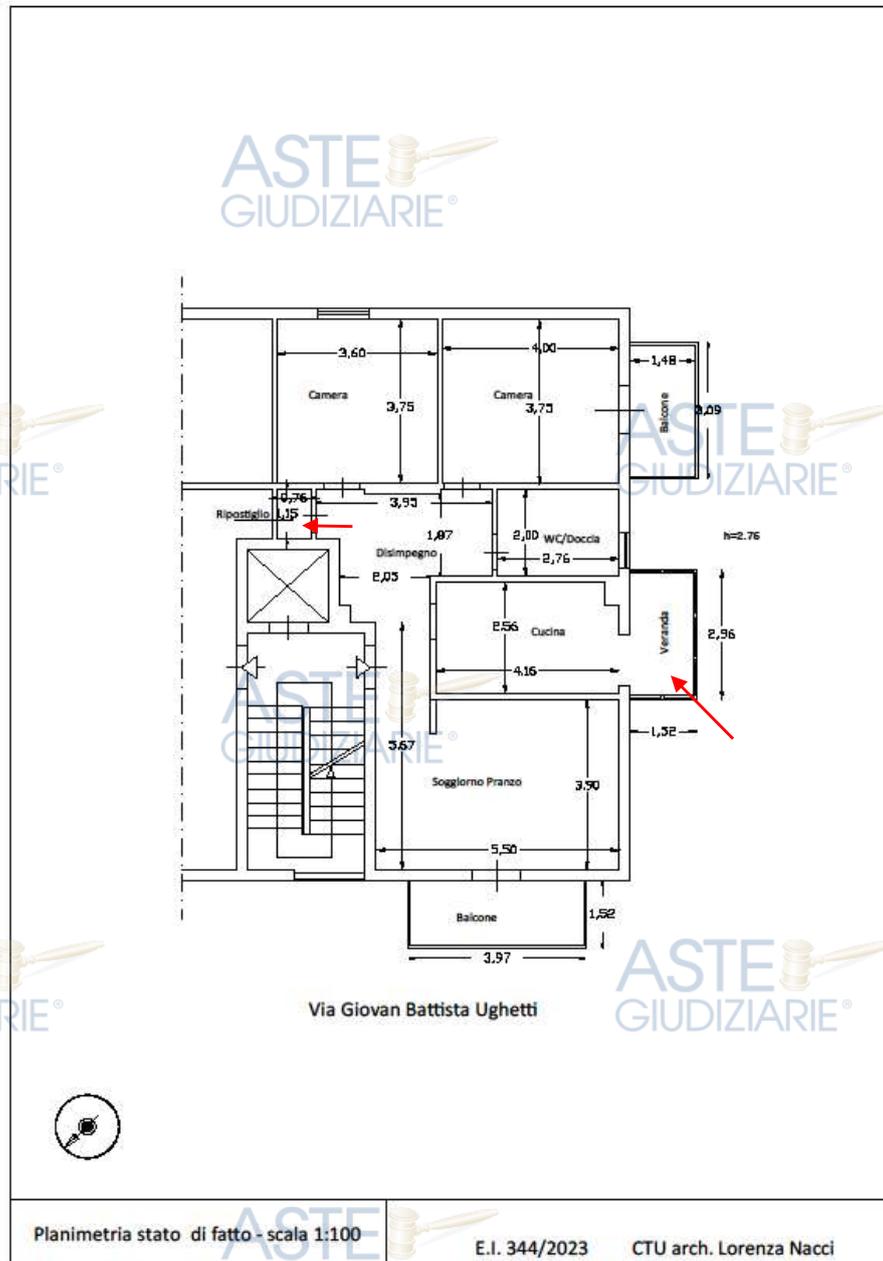
Planimetria Catastale

Dalla comparazione della planimetria catastale, presentata il 09/10/1992, ed il rilievo da me eseguito si evidenzia l'aumento della superficie utile e di volume mediante la chiusura con struttura precaria, veranda, del balcone della cucina. (All. X)

Durante i sopralluoghi ho accertato uno stato di difformità rispetto alla planimetria catastale, realizzati senza i necessari adempimenti di legge consistenti in:

Chiusura di veranda nel balcone della cucina, non prospiciente né su via o piazza pubblica e un piccolo sgabuzzino nella zona del disimpegno.

Tali difformità devono essere denunciate all'ufficio del Catasto di Palermo mediante la seguente presente procedura:

1) - Dichiarazione di variante catastale, Docfa, euro 700,00 con denuncia di ampliamento e variazione di subalterno.

2) - Comunicazione ex art. 20 L.R. 04/03 per chiusura di balcone con struttura precaria poiché non prospetta su pubblica piazza o via, euro 1.200,00;

3) - Competenze tecniche + Sanzioni CILA Tardiva = Euro 2.200,00

4) - Segnalazione certificata di agibilità SCA, art. 24 D.P.R. 380/01 ss. mm. e ii. euro 1.500,00

La prima difformità è sanabile in quanto la chiusura a veranda rientra nelle opere di cui all’art. 20 L.R. 04/2003. Per la regolarizzazione è necessario presentare un’istanza, al Comune di Palermo i cui costi prevedono il pagamento di euro 25 al mq di superficie di balcone più i costi per le competenze tecniche.

Poiché l'opera è già stata realizzata, si interviene con la CILA Tardiva a cui costi bisognerà aggiungere l'applicazione della sanzione, pari a euro 1000,00
