Tribunale di Palermo
Sezione VI Esecuzioni Immobiliari
R.G.Es. 35/2024
LOTTO UNICO
Esperto stimatore: Ing. Baldassare Pugliesi

PERIZIA DI STIMA IMMOBILIARE
LOTTO UNICO

Piena ed intera proprietà di appartamento sito nel Comune di Palermo,
Via Judica n. 20, piano secondo e terzo, censito al C.F. al fg. 131 p.lla 614 sub. 7

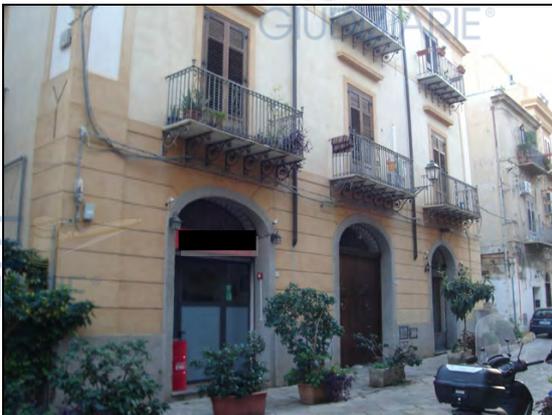
Caratteristiche strutturali: l'immobile fa parte di un palazzo del centro storico composto da quattro elevazioni fuori terra, realizzato con struttura in muratura portante presumibilmente prima del 1900 e restaurato nel 2005-2006;

Foto n. 1 - Vista esterna edificio

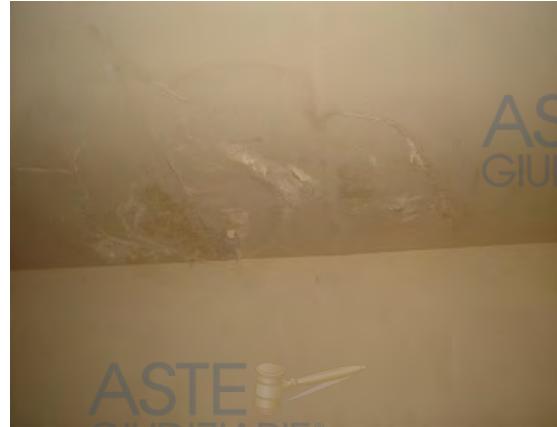
Condizioni di manutenzione dell'immobile e degli impianti: complessivamente l'immobile presenta ottime caratteristiche di finitura e buone condizioni di manutenzione – conservazione, ad eccezione di una camera di piano secondo che presenta un'ampia zona del soffitto con umidità, a causa di infiltrazioni d'acqua nel soprastante terrazzo della stessa unità immobiliare, rilevata sia durante il sopralluogo del 30.10.2024 che in quello successivo del 09.01.2025, a seguito della segnalazione del 02.01.2025 da parte del legale dell'esecutata che lamentava un ammaloramento causato da infiltrazioni di acqua piovana.

Foto n. 17 - Soffitto camera con umidità (piano 2°)

Per la risoluzione della predetta problematica si rende necessario eseguire lavori di riparazione della pavimentazione del terrazzo, di pertinenza della stessa unità immobiliare, che risultano essere stati già deliberati a fine anno 2023, ma non ancora eseguiti sia perché le quote non sono state versate, sia per l'indisponibilità di parte esecutata a concedere l'accesso al terrazzo dal proprio appartamento.

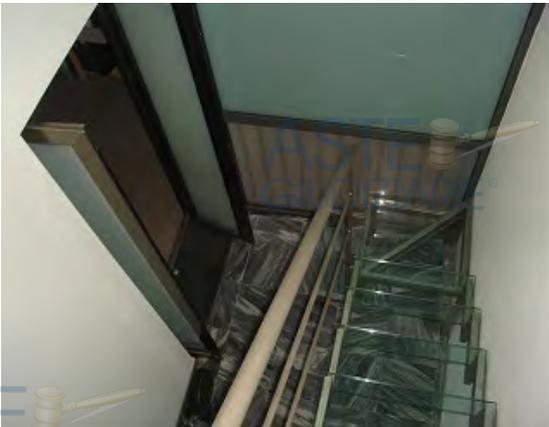
L'abitazione risulta dotata di due scale metalliche interne, di cui una a rampe, per il collegamento verticale tra il piano secondo ed il terzo, posta nel pianerottolo condominiale unito di fatto all'unità immobiliare, e l'altra a chiocciola a piano terzo per il soppalco.

Foto n. 18 - Scala interna di colleg.to piano 2° e 3°

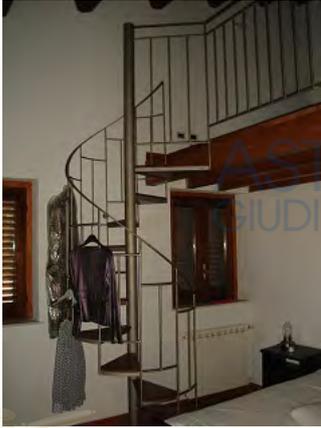
Foto n. 20 - Scala di accesso al soppalco

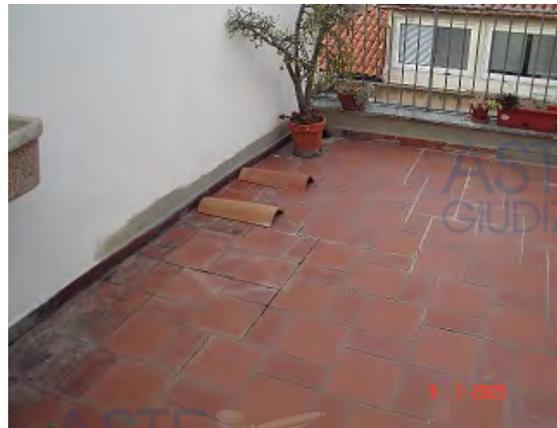
Foto n. 25 - Pavimento terrazzo con lesioni (piano 3°)

Le spese straordinarie già deliberate ammontano per l'unità immobiliare in oggetto ad **euro 5.000,00** per lavori di riparazione del relativo terrazzo.

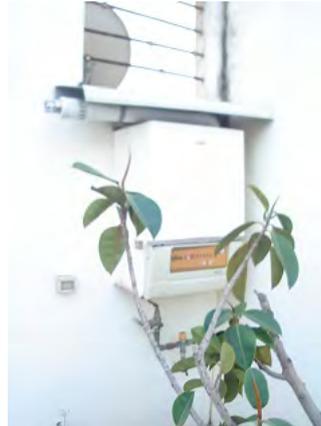
L'abitazione risulta dotata di caldaia a gas per la produzione di acqua calda sanitaria e per l'alimentazione dell'impianto di riscaldamento con termosifoni, nonché di quattro unità di condizionamento in corrispondenza della cucina-soggiorno e di tre camere. L'impianto elettrico è del tipo sottotraccia, con interruttori magnetotermici e differenziale, presumibilmente rispondente alla normativa vigente.

Foto n. 27 – Caldaia

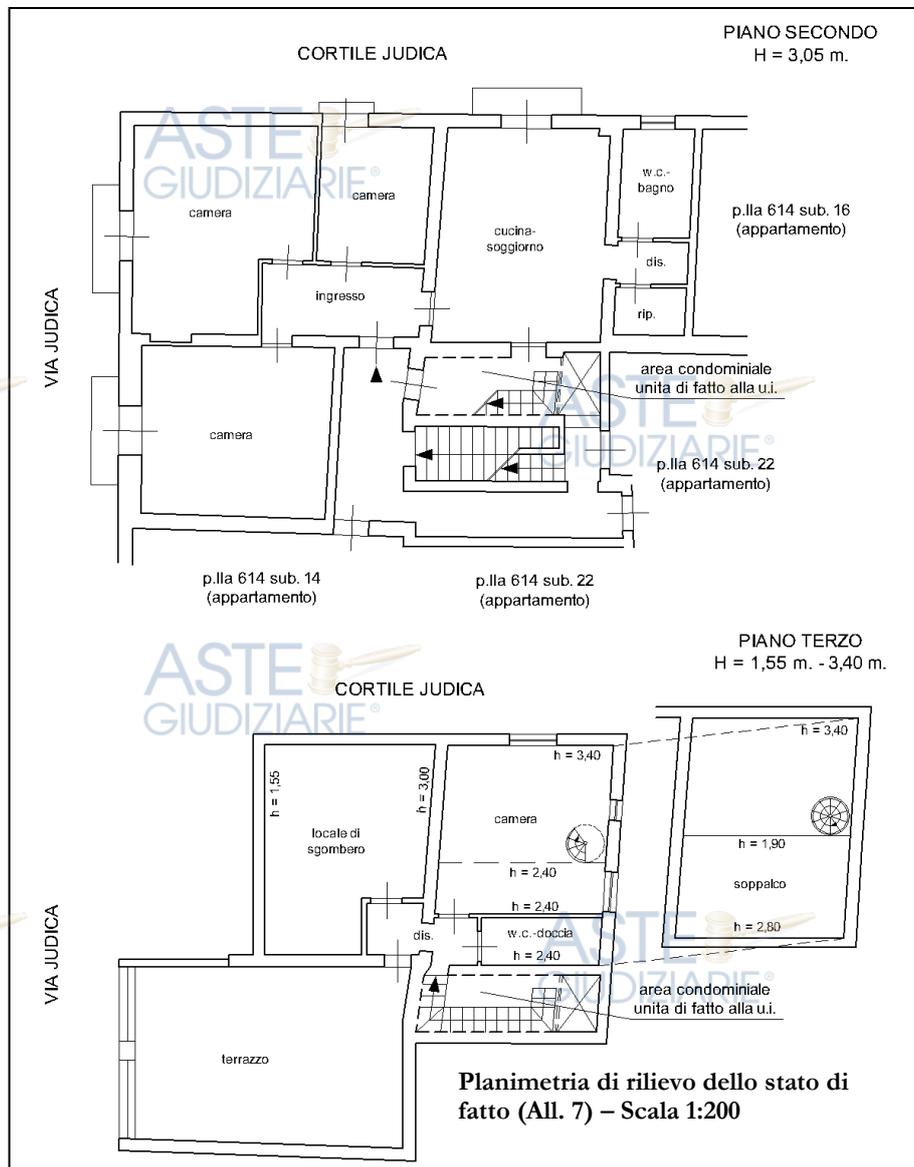
Planimetria di rilievo dello stato reale dei luoghi

Composizione interna: l'appartamento, come si evince dalla planimetria dello stato reale dei luoghi redatta dallo scrivente (**All. 7**), tenuto conto delle difformità presenti in quella catastale (**All. 6**), è composto da: ingresso, tre camere, cucina-soggiorno, w.c.-bagno, ripostiglio e disimpegno, a piano secondo, e da una camera con soppalco, w.c.-doccia, disimpegno, locale di sgombero e terrazzo, a piano terzo, per complessivi 8,5 vani catastali.

Superficie utile interna: 156 mq

Superficie commerciale: 197 mq

Altezza utile interna: piano secondo: 3,05 m.; piano terzo: variabile da 1,55 m. a 3,40 m.

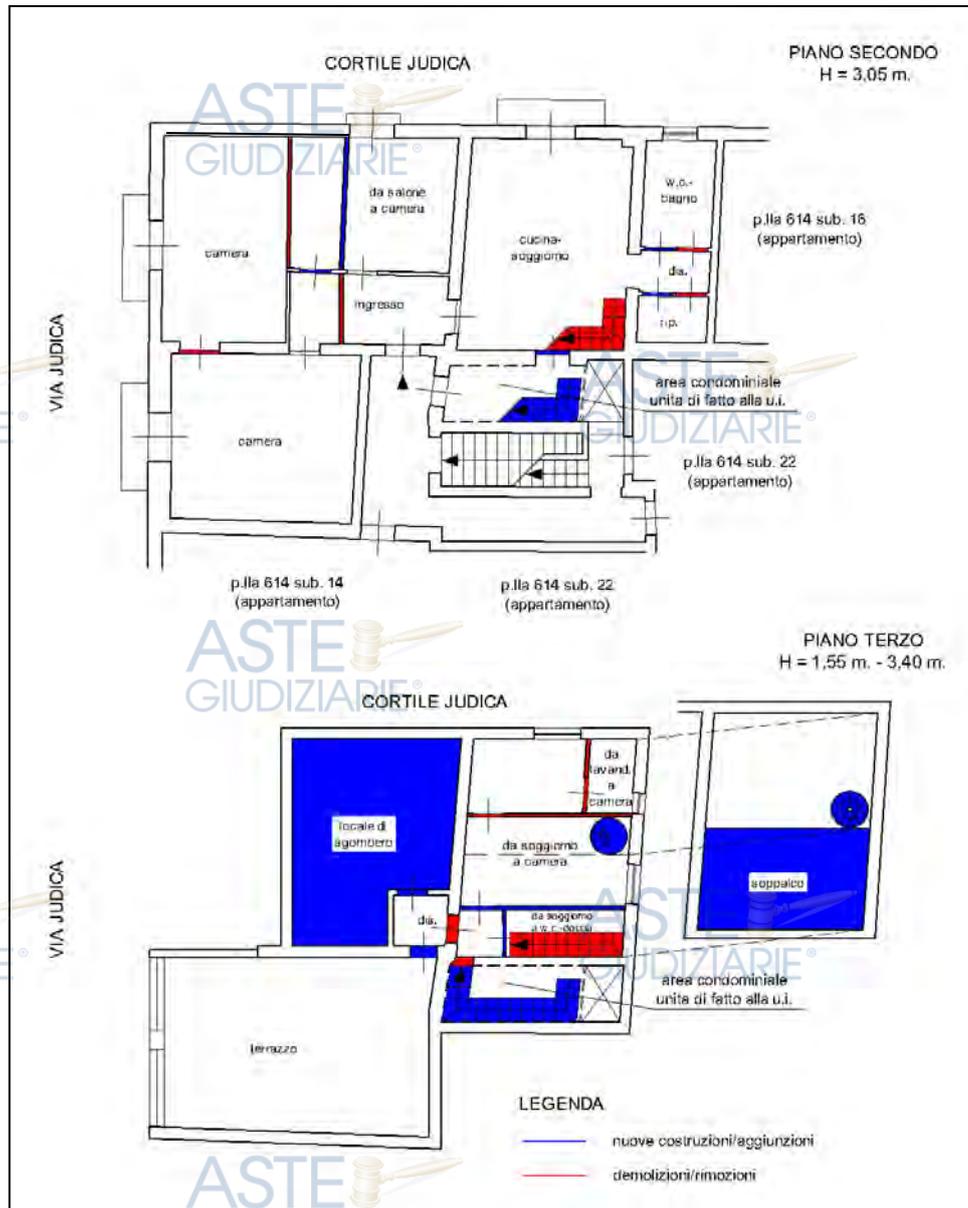
Presumibilmente durante i lavori di restauro e riuso, nell'unità immobiliare in oggetto sono state realizzate le seguenti opere in parziale difformità rispetto ai suddetti titoli edilizi:

- diversa distribuzione degli spazi interni a piano secondo e terzo con demolizione di alcuni tramezzi e realizzazione di nuovi;
- spostamento della scala interna dalla cucina-soggiorno al pianerottolo condominiale, per il quale è stato concesso l'uso esclusivo con verbale di assemblea condominiale straordinaria del 16.10.2008 (**All. 15**);
- realizzazione di un soppalco nella camera da letto di piano terzo;
- recupero volumetrico di una porzione di sottotetto come locale di sgombero.

Dal raffronto, infatti, per l'appartamento staggito, della planimetria dello stato reale dei luoghi rilevato dallo scrivente (**All. 7**), con la planimetria del progetto di variante di cui alla concessione edilizia n. 106/CS del 16.10.2006 (**All. 10**), sono state riscontrate delle difformità, indicate graficamente nella sottostante planimetria di raffronto (**All. 12**), derivanti dai seguenti interventi edilizi:

1. demolizione degli originari tramezzi e realizzazione di nuovi per l'ampliamento dell'ingresso e della camera da letto con riduzione della superficie del salone, quest'ultimo trasformato in camera, a piano secondo, e per la realizzazione di una camera e di un w.c.-doccia, in sostituzione degli originari soggiorno e lavanderia a piano terzo;
2. spostamento delle porte interne del w.c.-bagno e del ripostiglio di piano secondo, rimozione della porta interna del disimpegno di piano terzo e collocazione di una porta esterna per l'accesso al terrazzo;
3. diversa distribuzione degli ambienti interni;
4. spostamento della scala interna dalla cucina-soggiorno al pianerottolo condominiale, con realizzazione di un'apertura nella muratura portante di piano terzo;

5. realizzazione di un soppalco abitabile nella camera da letto di piano terzo al quale si accede attraverso una scala metallica a chiocciola;
6. recupero volumetrico di una porzione di sottotetto come locale di sgombero.

Planimetria di rilievo attuale con indicazione delle difformità rispetto al grafico di progetto autorizzato (All. 12)

Le difformità riscontrate possono essere regolarizzate facendo ricorso alla procedura del permesso di costruire in sanatoria (P.D.C.S.), trattandosi di interventi eseguiti in parziale difformità rispetto alle predette concessioni edilizie rilasciate, con costi stimati in via approssimativa complessivamente in € 8.000,00.
