Tribunale di Palermo  
Sezione VI Esecuzioni Immobiliari  
R.G.Es. 352/2024  
LOTTO UNICO  
Esperto stimatore: Arch. Maria Elisa Giammona

PERIZIA DI STIMA IMMOBILIARE

Piena proprietà 1/1 di appartamento (A/2) sito in Palermo, via Enrico Onufrio n. 20, piano secondo, interno 6, censito al C. F. del Comune di Palermo al foglio 43, p.lla 701, sub. 121

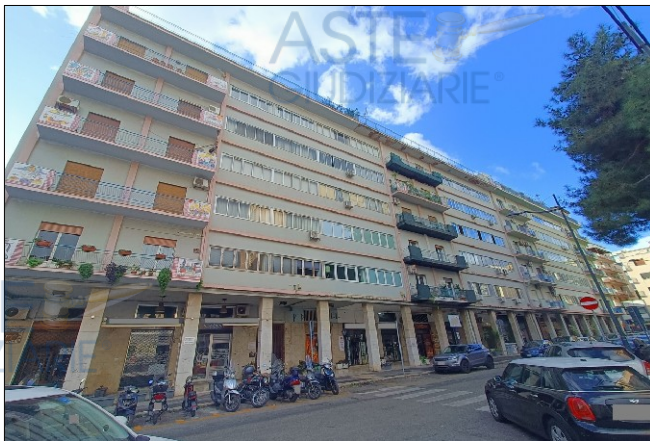
Fabbricato – L'edificio comprendente il bene pignorato (v. documentazione fotografica in Allegato 6: foto 1-2) risale agli inizi degli anni '60 ed è composto da piano terra destinato ad attività commerciali preceduto da uno spazio antistante porticato, da sei piani in elevazione, compreso l'attico in arretramento rispetto al filo di facciata, riservati prevalentemente ad abitazioni. E' realizzato con struttura intelaiata in cemento armato, solai latero-cementizi e copertura piana e mostra caratteristiche costruttive nella norma in relazione alla tipologia edilizia e all'epoca di costruzione. Il prospetto principale presenta la parte basamentale, corrispondente in alzato al piano terra, rivestita da lastre orizzontali di marmo, così come i pilastri delimitanti il portico antistante, mentre la restante parte, costituita ai vari livelli da balconi e estese finestre a nastro, risulta rifinita con intonaco del tipo Li Vigni a doppia coloritura chiara, con tinta a contrasto in corrispondenza delle fasce marcapiano e delle lesene; i parapetti dei balconi e del terrazzo di piano attico sono costituiti da ringhiere in ferro verniciato. Lo stato di manutenzione del prospetto principale risulta nel complesso discreto; in particolare, si rilevano parti degradate con distacco dello strato d'intonaco in corrispondenza di alcuni balconi attualmente avvolti da reti protettive (tra cui quello di pertinenza dell'appartamento), dell'intradosso del terrazzo di piano attico e delle fasce marcapiano.

Foto 1 - Vista del prospetto su via E. Onufrio

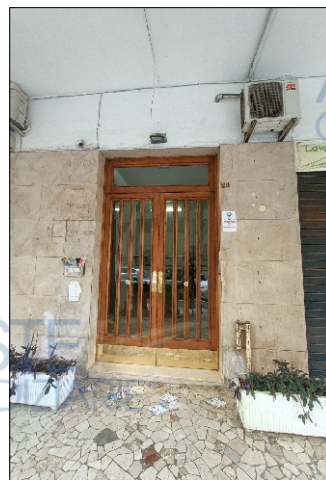
Foto 3 - Portone d'ingresso civ. 20

Accessi – Allo stabile, di cui fa parte l'immobile pignorato, si accede dal civico n. 20 di via Enrico Onufrio (All. 6: foto 3). Attraversato l'androne pavimentato in marmo (foto 4) e superati alcuni gradini si raggiunge l'attiguo vano scala (foto 5), da cui si dipartono la rampa di scale e l'ascensore che servono verticalmente lo stabile. L'unità abitativa in oggetto è ubicata al piano secondo, interno 6, salendo dalla rampa di scale a destra (foto 6); la porta d'ingresso è posta a sinistra uscendo dall'ascensore (foto 7).

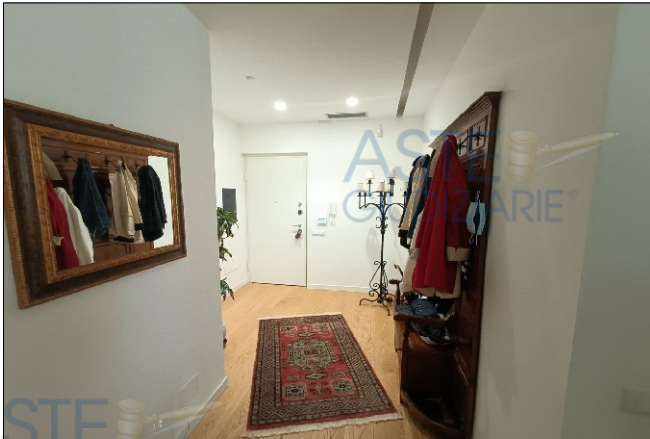
Foto 12 – Ingresso visto dal soggiorno

Composizione interna e caratteristiche – L'unità immobiliare (v. planimetria dello stato di fatto dell'immobile in Allegato 7) si compone di ingresso (All. 6: foto 12), soggiorno pari

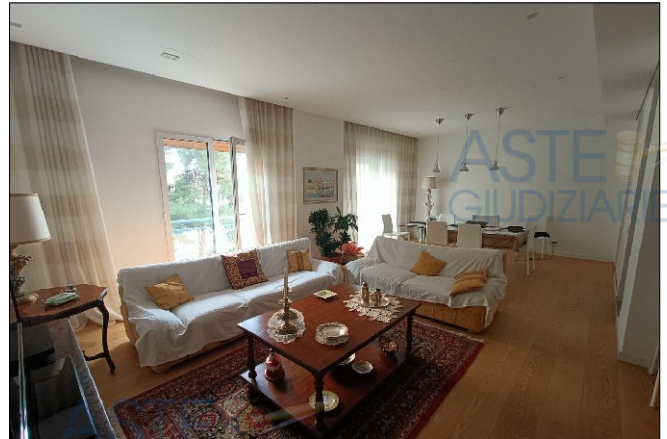
Foto 14 - Soggiorno

a tre vani (foto 13-14-15), due camere da letto (foto 16-17), di cui una con annessa cabina armadio (foto 18), cucina non abitabile (foto 19) e comunicante con il soggiorno, due servizi igienici dotati di lavabo, vaso, bidet e doccia (foto 20-21), lavanderia dotata di punto acqua (foto 22-23) con accesso al balcone verandato e corridoio di disimpegno (foto 24).

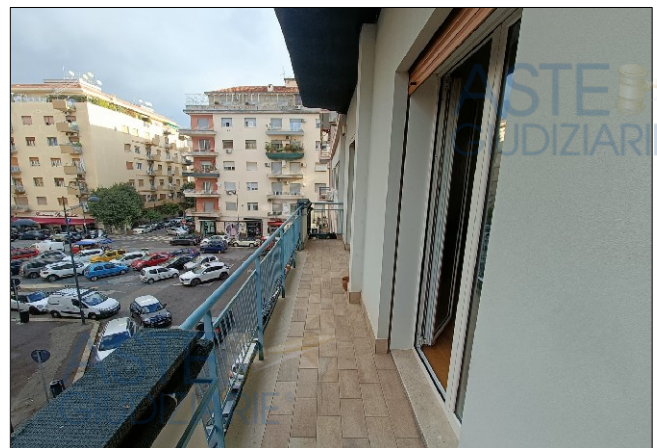
L'unità immobiliare si presenta in ottime condizioni d'uso e di conservazione ad eccezione del balcone prospettante su via E Onufrio che necessita di opere di manutenzione.

Foto 8 – Balcone su via E. Onufrio e  
L.go S. Michele Arcangelo

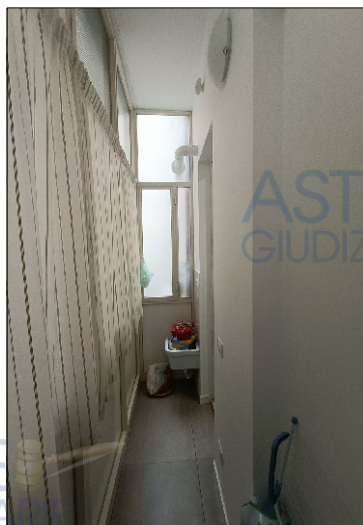
Foto 11 – Balcone chiuso a veranda

- in data 18.04.2017, prot. n. 618241/2017, a seguito della chiusura a veranda del balcone prospettante sul cortile interno, risulta presentata dagli allora proprietari XXXXXXXX XXXXXXXXXXXXXXXXXXXX, danti causa dell'esecutata, comunicazione al Comune di Palermo ai sensi dell'art. 20 L. R. 04/2003 (Allegato 13);

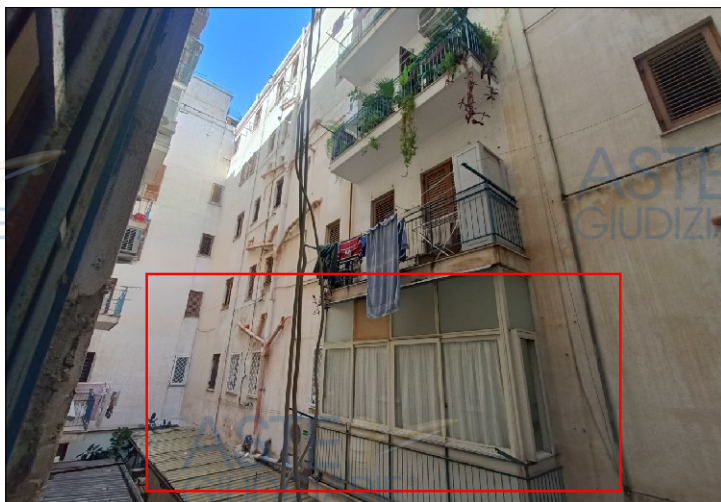
Foto 25 – Veduta del retroprospetto su cortile interno

- chiusura di finestra di retrospetto su cortile interno con il mantenimento dell’infisso esterno (foto 25-26);
  - chiusura di porta-finestra di retrospetto afferente al balcone chiuso a veranda (foto 10) su cortile interno;

Per la regolarizzazione dell'immobile, sotto il profilo urbanistico-edilizio, si dovrà procedere al ripristino delle due bucaure di retroprospetto secondo il progetto autorizzato ed allo spostamento di un tramezzo mentre le restanti modifiche (lieve allargamento di finestre su retroprospetto su cortile interno e spostamento tramezzi e vani porta) andranno regolarizzate mediante C.I.L.A. tardiva. Infine, si presenterà la Segnalazione Certificata di Agibilità (S.C.A.). I costi da sostenere per il conseguimento della regolarità urbanistico-edilizia dell'immobile ammontano a circa € 8.000,00.
