Tribunale di Palermo
Sezione VI Esecuzioni Immobiliari
R.G.Es. 357/2023
LOTTO UNICO
Esperto stimatore: ing. Antonino Gualniera

PERIZIA DI STIMA IMMOBILIARE

LOTTO UNICO

Appartamento sito in Palermo in via Centuripe n° 52, censito al Catasto Fabbricati al foglio 38 ,p.lla 1554, sub 3, P.1, z.c. 2, cat. A/4, classe 5 Consistenza 5,5 vani Superficie catastale totale 85 mq, totale escluse aree scoperte mq 82, rendita euro 161,91.

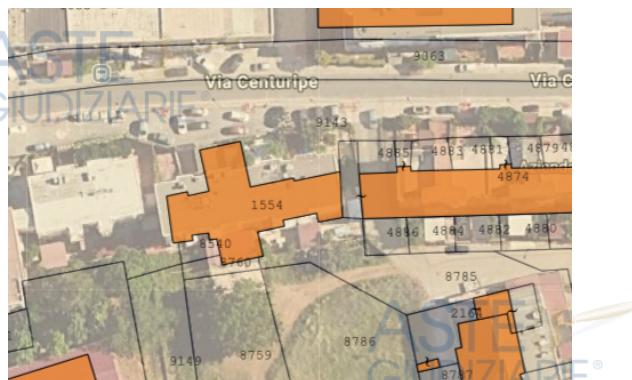
Sovrapposizione ortofoto attuale e mappa
catastale tratta da Stimatrix forMaps

Ai fini dell'esatta individuazione dell'immobile oggetto del pignoramento si è effettuato un raffronto tra una ortofoto satellitare attuale e la mappa catastale con l'ausilio del portale Stimatrix forMaps (**All. 2.c.1_Estratto di mappa ed All.2.g_Sovrapposizione ortofoto attuale e mappa catastale tratta da Stimatrix forMaps**) riscontrando la corrispondenza tra quanto pignorato e la situazione reale dei luoghi.

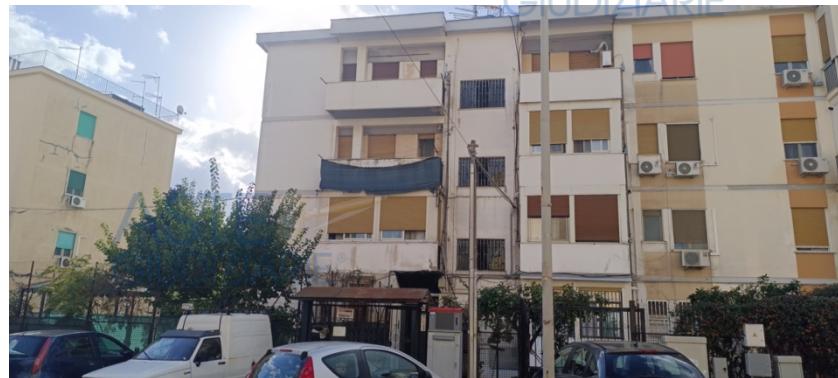
Caratteristiche strutturali: La struttura dell'edificio è in cemento armato con solai in latero-cemento e con copertura piana non praticabile. La palazzina si presenta in discrete condizioni di manutenzione a meno di alcuni ammaloramenti localizzati sul prospetto, dove porzioni di intonaco in fase di distacco vengono trattenute da reti porta-intonaco (**cfr.**

Lo stato di manutenzione dell'immobile nel complesso risulta buono ad eccezione dei prospetti che presentano evidenti problemi di distacco di intonaco come è possibile notare

dalle foto dei prospetti che mostrano interventi di contenimento di tali possibili distacchi.

Foto n. 1: Vista del fabbricato e del prospetto principale su via Centuripe n. 52, Palermo

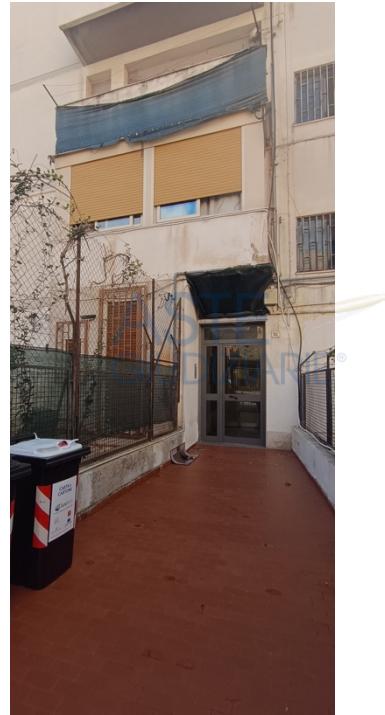
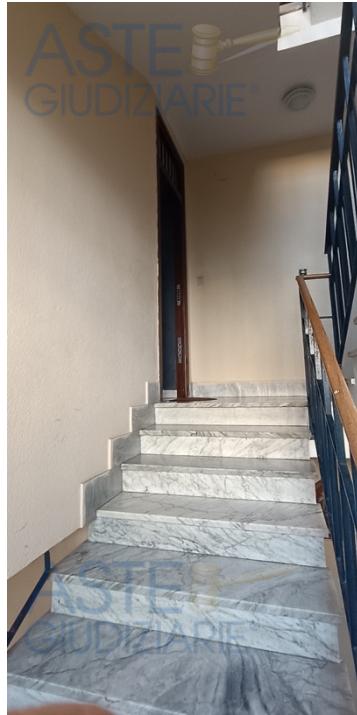
Accessi: Al fabbricato si accede attraverso un portone di ingresso in alluminio di colore grigio ad un'anta posto al civ. n. 52 della via Centuripe (**cfr. allegato 1.b.1_Documentazione fotografica - foto n. 2);**

Dotazioni condominiali: Il fabbricato è dotato di androne condominiale e di vano scala privo di ascensore (**cfr. allegato 1.b.1_Documentazione fotografica - foto n. 3-4).**

Foto n. 2 e 3: Vista del portone di accesso al fabbricato, del vano scala e della porta d'ingresso dell'immobile oggetto di stima posto al piano 1° int. Sx

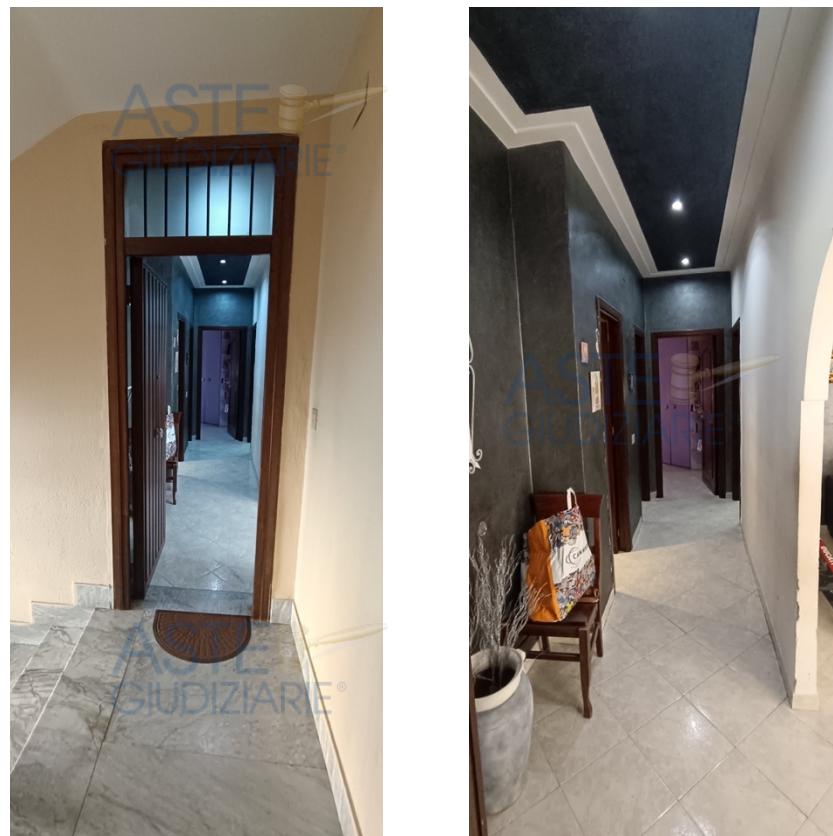
Figura 4-5: Vista della porta di accesso all'immobile de quo e del corridoio

- un ingresso (**cfr. allegato 1.b.1_Documentazione fotografica - foto n.4, 5, 22);**

- un corridoio che disimpegna tutti i vani dell'immobile (cfr. allegato

1.b.1_Documentazione fotografica - foto n. 5, 21);

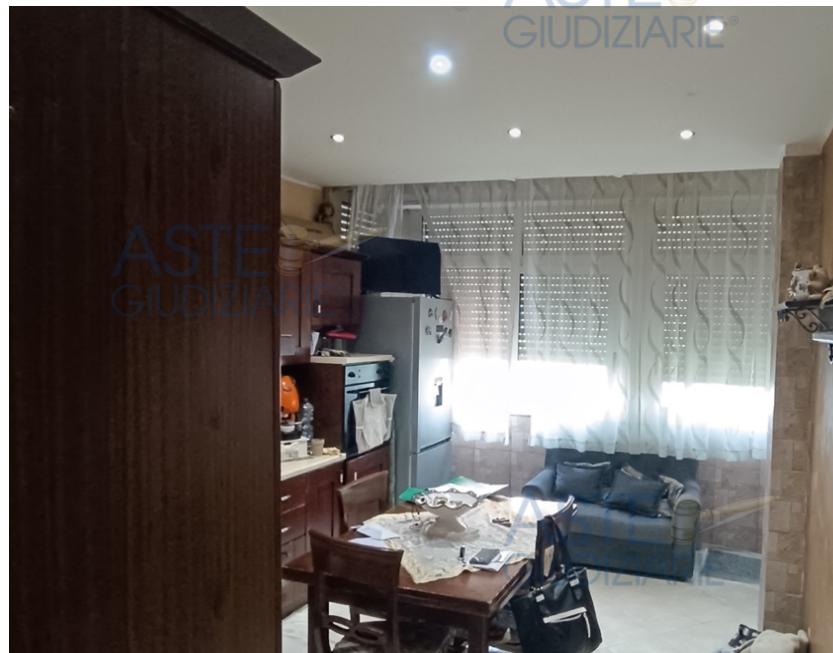
Figura 6: Vista del vano cucina

- un vano cucina con annessa veranda, risultante dalla demolizione del muro di tompagno esterno e dalla chiusura del balcone di pertinenza della cucina a veranda

(cfr. allegato 1.b.1_Documentazione fotografica - foto nn. 6, 7, 8, 9, 10, 11, 12);

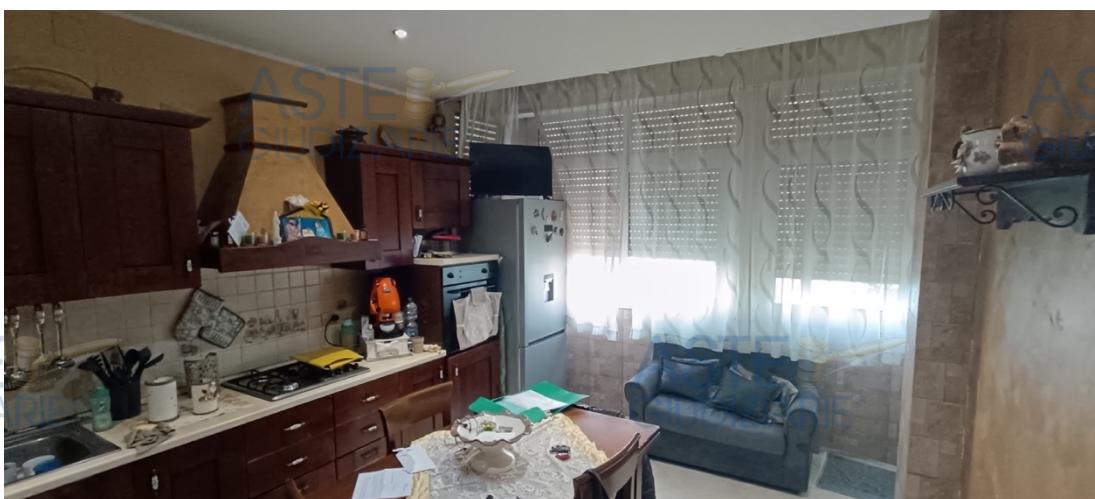
Figura 8: Vista del vano cucina e del balcone chiuso a veranda inglobato in esso

Nella fattispecie, occorre ripristinare il muro di tompagno divisorio tra la cucina ed il balcone di pertinenza chiuso a veranda e l'originaria apertura del vano cucina e regolarizzare la veranda presentando una CILA in Sanatoria.

Al fine di procedere con la vendita dell'immobile, occorre *in primis* ripristinare il muro di tompagno tra il vano cucina e l'infisso di accesso al balcone di pertinenza (2.000,00 iva inclusa).

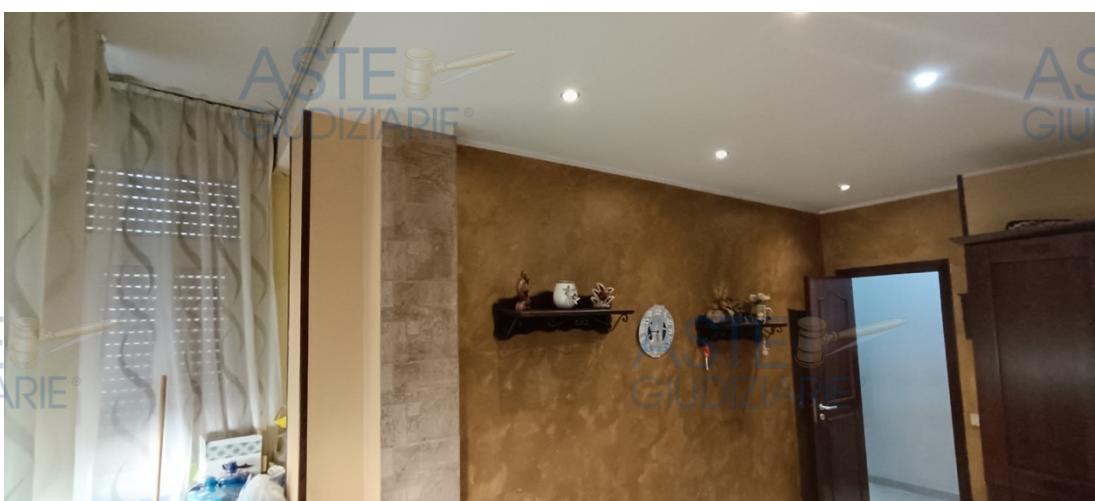
Figura 9: Vista del balcone chiuso a veranda e del vano cucina

Oltre a ciò occorre regolarizzare la veranda esistente mediante la presentazione al Comune di una CILA in sanatoria con una relazione tecnica asseverata da un professionista abilitato, allegando il pagamento dell'oblazione e dei diritti di segreteria. Il costo dell'oblazione è di 25 €/mq mentre i diritti di segreteria ammontano a 100 € (per un totale a forfait di € 1.000,00 comprensive di competenze tecniche).

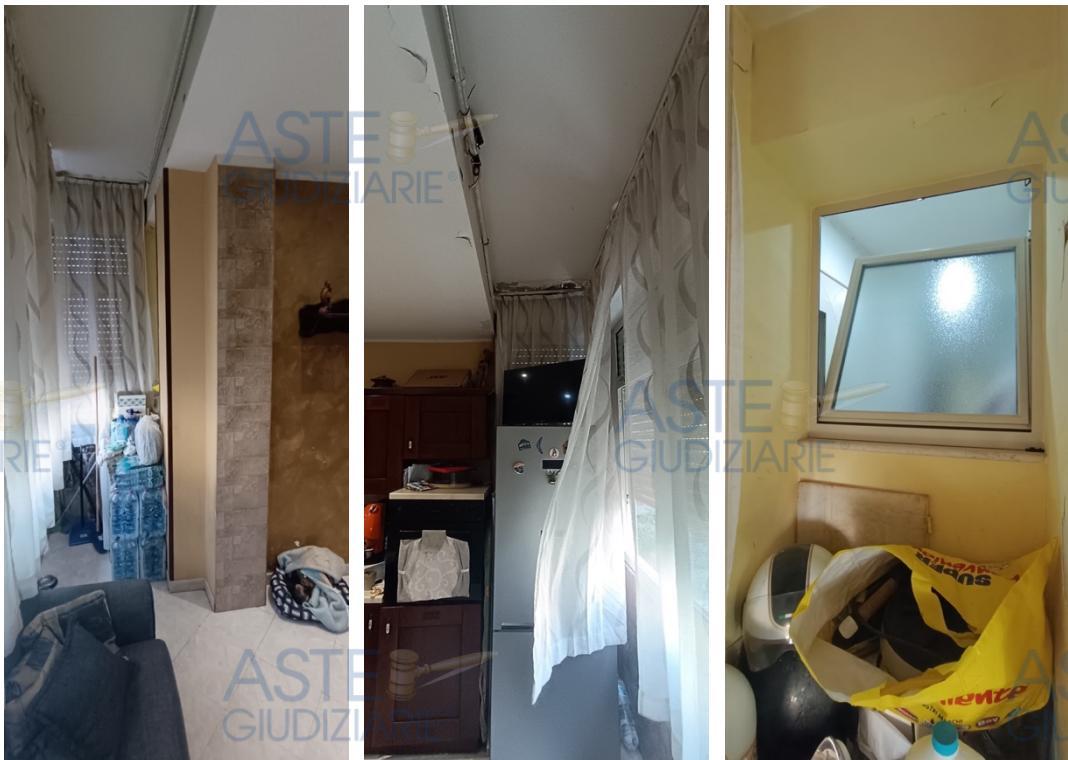
Figura 10-11-12: Vista del balcone chiuso a veranda e della finestra del bagno afferente in esso

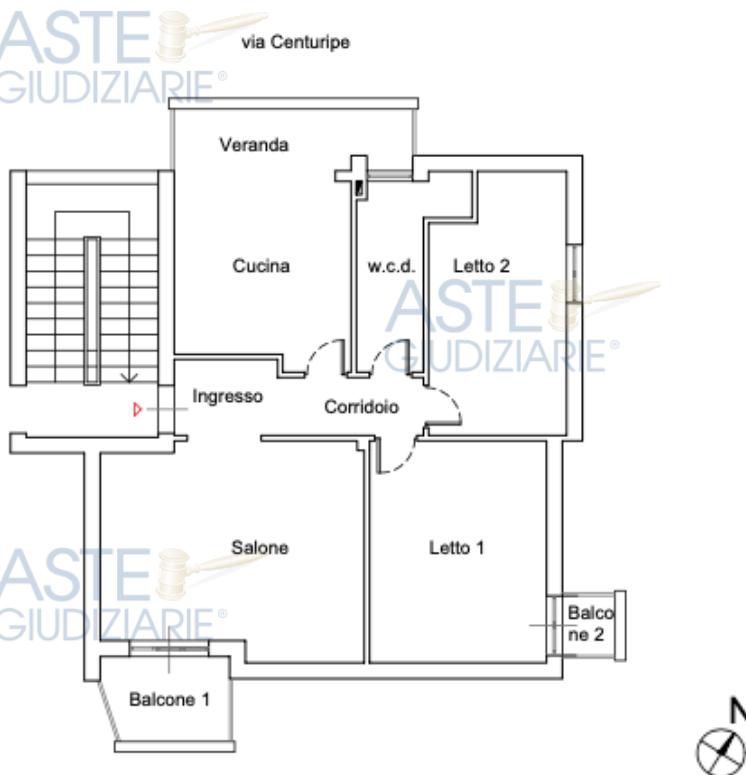
Planimetria di rilievo dello stato di fatto

Planimetria di rilievo dello stato reale dei luoghi

I dati di cui sopra sono confortati dai rilievi planimetrici di dettaglio effettuati che risultano corrispondenti alla planimetria catastale agli atti a meno di qualche difformità nella distribuzione degli ambienti.

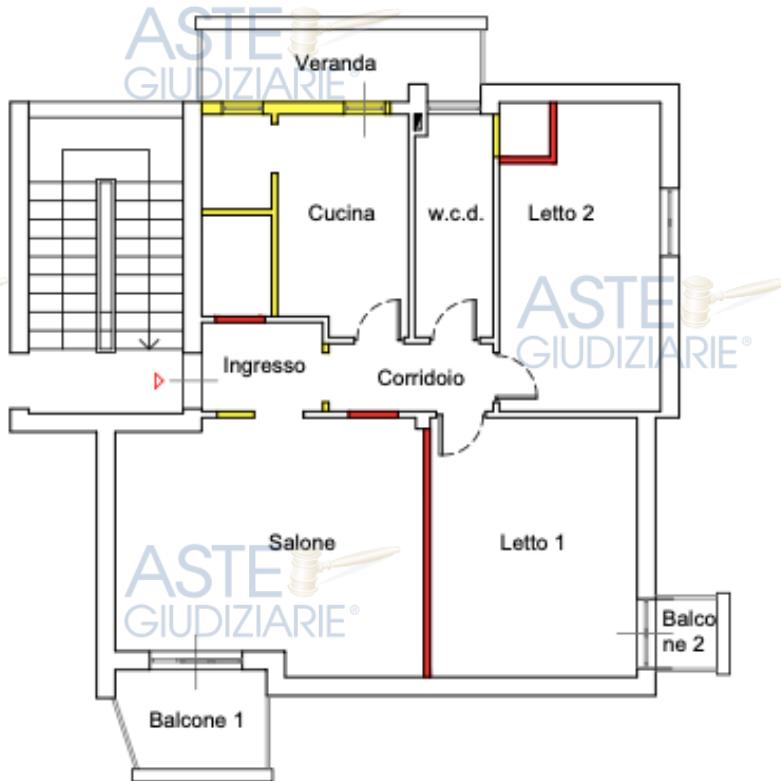
Prendendo a riferimento la planimetria catastale (**All.2.c.4_Planimetria catastale fg 38 p.la 1554 sub 3** e **All. 1.d_Planimetria delle difformità catastali ed urbanistico-edilizie**) si riscontrano le seguenti difformità:

Diversa distribuzione interna dovuta alla demolizione e alla ricostruzione di tramezzi divisorii nei vari vani; in particolare:

1. Chiusura del vano porta presente all'ingresso che permetteva l'accesso al ripostiglio;
2. demolizione di parte del tramezzo divisorio il vano d'ingresso ed il salone e rimozione del vano porta al fine di realizzare un arco di accesso al vano salone;
3. chiusura del vano porta presente tra il corridoio ed il vano salone;
4. costruzione del tramezzo divisorio il vano salone ed il vano letto 1;
5. demolizione dei tramezzi divisorii il vano cucina, il vano ripostiglio e il w.c.;
6. demolizione del tompagno divisorio la cucina ed il balcone di pertinenza chiuso a veranda;
7. costruzione dei tramezzi divisorii il vano letto 2 al fine di realizzare il vano box doccia;
8. demolizione parziale del tramezzo tra il w.c.d. e il vano letto 2.

■ Demolizioni
■ Ricostruzioni

Rilievo attuale dei luoghi con indicazione grafica delle difformità riscontrate rispetto alla planimetria catastale (All.1.d_Planimetria delle difformità catastali ed urbanistico- edilizie)

Al fine di eliminare le suddette difformità occorre adeguare la planimetria catastale alla intervenuta diversa distribuzione interna correggendo gli errori di rappresentazione grafica attuale (DOCFA) e presentare una CILA tardiva per diversa distribuzione, inserendo le modifiche (regolarizzabili) intervenute come diversa distribuzione interna degli ambienti derivante dalla demolizione/costruzione di tramezzi divisorii e ricostruzione delle murature di tompagno. Le spese per l'adeguamento della planimetria catastale dell'immobile allo stato di fatto ammontano forfettariamente a € 500,00, quelli della CILA tardiva 2.500,00 oneri inclusi.

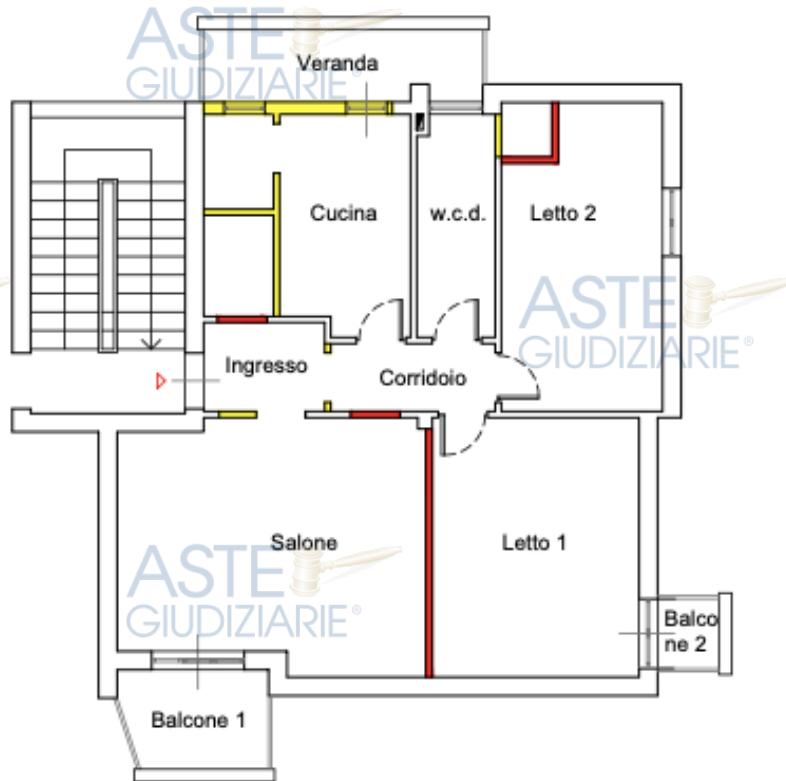
Pertanto, assumendo l'immobile regolare nella sua conformazione e distribuzione catastale, risulta difforme anche dal punto di vista edilizio/urbanistico, riscontrando le medesime difformità descritte in risposta al precedente quesito relativo all'identificazione catastale.

[Yellow square] Demolizioni
[Red square] Ricostruzioni

Planimetria di rilievo attuale con indicazione delle

eventuali difformità rispetto al grafico di progetto autorizzato

Premesso ciò, per la regolarizzazione delle opere relative alla diversa distribuzione interna occorre presentare una CILA tardiva (€ 2.500,00 compreso competenze tecniche e pagamento della sanzione pecuniaria ai sensi dell'art.3 comma 5 della L.R. 6/2016, pari a € 1.150,00), una variazione DOCFA per diversa distribuzione interna (€ 500,00).
