ESECUZIONE IMMOBILIARE N. 36/2022 R.G.Es.

## PERIZIA PER PUBBLICITÀ

### LOTTO 5

“[...] terreno in Cinisi, Via Faro Pizzoli, della superficie di are 0,65, censito al C.T. di Cinisi, al fg. 14, part.lla 711, agrumeto di 1^, con R.D. di € 3,32”.

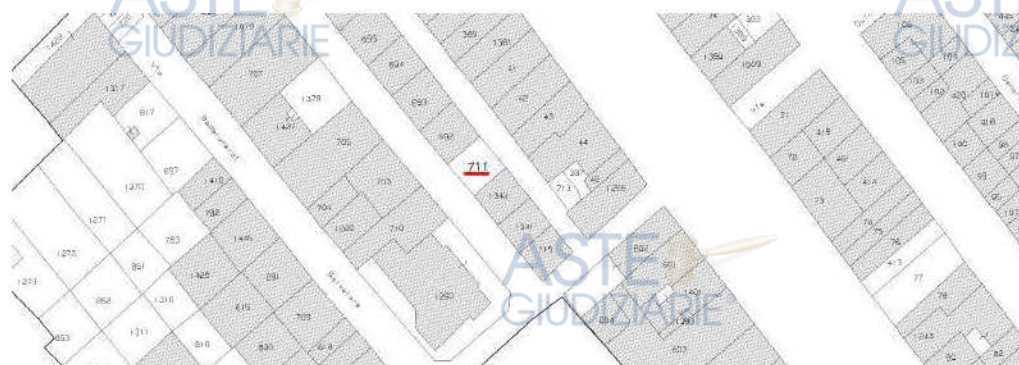
Ad esito della seguente sovrapposizione - inserita anche nell'allegato n. 2 - tra l'ortofoto e la cartografia catastale effettuata mediante il visualizzatore [www.sitr.regione.sicilia.it](http://www.sitr.regione.sicilia.it), si conferma l'esatta individuazione del bene oggetto del pignoramento.

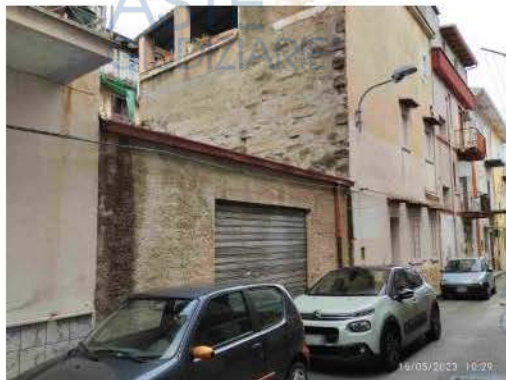
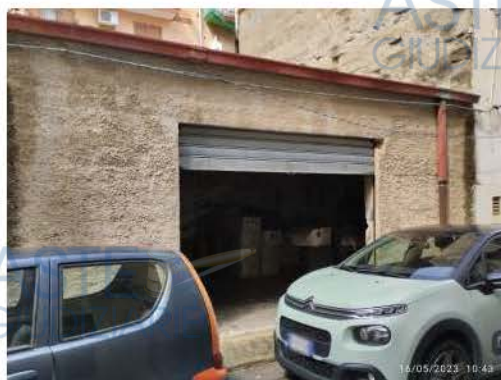
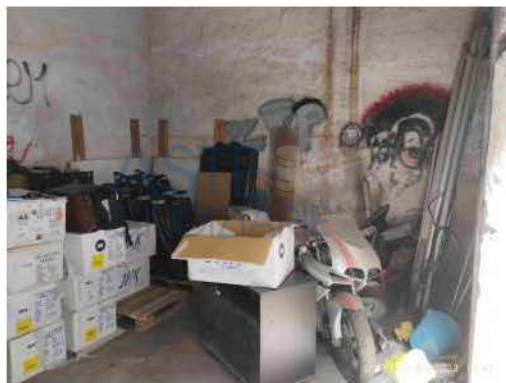
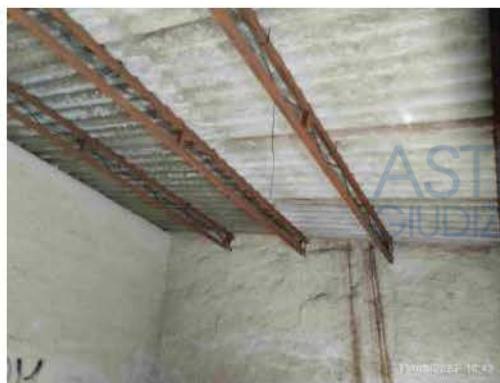
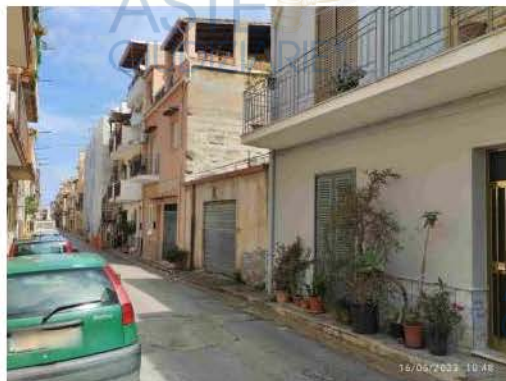
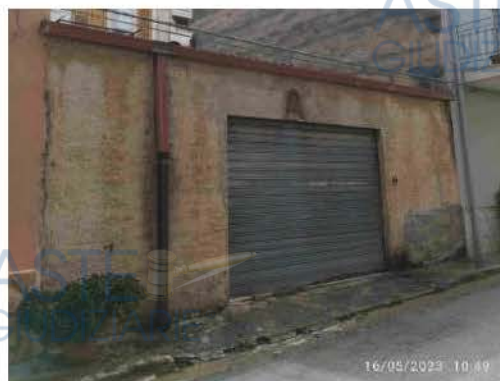
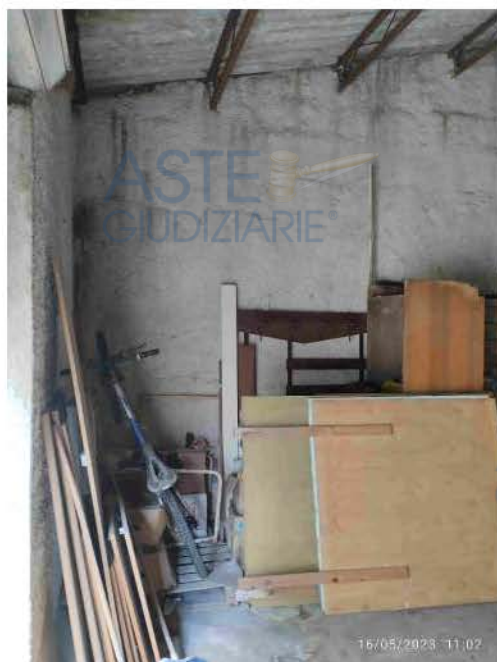
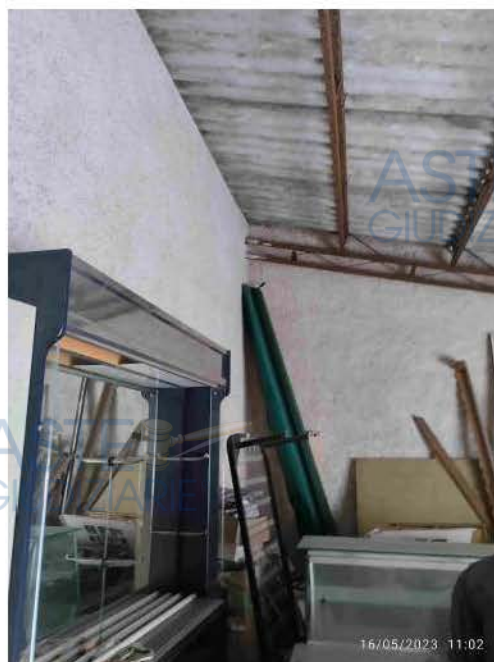
In dettaglio, l'edificio è composto da magazzini con accessi separati rispettivamente da via Don Luigi Sturzo e da via Faro Pizzoli. Ha struttura in muratura portante e copertura a due falde composta da pennelli in cemento amianto sorretti da tralicci metallici (v. **All. 3**: foto da n. 1 a n. 10). I prospetti e le pareti interne sono rivestiti con intonaci allo stato grezzo. Gli ingressi ai due locali sono dotati di saracinesche metalliche. I pavimenti sono realizzati con battuto di cemento.

La superficie utile complessiva dell'immobile è pari a 56,00 mq, ed è stata determinata con riguardo ai dati dimensionali indicate nella planimetria di rilievo in allegato n. 4. Invece l'altezza utile media interna dei due ambienti è pari a circa 3,68 m. Complessivamente l'immobile versa mediocre stato di conservazione e di manutenzione.
