TRIBUNALE DI PALERMO
SEZIONE VI CIVILE – ESECUZIONI IMMOBILIARI

Procedura Esecutiva n. **371_2019 R.G.Es.**

RELAZIONE DESCRITTIVA

**CERTIFICAZIONE FINE LAVORI
DIVISIONE INTERNA DI DUE UNITÀ IMMOBILIARI PIGNORATE
DALLE UNITÀ IMMOBILIARI CONTIGUE NON PIGNORATE
ALL'INTERNO DI UNA VILLA MULTIFAMILIARE
VIA SCORDIA, 5 - PALERMO.**

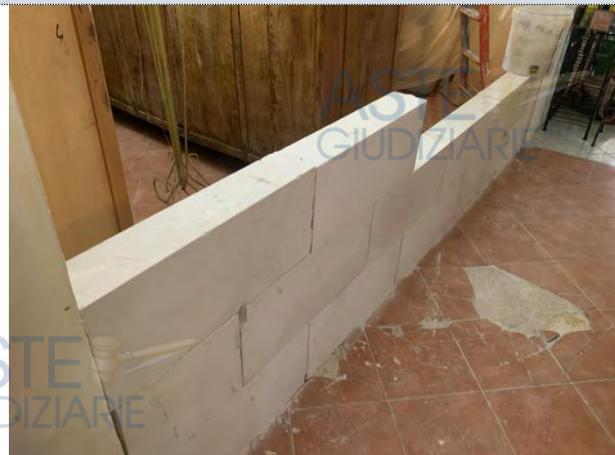
Fase iniziale realizzazione parete in gasbeton (PT)

| VERBALE | SINTESI ATTIVITA' EDILIZIA E DI DIREZIONE LAVORI |
|---|---|
| N.2 20/11/2024 | Sono state eseguite le seguenti opere: continuazione costruzioni dei muri divisorii in gasbeton con un sal 80%; 2) demolizione nell'immobile pignorato del piano terra di una piccola parte del tramezzo divisorio per consentire l'accesso diretto da corte esterna; 3) demolizione nell'immobile pignorato del piano primo di una piccola parte della parete in cartongesso |

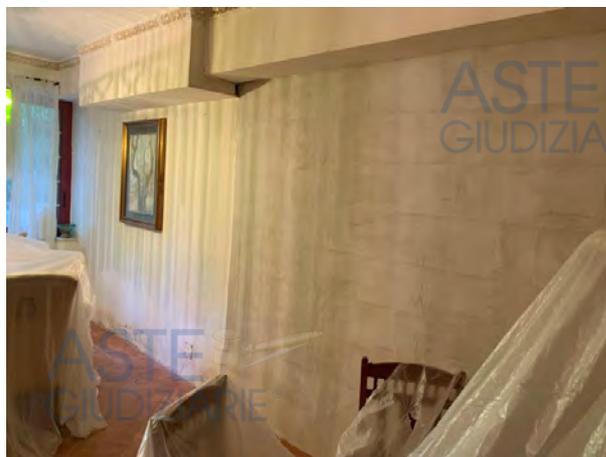
Fine costruzione parete longitudinale in gasbeton (PT)

| VERBALE | SINTESI ATTIVITA' EDILIZIA E DI DIREZIONE LAVORI |
|---|---|
| N.3 21/11/2024 | Sono state eseguite le seguenti opere: 1) terminati i lavori di costruzione dei muri divisorii in gasbeton; 2) rifinitura e completamento delle aperture realizzate 3) inizio lavori per la chiusura del solaio con lavori propedeutici alla messa in posa della lamiera in acciaio di spessore 5 mm previa verifica delle caratteristiche tecniche e del certificato di garanzia quest'ultima. In particolare sono stati realizzati nella piastra 14 fori dove, previo riempimento dell'ancorante chimico, sono stati inseriti tasselli metallici filettati. |

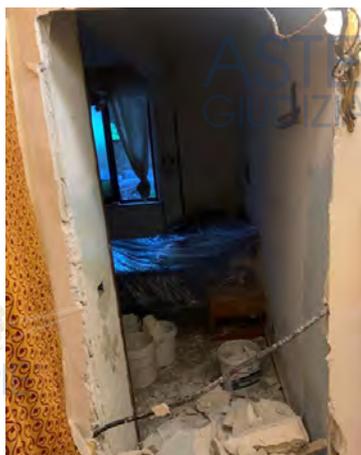
Vano di comunicazione nel muro divisorio (PT)

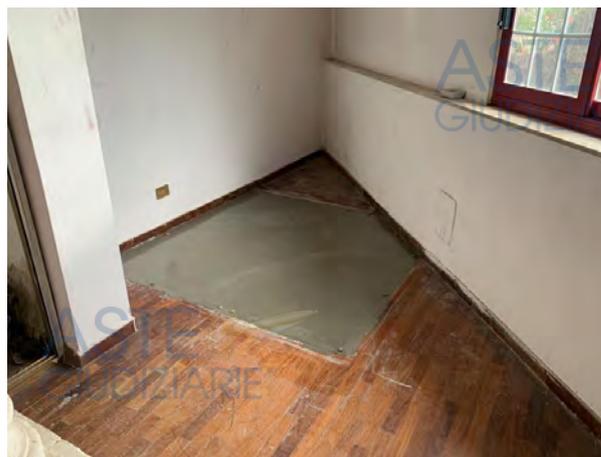
Chiusura del solaio con applicazione piastra acciaio (P1)

| VERBALE | SINTESI ATTIVITA' EDILIZIA E DI DIREZIONE LAVORI |
|---|---|
| N.4 22/11/2024 | Sono state eseguite le seguenti opere: 1) completata la chiusura del solaio con applicazione del geolite magma mediante colaggio uniforme all'estradosso della piastra di acciaio 2) chiusura botola di comunicazione presente nel tetto dell'immobile del primo piano con inserimento di 6 barre filettate in acciaio da diametro di 14 mm e successiva messa in posa del cartongesso. |

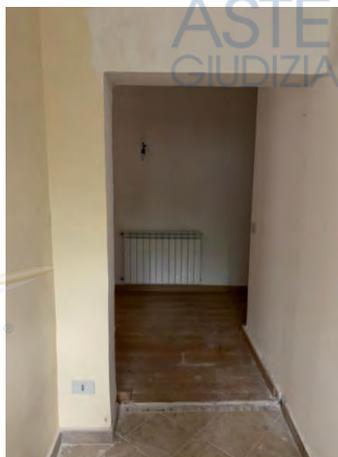
Realizzazione vano di comunicazione (P1)

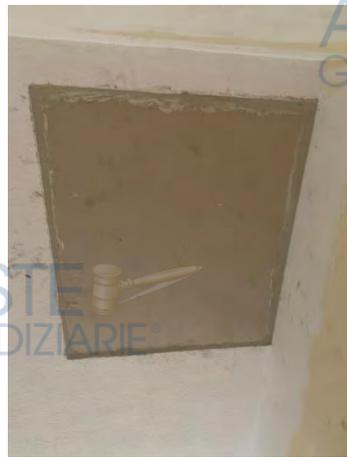
Chiusura definitiva della botola tetto (P1)
