**TRIBUNALE DI PALERMO**  
**SEZIONE VI - ESECUZIONI IMMOBILIARI**

**Esecuzione Immobiliare R.G.Es. 38/2025**

**PERIZIA DI STIMA IMMOBILIARE**

**Appartamento in Palermo, via Brancaccio n. 225,  
+ terrazzo chiuso a veranda-C.U. fg 76, part. 233, sub 6**

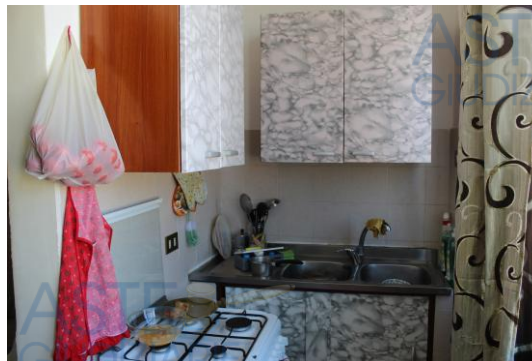
Vista del cucinino nella loggia verandata (F.8)

*I costi per collocare l'infisso e per rimuovere la chiusura in profili di alluminio anodizzato e vetri, si possono quantificare forfettariamente in € 2500,00 compreso IVA.*

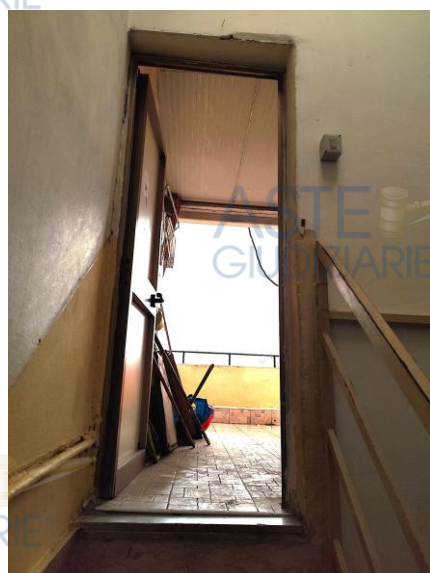
Vista della porta di accesso al terrazzino  
e al terrazzo verandato (F.11)

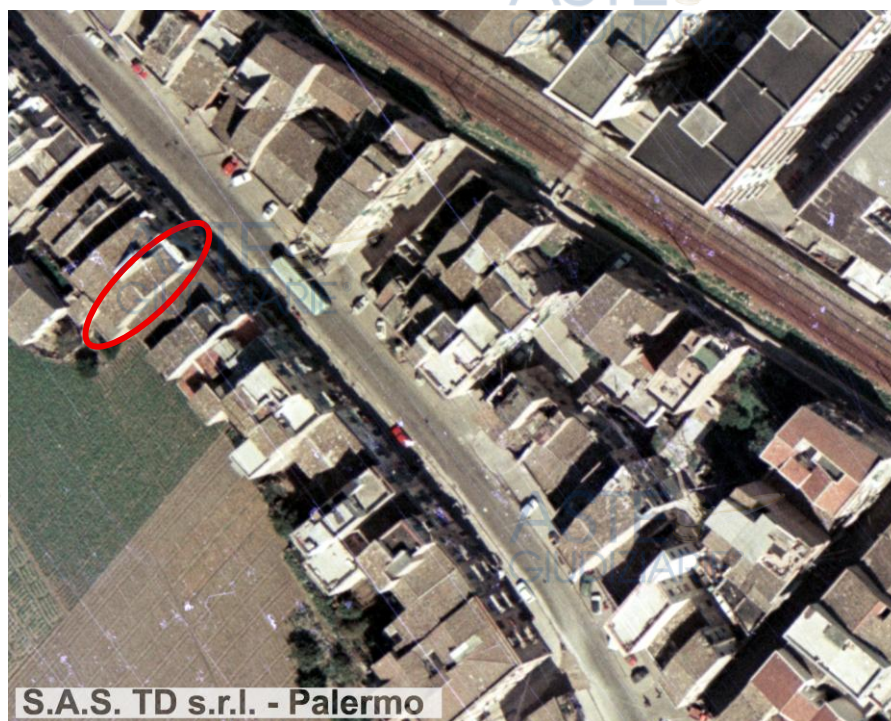
Strisciata 5B Fot 177 - Anno 1974

Dall'esame del fotogramma si evince che il terrazzo verandato era in realtà un sottotetto oltre terrazzino ubicati al piano terzo, perfettamente leggibili alla data delle fotografie aeree della S.A.S., per cui l'alterazione dei luoghi è avvenuta in epoca successiva.

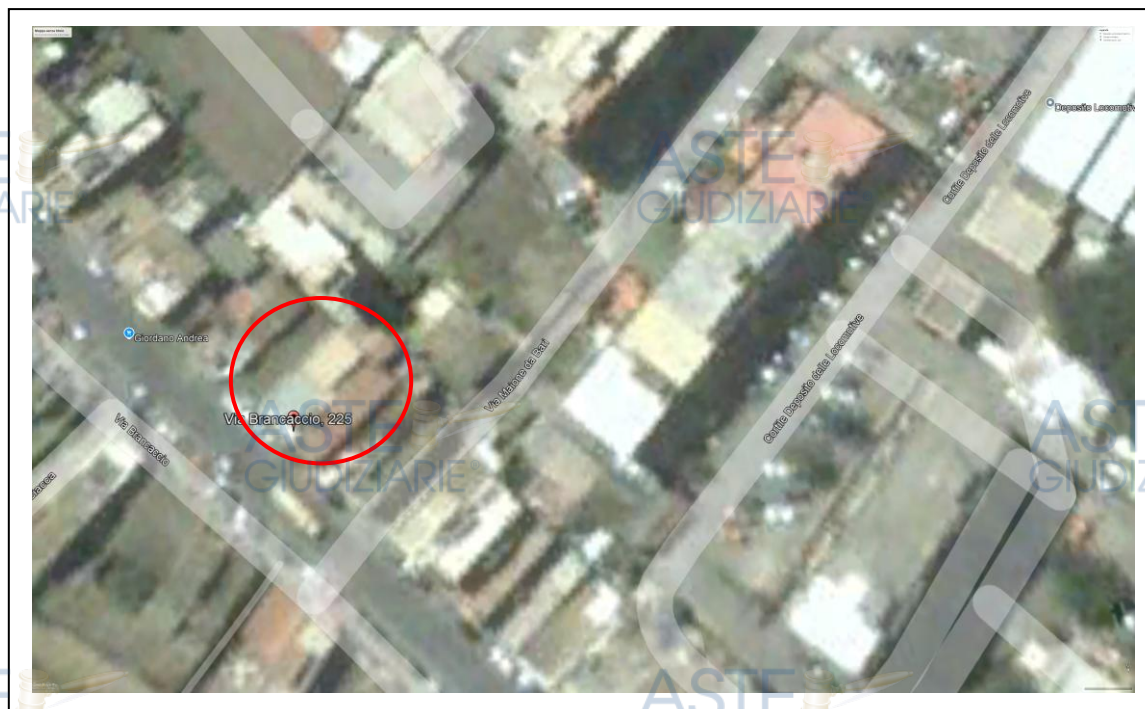
Ortofoto Google Earth - Anno 2005

Tale descrizione, relativamente all'area libera soprastante, è smentita dalle ortofoto riprese nei mesi di maggio dell'anno 2003 e luglio dell'anno 2005 da Google Earth (Allegato 6), delle quali si riporta quella relativa all'anno 2005, immagine più chiara, ove si evince che la modifica del sottotetto era già avvenuta.
