Tribunale di Palermo
Sezione VI Esecuzioni Immobiliari
R.G.Es. 384/2022
LOTTO N. 1 / UNICO
Esperto stimatore: Arch. Gualtiero Ciacci

PERIZIA DI STIMA IMMOBILIARE

Appartamento ubicato a Palermo, via Eduardo Narzisi n° 3 – piano terra

Dati catastali: Foglio 48, particelle 937 e 945, sub 16

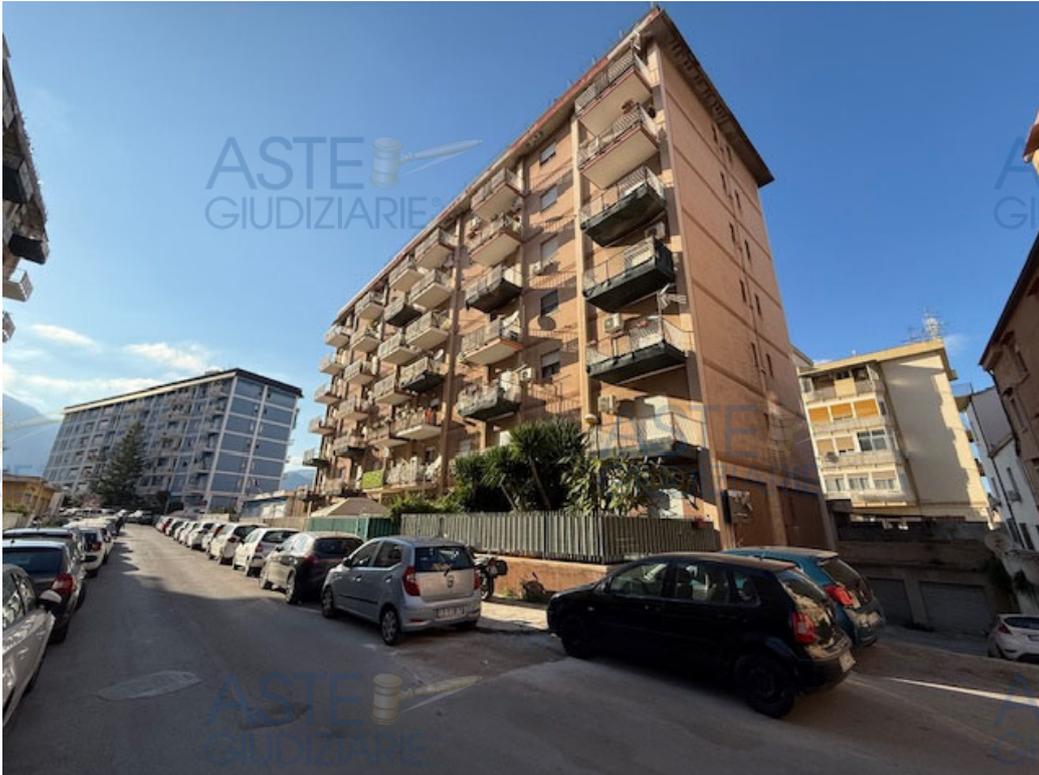
Caratteristiche strutturali: l'edificio condominiale è a 7 elevazione fuori ed ha una struttura portante di tipo intelaiato in c.a., i prospetti risultano rifiniti con tonachino colorato.

Accessi: all'edificio si accede da un portone in alluminio al civico n° 3 della via Narzisi, una rampa di scale conduce ai vari piani dell'edificio che ha un impianto di ascensore ma è privo di servizio di portineria.

Foto n. 1 – L'edificio visto dalla via Narzisi

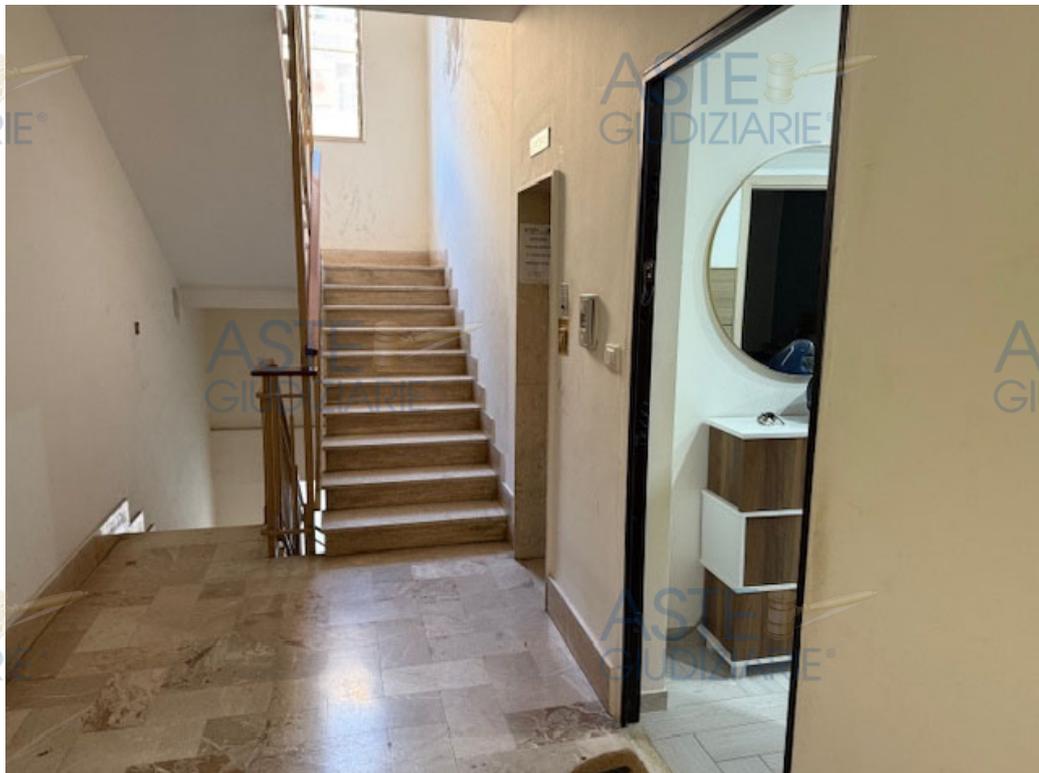
Foto n. 2 – L'ingresso all'appartamento

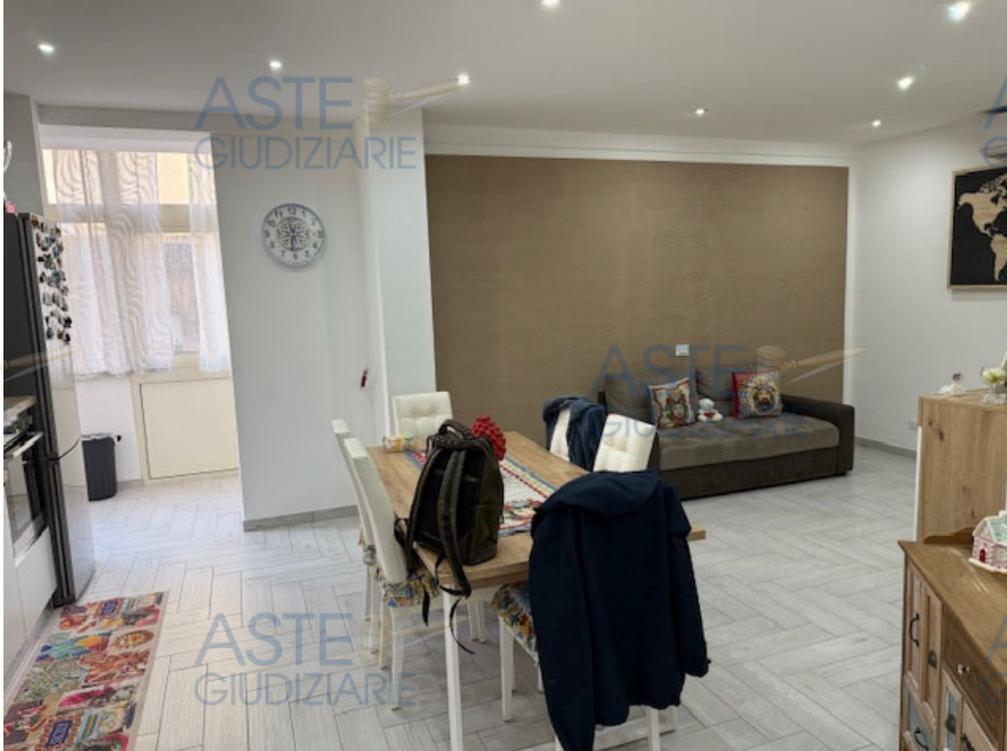
Foto n. 3 – Zona cucina soggiorno

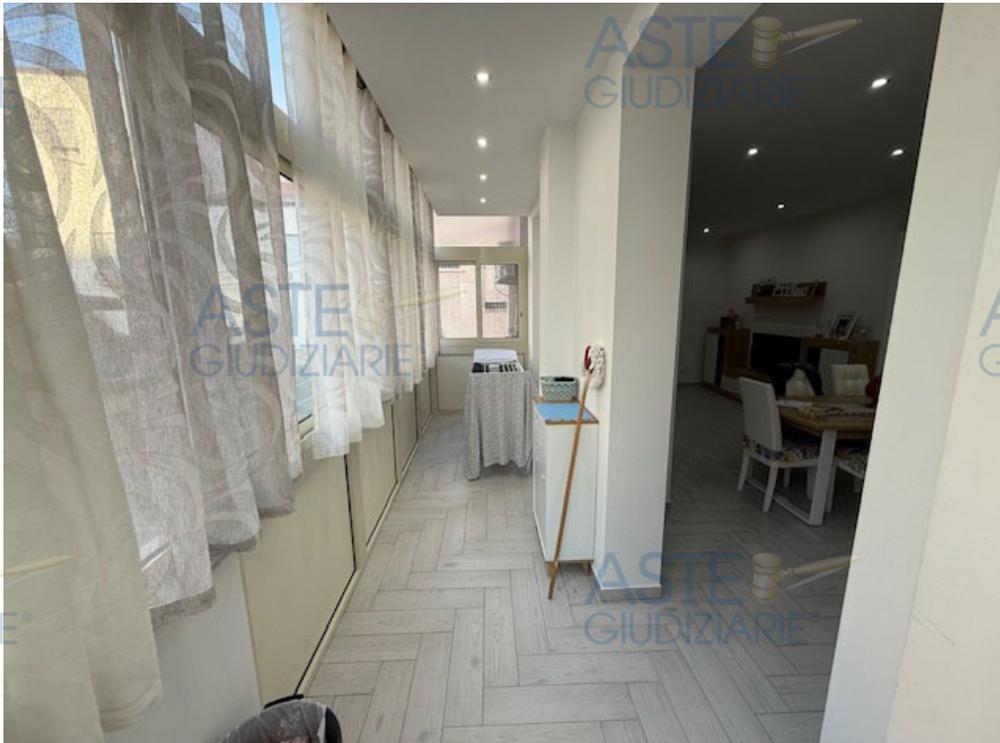
Foto n. 4 – Veranda

Le modifiche alle tramezzature non si configurano come abusi edilizi in quanto le variazioni alle tramezzature interne rientrano tra le opere previste dall'art. 9 della legge regionale n° 37 del 1985 che non considera tali interventi abusivi in quanto non comportano aumento della superficie utile dell'appartamento, variazione del numero di unità immobiliari, modifica dei rapporti ottimali di aerazione ed illuminazione e modifica della sagoma esterna dell'edificio. Riguardo la chiusura della veranda la stessa non consiste in un abuso in quanto realizzata con struttura precaria facilmente rimovibile. La modifica alle tramezzature interne potrà essere regolarizzata mediante presentazione di CILA tardiva ai sensi dell'art. 6, comma 2, d.P.R. 6 giugno 2001, n. 380 e s.m.i., recepito con modifiche dall'art.3 della L.R. n. 16/2016 della Regione Siciliana. La chiusura della veranda potrà essere regolarizzata ai sensi dell'art. 20 comma 3 della L.R. n° 4 del 16/04/2003 col pagamento di una oblazione. I costi per definire le difformità riscontrate comprendenti le spese tecniche, le oblazioni ed i diritti di segreteria si possono quantificare in € 2.500,00. La demolizione del tratto di muro esterno del prospetto e il tompagnamento dell'altra apertura presente sulla veranda rappresentano invece un abuso non sanabile in quanto modifica la sagoma esterna dell'edificio pertanto si procederà al ripristino dei luoghi con realizzazione del tratto di muro demolito, demolizione del tompagno e collocazione degli infissi per una spesa totale che si può quantificare in € 3.000,00. Il costo di demolizione del tramezzo per ricreare un'unica unità edilizia è pari a € 500,00. I costi come sopra determinati per la regolarizzazione edilizio-urbanistica e per il ripristino dei luoghi saranno detratti dal valore di stima.

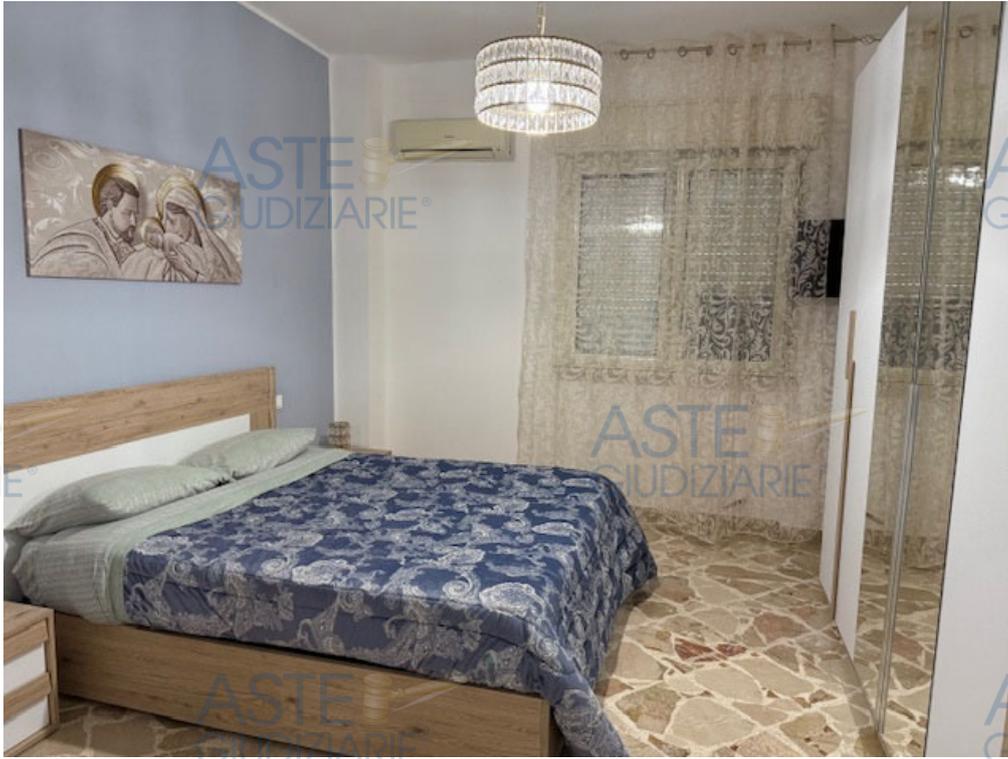
Foto n. 5 – Camera

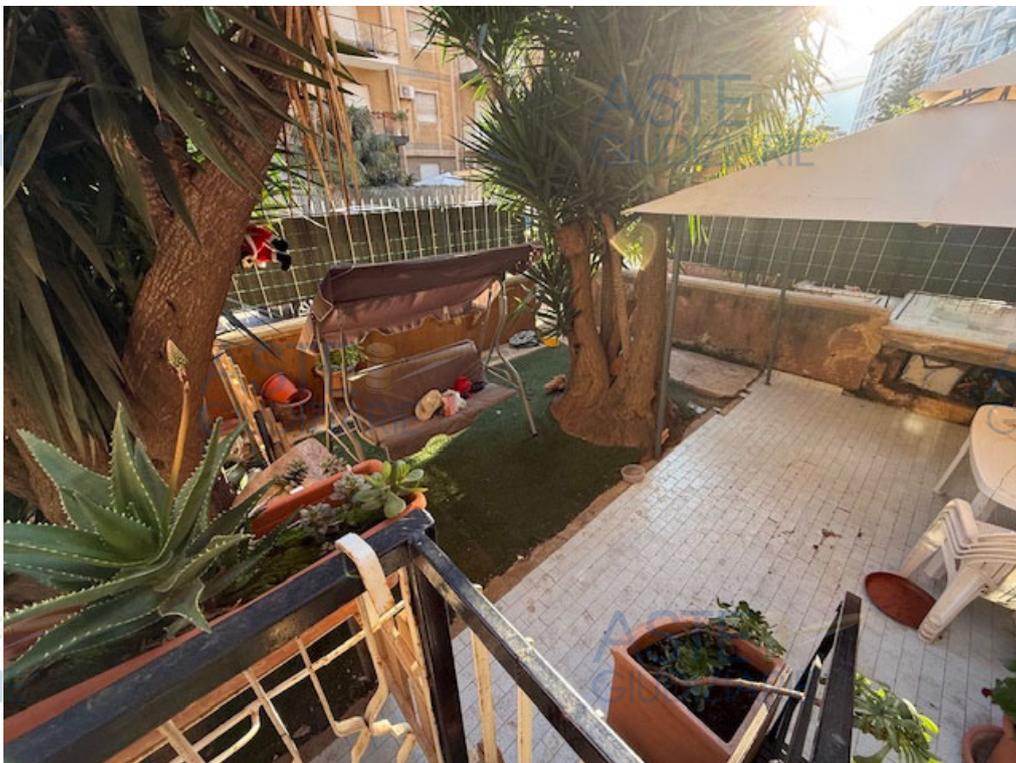
Foto n. 6 – Villetta

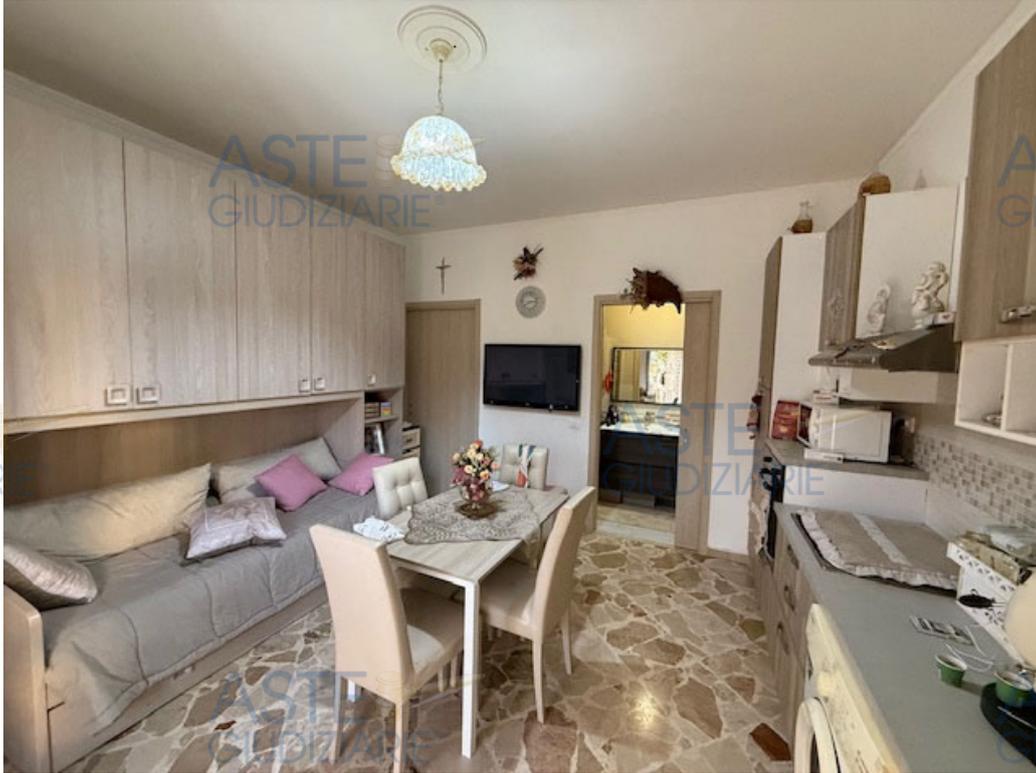
Foto n.7 – Monocale

Riguardo la realizzazione del frazionamento, considerando le norme del Regolamento Edilizio, e in particolare l'art. 54 comma 4 lettera 7 che stabilisce in metri quadri 28 la misura minima di un'unità abitativa monostanza, non è possibile sanare l'attuale stato dell'immobile poiché di 25 mq.

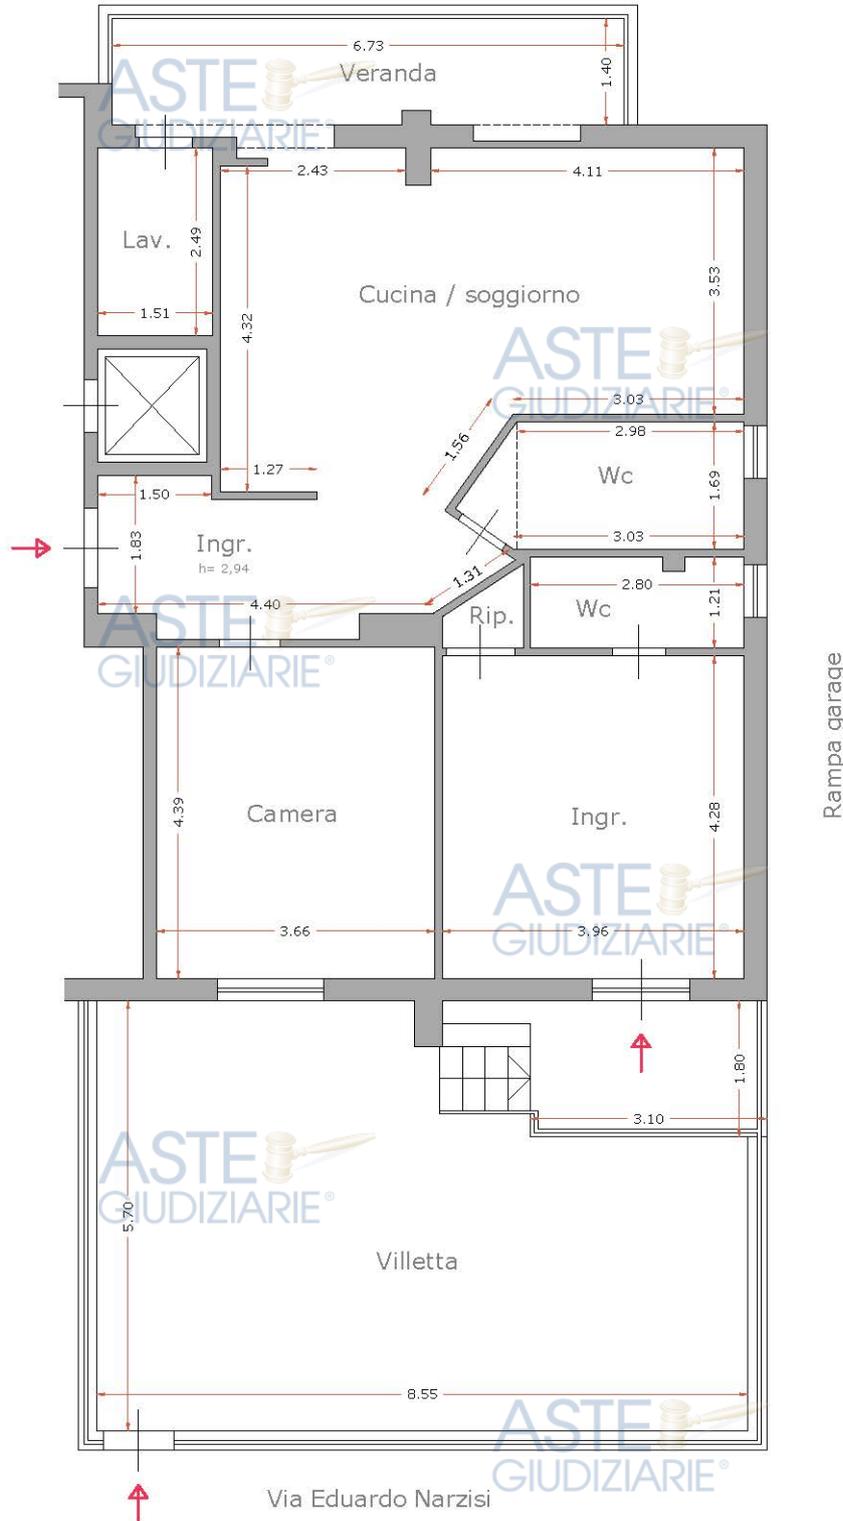
Composizione interna: Come risulta dalla planimetria di rilievo (**All. 5**) l'appartamento si trova al piano terra dell'edificio ed è completato da una villetta posta sul fronte di via Narzisi. L'immobile risulta diviso in due parti separate. Una, a cui si accede dall'androne condominiale, si compone di un ingresso, una camera con finestra sulla villetta di via Narzisi, una zona cucina-soggiorno con balcone chiuso a veranda che si affaccia sua area condominiale, una lavanderia a cui si accede dal balcone e un servizio igienico finestrato. L'accesso all'altra parte avviene tramite un cancelletto in ferro posto direttamente su via Narzisi e che, attraverso la villetta privata, conduce, tramite una scaletta in ferro, alla porta di accesso al monolocale; quest'ultimo è completato da un servizio igienico finestrato e da un ripostiglio.

Planimetria di rilievo dello stato di fatto (All. 5)

Superficie utile interna: 84 mq nel conteggio non è stato incluso il balcone lato nord considerato l'abuso rilevato come descritto successivamente.

Altezza utile interna: L'altezza interna utile è pari a **2,94 metri.**

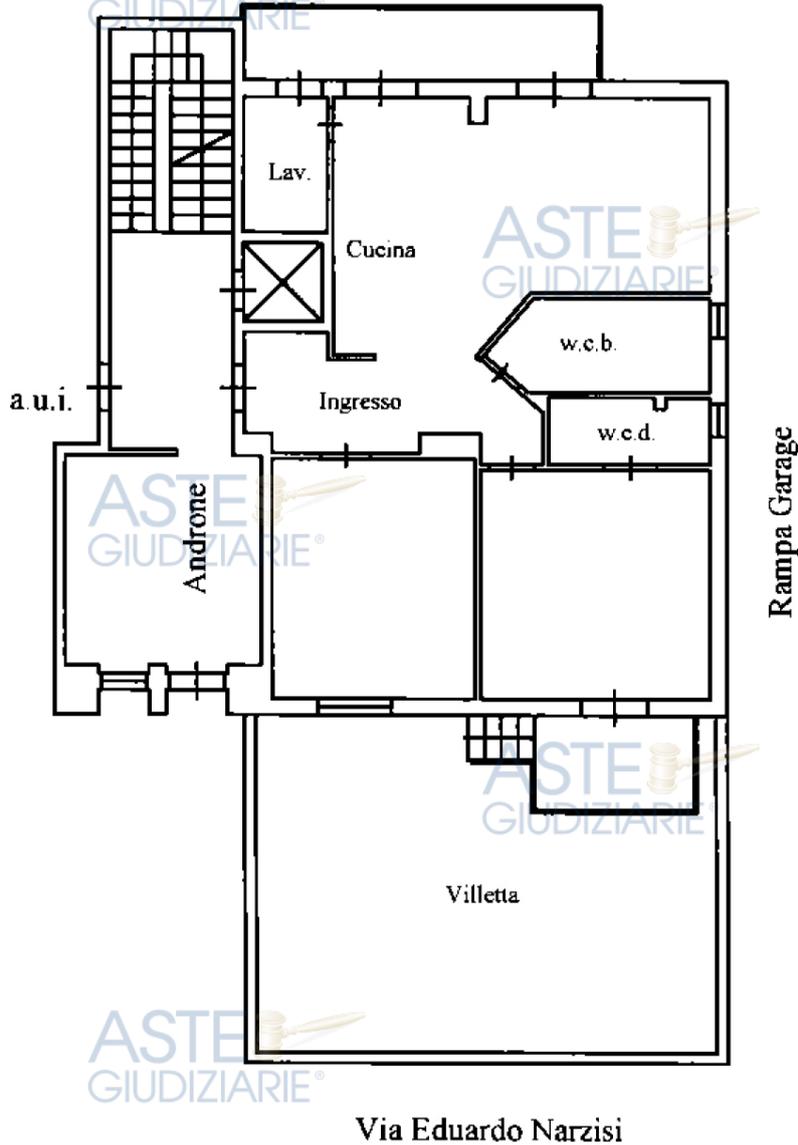
Estratto planimetria catastale (All. 3)

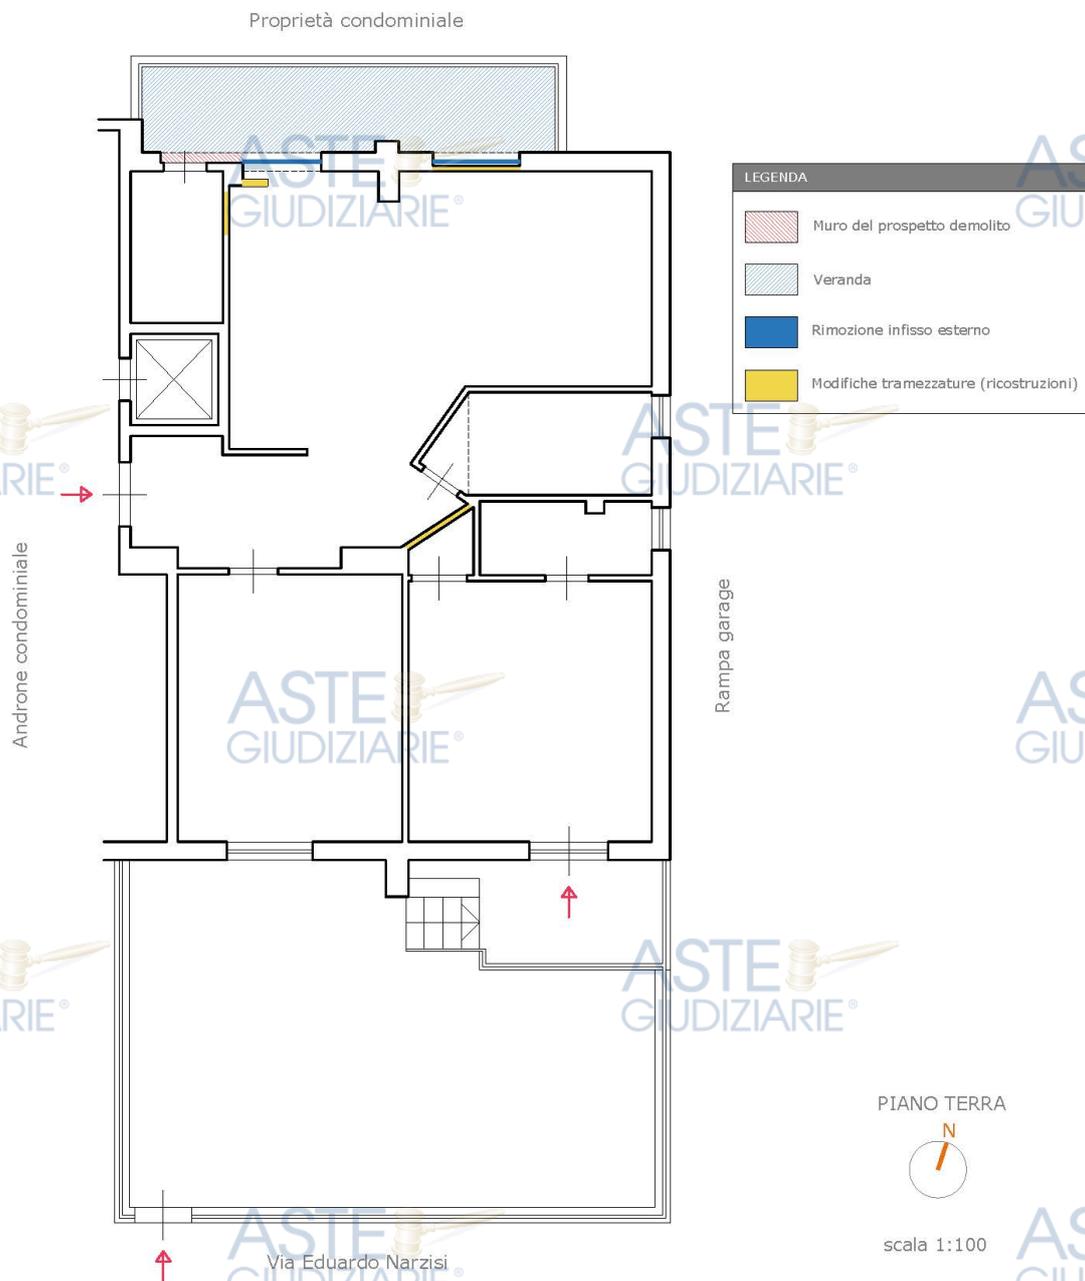
Planimetria catastale: Operando il confronto tra la planimetria catastale e la planimetria di rilievo le stesse non coincidono. Le difformità consistono in una diversa distribuzione degli spazi interni con modifiche alle tramezzature, nella demolizione di un tratto del muro del prospetto della cucina con realizzazione di una veranda, nella chiusura di un'apertura sul muro esterno e nel frazionamento in due unità separate. Per la regolarizzazione delle difformità riscontrate occorre presentare un DOCFA presso l'Agenzia del Territorio con un costo quantificabile in € 1.000 che verrà detratto dal valore di stima del bene.

Rilievo attuale dei luoghi con indicazione grafica delle difformità riscontrate rispetto alla planimetria catastale (All. 7)

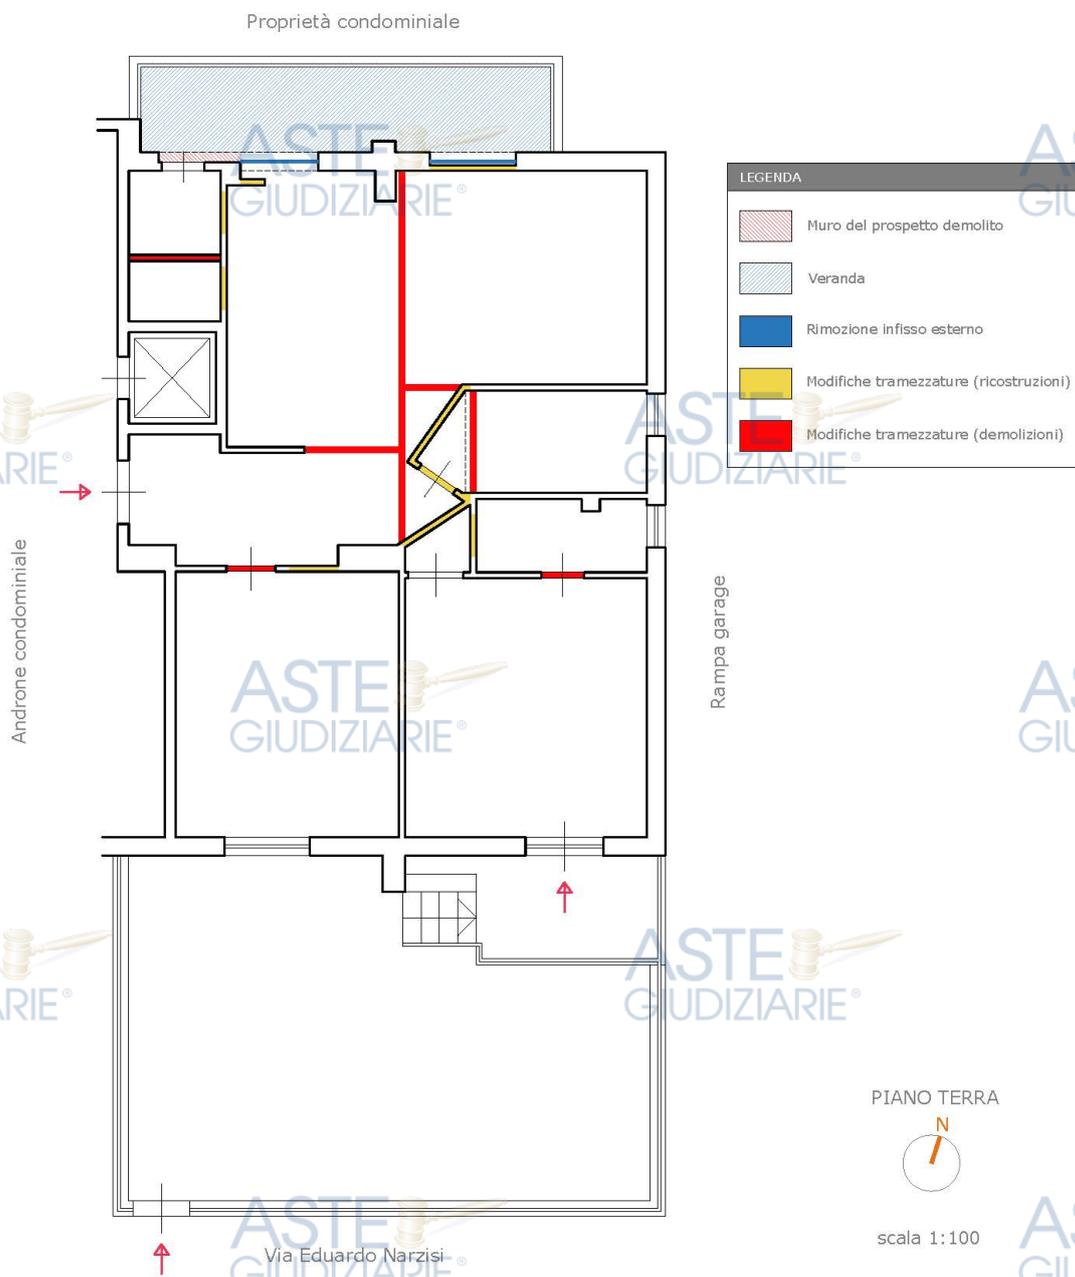
Il confronto tra le due planimetrie è riportato nell'allegato **10**; dal grafico si evince che è stato realizzato un monolocale indipendente con accesso dalla villetta esterna operando di fatto un frazionamento dell'appartamento. Altre difformità consistono in una diversa distribuzione degli spazi interni con modifiche alle tramezzature, nella demolizione di una porzione di muro del prospetto della cucina e nella realizzazione della veranda.

**Planimetria di rilievo attuale con indicazione delle
differmità rispetto alla planimetria catastale corretta dagli errori (All. 9)**

- regolarizzazione edilizio-urbanistica, con un costo pari a **euro 6.000,00** come determinato in risposta al quesito n. 6;
