**Esecuzione Immobiliare R.G.Es. 384/2024**

**PERIZIA DI STIMA IMMOBILIARE**  
**LOTTO UNICO**

Appartamento sito nel comune di Palermo via Stanislao Cannizzaro n. 31 piano quarto Scala B

Foglio 63 particella 258 sub.84

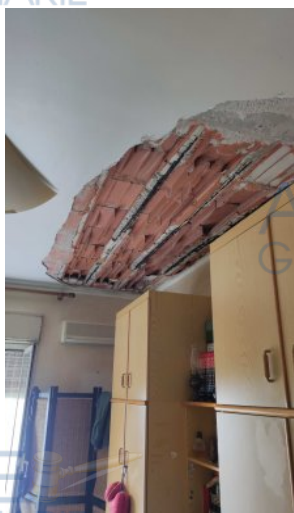
Si evidenzia che in una porzione del soggiorno e della camera da letto si sono verificate delle infiltrazioni meteoriche provenienti dalla terrazza di copertura sovrastante che ha scaturito degli ammaloramenti dei soffitti dell'appartamento; successivamente il sottoscritto in data 12/05/2025 si è recato sui luoghi per verificare che il danno fosse stato ripristinato e sono stati eseguite le opere di impermeabilizzazione del terrazzo sovrastante e il ripristino dei soffitti ammalorati mediante apposizione di controsoffitto in cartongesso nel soffitto del soggiorno e della camera da letto.

Soffitto soggiorno

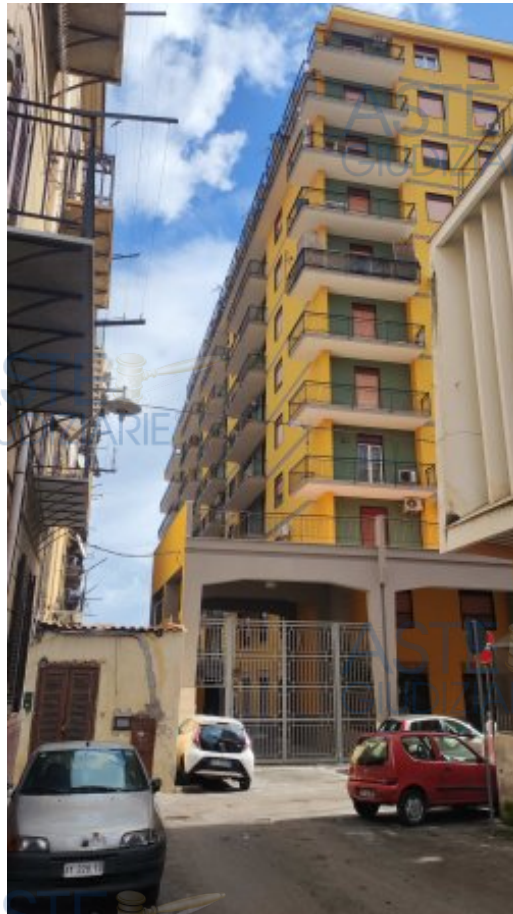
Il corpo di fabbrica condominiale è in buono stato di manutenzione ed è stato oggetto di ristrutturazione dei prospetti e delle parti condominiali nell'anno 2022.

Foto n. 1 – Prospetto principale del corpo di fabbrica

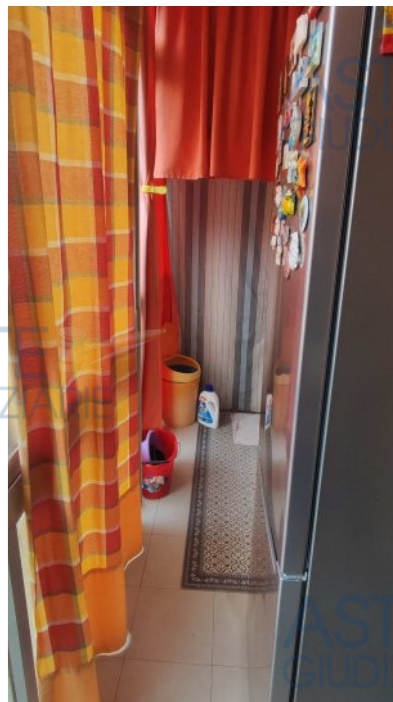
Foto n. 11 – Veranda

Si sono riscontrate difformità tra la planimetria dello stato dei luoghi attuale con la planimetria catastale, dove il balcone di retro prospetto delle dimensioni di ml 3.70 x 1.25= mq 4.63, è stato chiuso a veranda con struttura precaria in alluminio e vetri.

Tale difformità potrà essere regolarizzata con una comunicazione ai sensi dell'art.20 della L.R. 03/2004 con la quale possono regolarizzarsi le verande con strutture precarie e vetri che non siano prospicienti strade e/o pubbliche vie e piazze.
