Tribunale di Palermo
Sezione VI Esecuzioni Immobiliari
R.G.Es. 39/2021
LOTTO N. 2
Esperto stimatore: Ing. Maurizio Sulli

PERIZIA DI STIMA IMMOBILIARE

LOTTO n. 2

Quota pari ai 5/15 indivisi delle cantine / locali di deposito siti in
Palermo, Via Palmerino n. 42, piano S1
al C.F. al foglio 66, p.lla 818, sub 90, 91 e 92

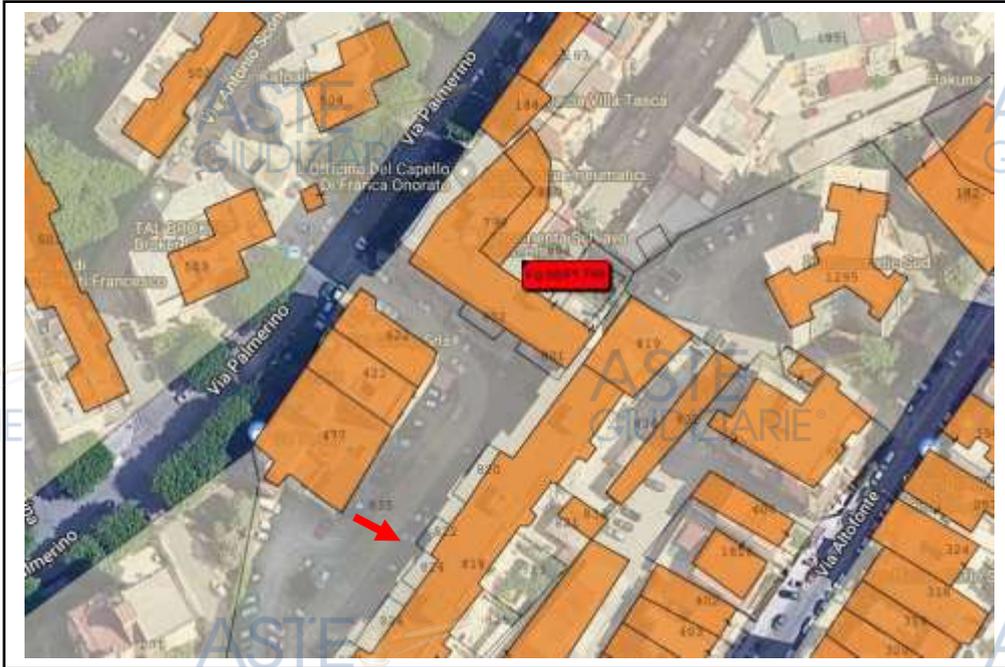
Fig. 3: Sovrapposizione ortofoto attuale e mappa catastale tratta da Stimatrix forMaps (All. n. 2.2)

Ai fini dell'esatta individuazione dell'immobile oggetto del pignoramento si è effettuato un raffronto tra una ortofoto satellitare attuale e la mappa catastale con l'ausilio del portale Stimatrix forMaps (**All. 2.2**), riscontrando la corrispondenza tra quanto pignorato e la situazione reale dei luoghi.

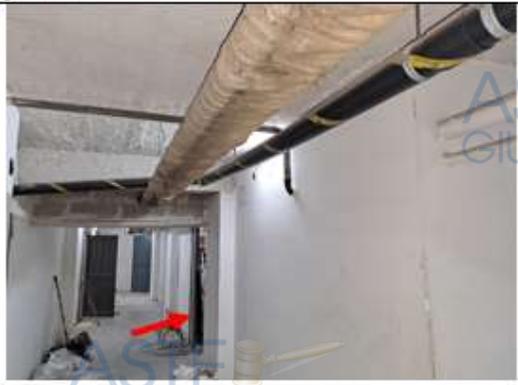
Foto n. 4 - Cantine / locali di deposito siti in Palermo, Via Palmerino n. 42, scala E, piano S1. Vista della porta di accesso ai sub 90, 91 e 92

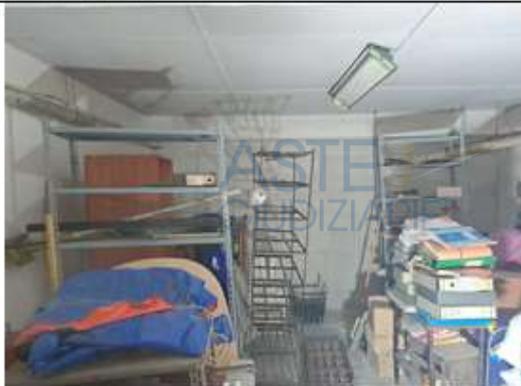
Foto n. 5 - Cantine / locali di deposito siti in Palermo, Via Palmerino n. 42, scala E, piano S1. Stato di fatto delle cantine (sub 90 e 91 rinvenuti fusi)

- la pavimentazione è costituita da un semplice battuto cementizio (sub 90 e 91) e da piastrelle (sub 92);
- in corrispondenza del lavabo del piccolo w.c. è presente una piccola zona provvista di piastrelle;
- le pareti sono provviste di intonaco e di tinteggiatura;
- è presente un contro-soffitto (sub 90 e sub 91);

Condizioni di manutenzione dell'immobile e degli impianti. L'immobile si trova nel complesso in uno stato di manutenzione mediocre. In corrispondenza di porzione del muro contro-terra, del w.c. e della parete lato corpo scala sono presenti segni di locali processi infiltrativi con conseguente evidente degrado dell'intonaco e della tinteggiatura.

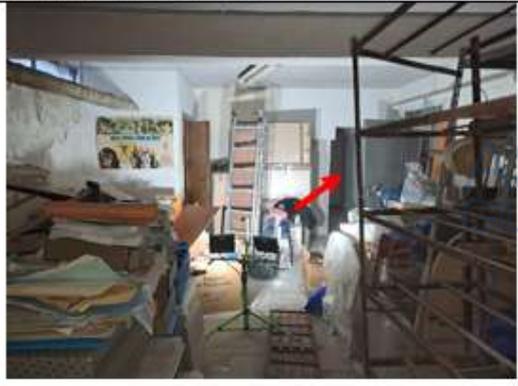
Foto n. 6 - Cantine / locali di deposito siti in Palermo, Via Palmerino n. 42, scala E, piano S1. Stato di fatto delle cantine (sub 90 e 91 rinvenuti fusi). La freccia evidenzia la posizione del vano porta di accesso al sub 92

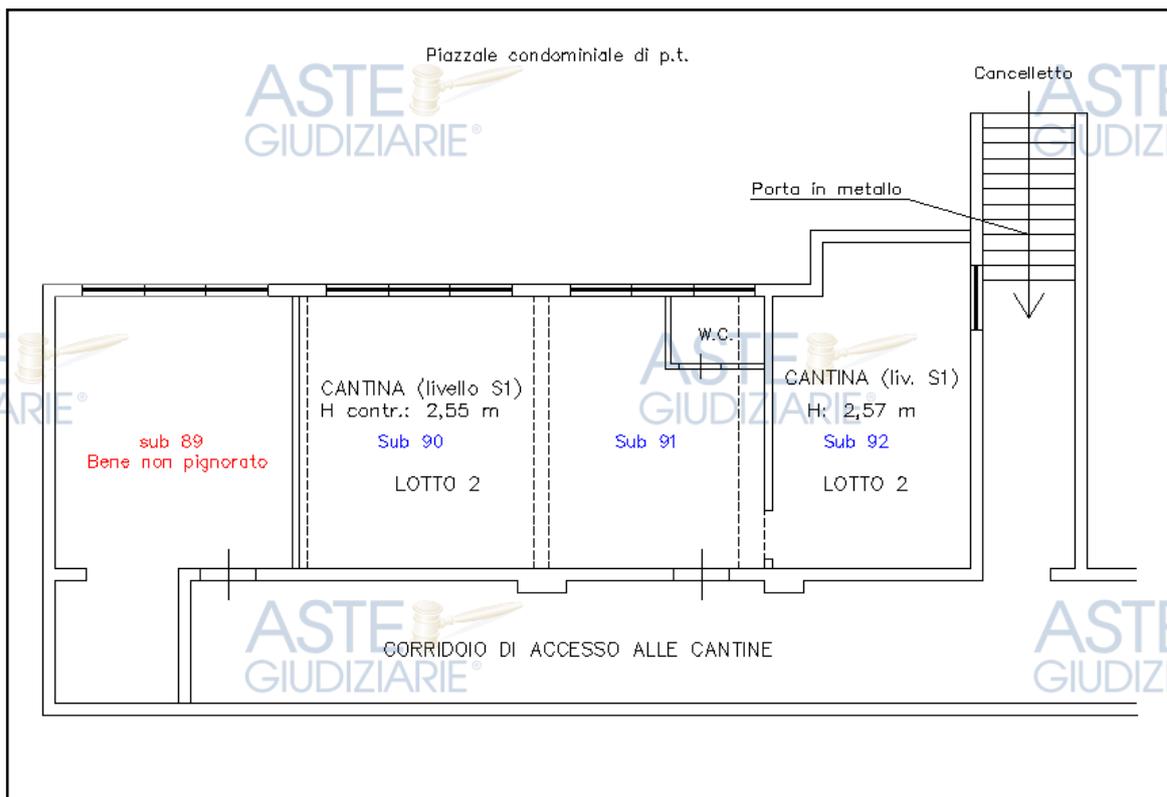
Fig. 4: Planimetria rappresentativa dello stato di fatto

Superficie utile interna: 50,2 mq

Altezza utile interna: Per effetto della presenza di elementi di controsoffitto di modesto spessore l'altezza delle cantine sub 90 e sub 91 è pari a 2,55 m, l'altezza della cantina sub 92 è pari a 2,57 m.

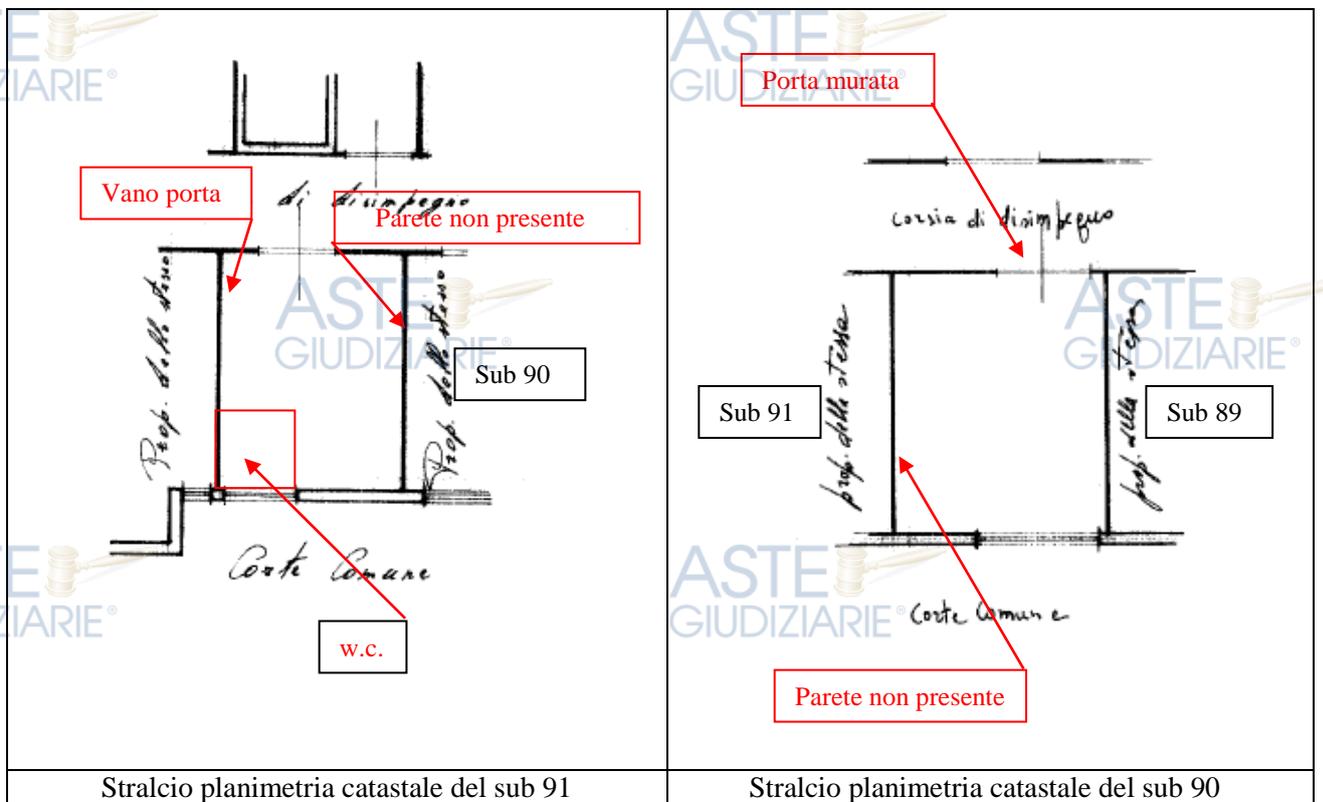
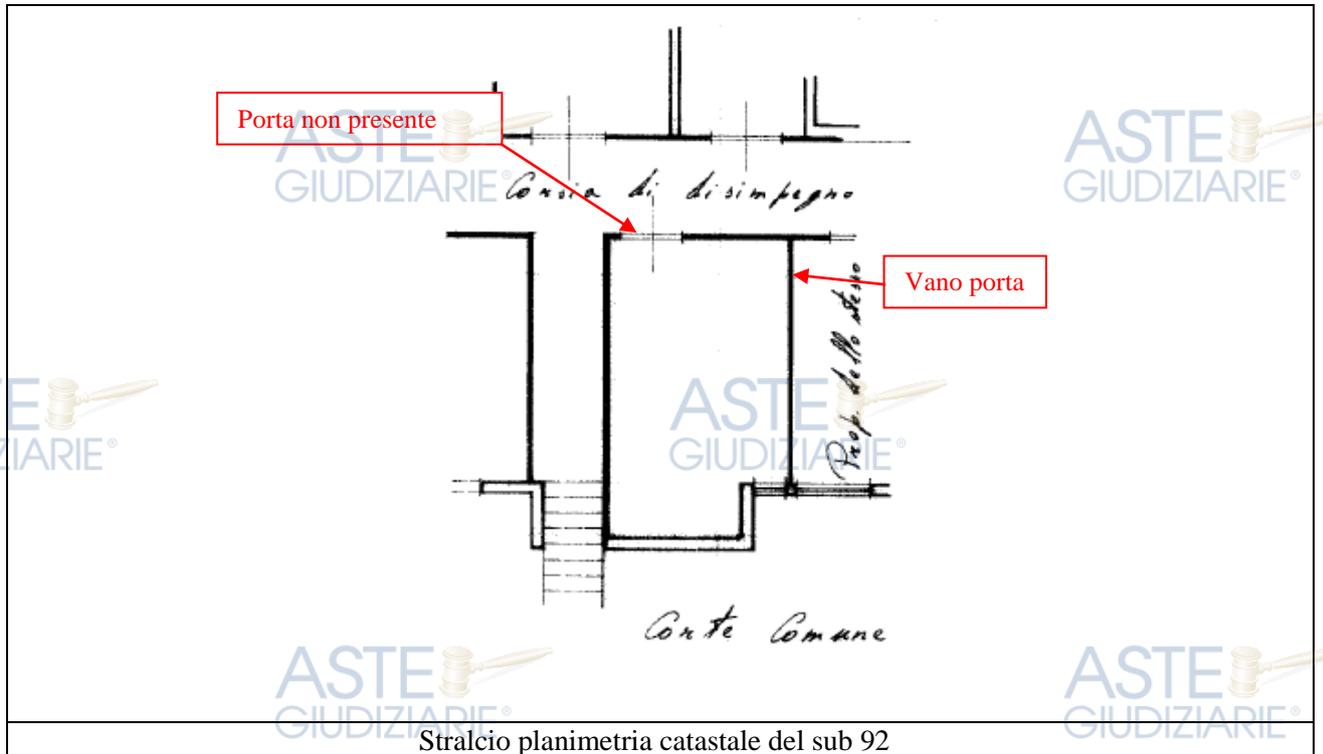
Stralcio planimetria catastale del sub 91

Stralcio planimetria catastale del sub 90

Fig. 5: Estratto planimetrie catastali (All. 3.3)

Planimetria catastale: Lo stato attuale dei luoghi è difforme rispetto alle planimetrie catastali del 26/03/1974, le ultime agli atti del catasto (**All. 3.3**) in quanto:

- 1) le unità immobiliari contraddistinte dai subalterni 90, 91 e 92 sono fuse in punto di fatto come emerso in occasione del sopralluogo del 26/11/2024 con conseguente eliminazione dei singoli accessi e delle tramezzature e presenza di un vano porta che mette in comunicazione i sub 91 e 92;
- 2) in porzione del sub 91 è stato realizzato un piccolo w.c..

Stante la presenza delle difformità catastali prima evidenziate si rende necessario pertanto la presentazione di un atto di aggiornamento della planimetria catastale (DOCFA) e dei dati catastali per effetto della fusione dei sub 90, 91 e 92 il cui costo (comprensivo di spese tecniche, accessori e diritti di istruttoria) necessario ai fini della conformità catastale si indica presuntivamente in complessivi € 600,00, salvo conguagli che resteranno a carico dell'aggiudicatario. Detto importo sarà detratto dal valore di stima.

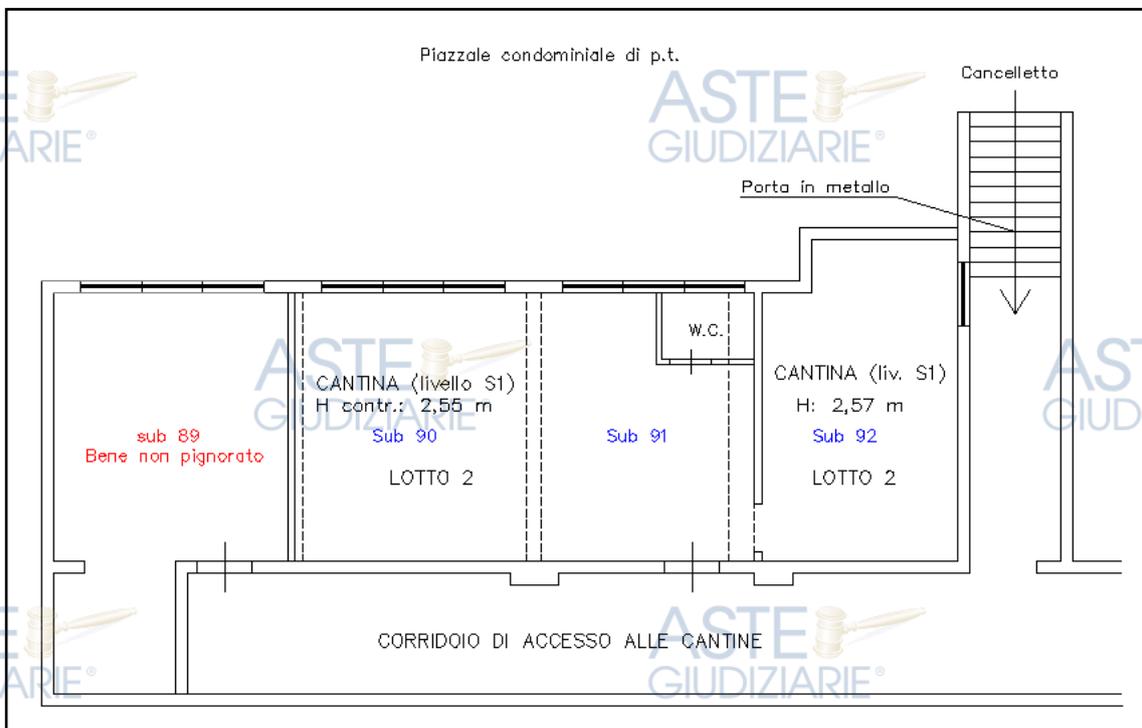
Fig. 6: Planimetria stato di fatto.

Sono presenti difformità rispetto alle planimetrie catastali (All. 3.3)

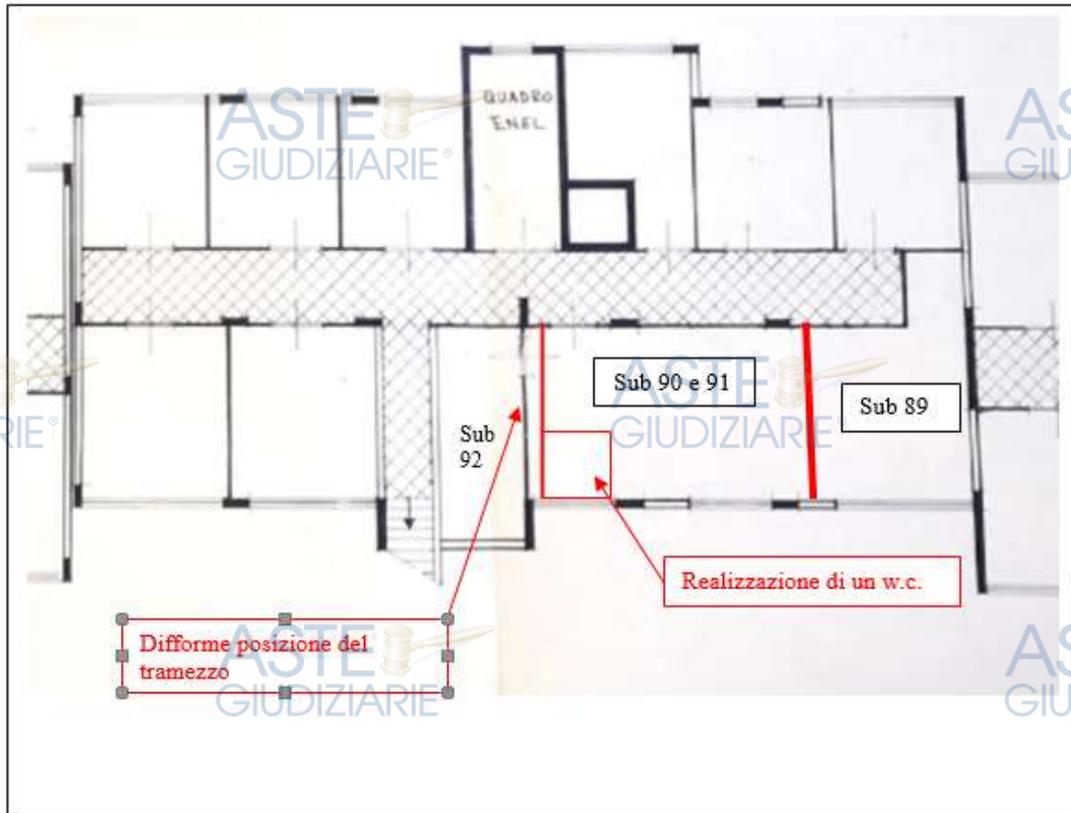
Fig. 7: Stralcio Variante al progetto sul quale la C.E. ha espresso parere favorevole nella seduta del 26/06/1974 con evidenziate in rosso le differenze rispetto allo stato di fatto

Dal confronto tra lo stato di fatto e gli elaborati di progetto relativi all'unità immobiliare in argomento, emerge la sussistenza delle seguenti difformità rispetto al progetto approvato:

- 1) le unità immobiliari contraddistinte dai subalterni 90, 91 e 92 sono state interessate in punto di fatto da un frazionamento con separazione fisica del sub 89;
- 2) in porzione del sub 91 è stato realizzato un piccolo w.c..
- 3) nella cantina di cui al sub 92 si riscontra una diversa ubicazione del tramezzo di separazione dal sub 91.

Ciò precisato e premesso si dà atto che le difformità di cui ai punti 1-3 (diversa distribuzione degli spazi interni con realizzazione di un w.c., frazionamento con separazione del sub 89 dai sub 90, 91 e 92) dovrà essere regolarizzata dall'aggiudicatario ricorrendo, previa interlocuzione con l'Ufficio Tecnico del Comune di Palermo, alla comunicazione di inizio lavori asseverata (C.I.L.A.) tardiva. Il costo presuntivo da affrontare si indica in **€ 1.600,00** (per sanzione pecuniaria, diritti fissi e di istruttoria, spese tecniche), salvo eventuali conguagli che resteranno a carico dell'aggiudicatario. Detto costo verrà detratto dal valore di stima.

A detti costi dovrà aggiungersi quello relativo alla presentazione della S.C.A. (Segnalazione Certificati di Agibilità) che si indica presuntivamente in **€ 1.500,00**, salvo conguagli di qualsiasi genere che anche in questo caso resteranno a carico dell'acquirente. Detto costo verrà detratto dal valore di stima.
