# TRIBUNALE DI PALERMO

Consulenza Tecnica d'Ufficio redatta dall'Ing. Salvatore Vivirito, nell'Esecuzione Immobiliare (E.I.)  
iscritta al N. 390/2024 R.G.Es.

## CONSULENZA TECNICA D'UFFICIO

**LOTTO UNICO:** Appezamento di terreno con fabbricati sito nel territorio del  
Comune di Monreale (Pa), Contrada Ravanusa snc, identificato catastalmente  
nel Fg. 185, Part.IIa 184/5-6-7 (fabbricati) e Part.IIe 201, 204, 205, 268, 269  
(terreno agricolo).

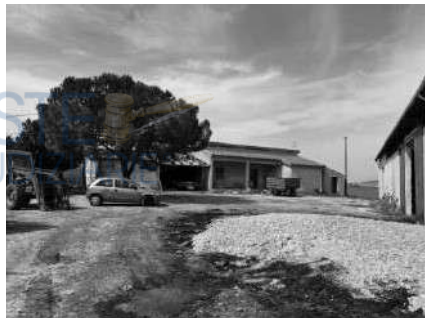
Foto 1

Il compendio immobiliare de quo trovasi ubicato, come detto, nella zona esterna e periferica del territorio del Comune di Monreale (Pa), nella contrada denominata Ravanusa. Trattasi di un'azienda agricola (masseria zootecnica) costituita da tre corpi di fabbrica principali di cui uno destinato ad abitazione per i lavoratori (Corpo A), uno destinato a stalla (Corpo B) ed uno destinato a magazzino-fienile (Corpo C), oltre ai terreni limitrofi (part.IIe 201, 204, 205, 268, 269). Esternamente i fabbricati si presentano privi di particolari finiture, con i prospetti in parte solo traversati e senza intonaco di finitura, con alcune porzioni interessate da fenomeni di infiltrazione, risultando complessivamente in **mediocri condizioni di conservazione e manutenzione**, in relazione alla specifica destinazione d'uso degli stessi, necessitando di interventi di manutenzione soprattutto per quanto riguardale finiture, le coperture ed il sistema di smaltimento delle acque meteoriche (gronde e pluviali).

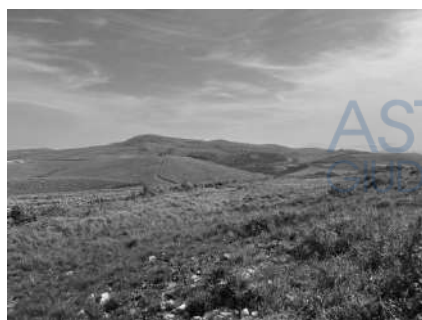
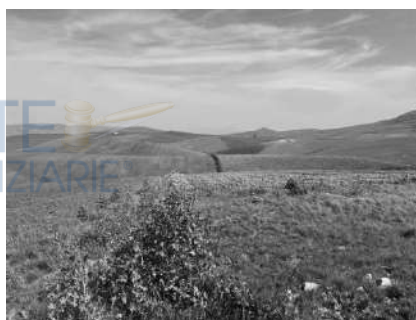
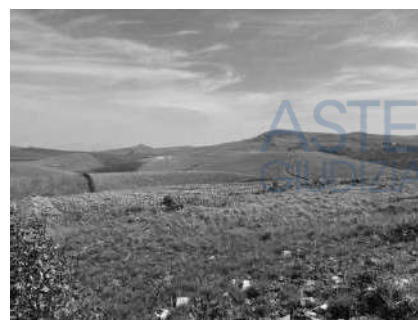
**Terreni (part.lle 201, 204, 205, 268, 269)** - Trattasi di un appezzamento di terreno avente un'estensione catastale di Ha 09.38.08 (pari a 93.808 mq), in massima parte attivato a seminativo, disposto perimetralmente all'azienda, con un andamento pressoché pianeggiante, solo in parte delimitato-recintato.
