Tribunale di Palermo  
Sezione VI Esecuzioni Immobiliari  
R.G.Es. 391/2023 + 259/2025  
LOTTO UNICO  
Esperto stimatore: Arch. Giulia Cusmano

**PERIZIA DI STIMA IMMOBILIARE**

Diritto di nuda proprietà per la quota di 1/1 e diritto di usufrutto per la quota di 1/2  
di appartamento di tipo economico in Cinisi (PA),  
via Salvatore Badalamenti n. 163, piano terra  
Foglio 15, particella 2302, sub 2

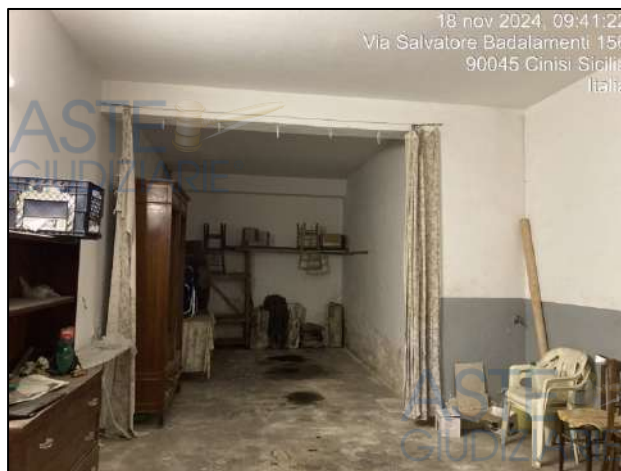
Foto n. 2 – Porzione d'immobile adibita a magazzino/garage

**Composizione interna:** L'immobile è suddiviso in due porzioni aventi destinazioni d'uso differenti. Una porzione, con accesso carrabile dal civico 161/a (non segnato) è adibita a magazzino/garage ed è costituita da un unico vano avente collegamento con l'androne comune e con l'altra porzione adibita ad appartamento; da questo vano si può accedere anche al pozzo luce. La seconda parte dell'immobile ha infatti una destinazione abitativa ed è costituita da ingresso su vano cucina, una camera da pranzo, un disimpegno, una camera da letto matrimoniale (prospettante su pozzo luce), un bagno con vasca e un ripostiglio non finestrato in cui oggi sono stati installati una doccia e un lavabo.
