TRIBUNALE DI PALERMO

N. R.G.Es. 393/2022

RELAZIONE DI CONSULENZA TECNICA

LOTTO UNICO: Quota di proprietà di 1/1 di immobile sito in Villabate (PA) in via Cappellini n.

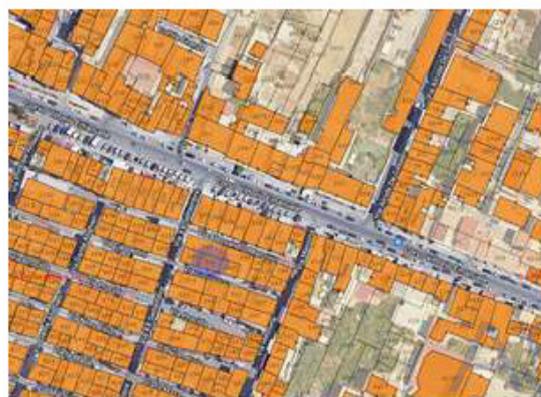
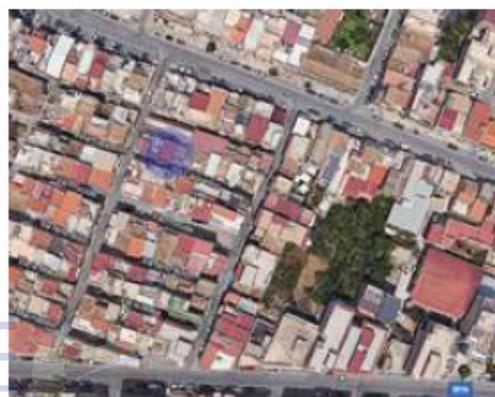
Nell'Estratto di Mappa Catastale l'immobile viene identificato con la corrispondente particella al Catasto Terreni: *Particella 545*. (cfr. all. n.3, 7)

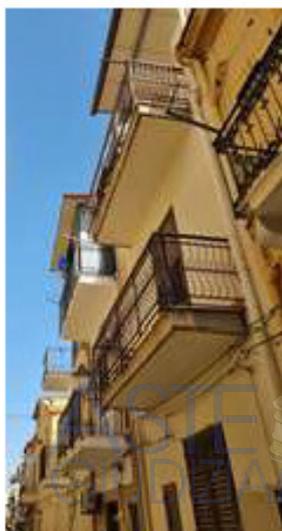
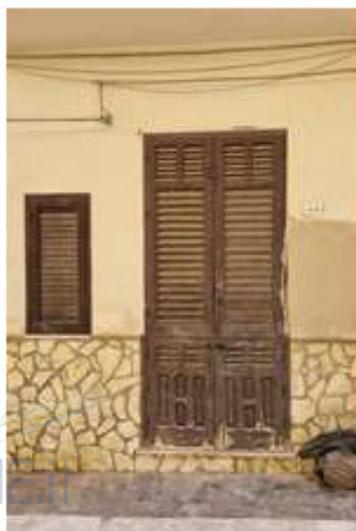
L'ingresso all'immobile, contraddistinto dal numero civico 44, avviene per mezzo di una porta finestra a due ante in legno munita di persiane dello stesso materiale.

La struttura verticale resistente del fabbricato è in muratura portante, costituita di conci di calcarenite tufacea, le strutture orizzontali sono costituite da solai in latero-cemento. I tramezzi interni sono realizzati in segati di tufo. La copertura del fabbricato è del tipo a terrazzo piano praticabile. Sul

terrazzo di copertura insiste una struttura precaria realizzata con montanti di alluminio e pannelli autoportanti in lamiera del tipo *a sandwich* che funge da tettoia e copre l'intera superficie. I prospetti dell'edificio sono trattati con intonaco civile per esterni, il loro stato di conservazione, nel complesso, può definirsi discreto. Gli infissi esterni sono costituiti da serramenti in legno dotati di persiane in alluminio. Al piano terra è presente una finestra chiusa da un serramento in alluminio e persiana dello stesso materiale. I parapetti dei balconi del primo e secondo piano sono costituiti da ringhiere in ferro.

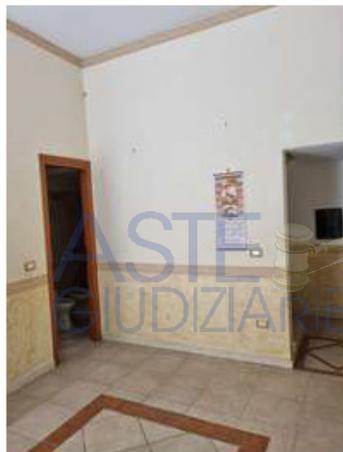
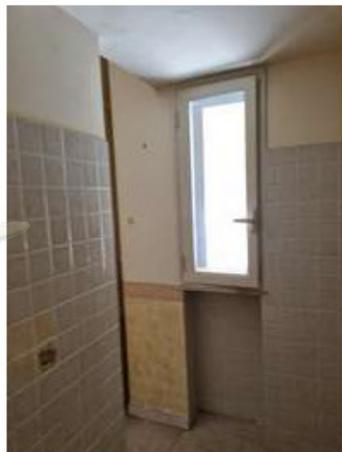
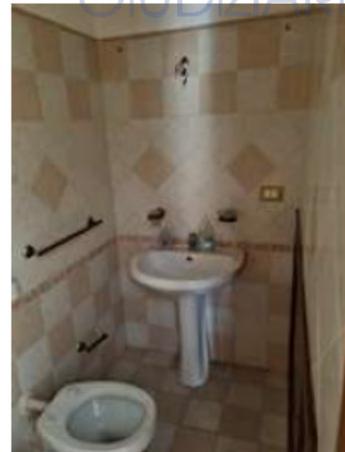
Il **primo livello** è accessibile direttamente dalla strada, esso è composto da un unico vano adibito a soggiorno/pranzo, tramite il quale si accede al vano scala, da un vano cucina e un servizio igienico sanitario. La pavimentazione è realizzata con piastrelle di grès porcellanato, le pareti e il soffitto sono trattati con intonaco civile, strato di finitura e tinteggiatura, le pareti verticali del vano soggiorno/pranzo presentano una decorazione a stucco, rappresentata da una fascia alta circa 90 cm, che si estende anche alle pareti del vano scala per l'intero sviluppo della stessa. Il vano cucina presenta un rivestimento con piastrelle di ceramica fino ad un'altezza di 1.80 m, così come il servizio igienico sanitario che risulta completo di elementi del tipo

standard. Le alzate e pedate della scala sono rivestite con lastre di marmo perlato di Sicilia, il parapetto della stessa è realizzato in ferro.

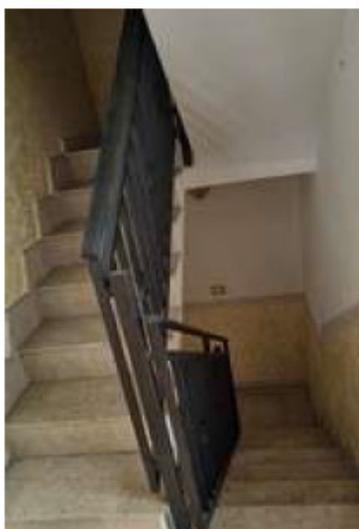
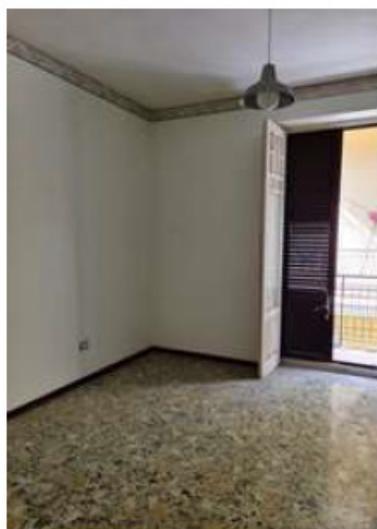
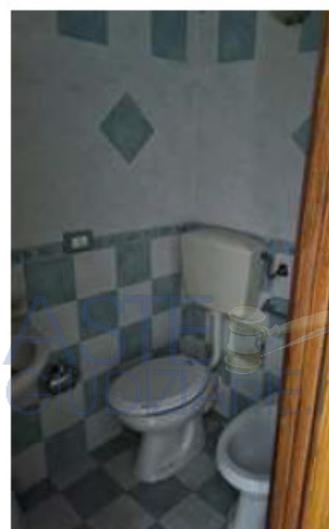
Il **secondo livello**, accessibile per mezzo della scala interna, è costituito da un ampio vano con balcone che si affaccia sulla via Cappellini, adibito a camera da letto, e da un servizio igienico sanitario al quale si accede dal pianerottolo di arrivo. La pavimentazione della camera è realizzata con piastrelle di graniglia di marmo, le pareti e il soffitto sono trattati con intonaco civile, strato di finitura e tinteggiatura. Il servizio igienico sanitario presenta un rivestimento con piastrelle di ceramica fino ad un'altezza di 1.80 m ed è completo di elementi del tipo standard.

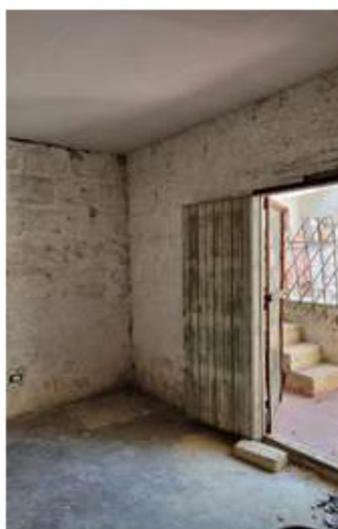
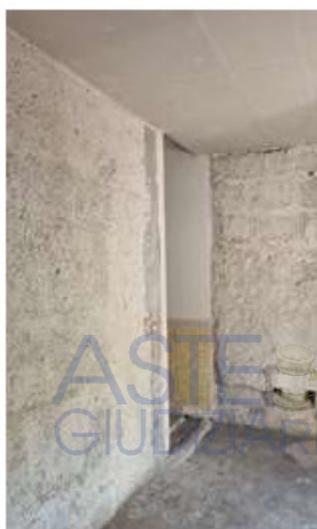
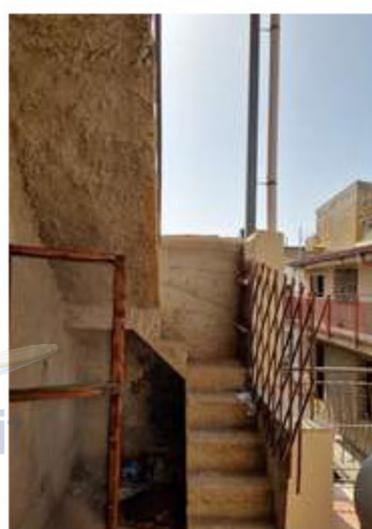
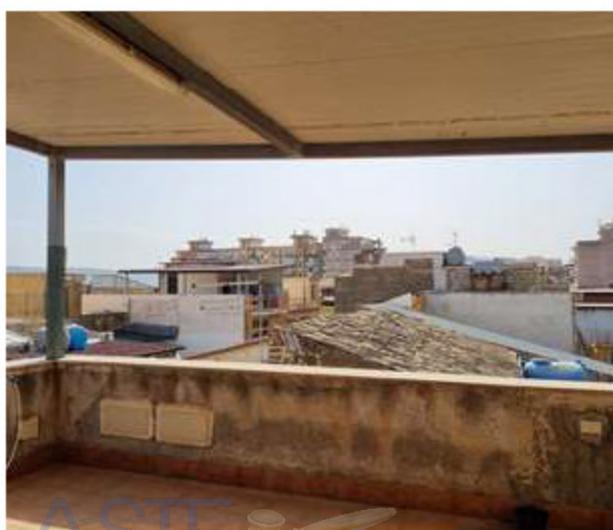
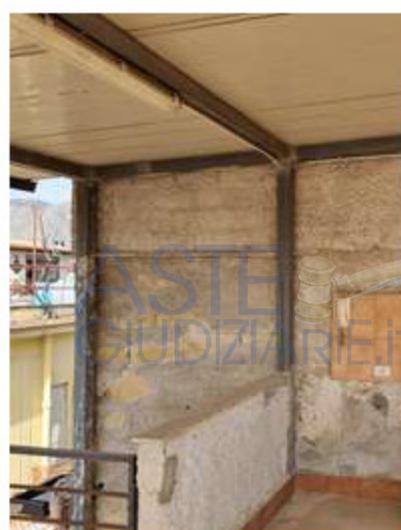
Il **terzo livello**, accessibile per mezzo della scala interna, è costituito da un unico vano e da un terrazzo scoperto che, a sua volta, è collegato ad un balcone che si affaccia sulla via Cappellini. L'intero spazio presenta un grado di rifinitura che può definirsi *grezzo avanzato*, nel quale, cioè, sono stati già realizzati gli impianti, le tramezzature interne, i massetti della pavimentazione e il primo strato di intonaco, cosiddetto *rinzafo*. Dal piccolo terrazzo scoperto una scala realizzata in calcestruzzo permette di accedere al **terrazzo di copertura** dell'edificio, esso è praticabile ed è pavimentato con piastrelle di grès porcellanato, sullo stesso si erge una copertura precaria realizzata con una struttura autoportante formata da montanti di alluminio e pannelli in lamiera del tipo a *sandwich*.

L'immobile, nel suo complesso, risulta di media estensione, presenta una pianta regolare ed è dotato di discreta luminosità naturale. Le finiture interne, del primo e secondo livello, sono realizzate con materiali di buona qualità, lo stato di conservazione dell'intero edificio può definirsi discreto.

- **realizzazione** sul terrazzo di copertura di una **struttura precaria** autoportante, che funge da tettoia, composta di montanti di alluminio e pannelli in lamiera del tipo a *sandwich*. Tale manufatto, prospiciente su pubblica strada si configura quale modifica della sagoma della costruzione esistente. Di conseguenza, in base alle vigenti disposizioni legislative e regolamentari in materia edilizia, non può essere regolarizzata.

Lo scrivente ritiene pertanto necessario il ripristino in *statu quo ante*, i cui costi verranno analizzati nell'apposito capitolo. (cfr. all.n.9)

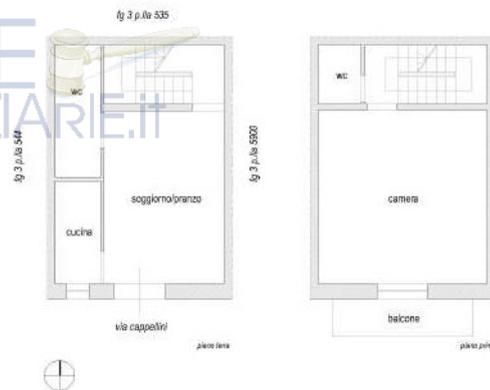
(cfr.all.n.8)

6.2.3 Dati metrico dimensionali riscontrati in sede di sopralluogo del 21.07.2023

Superficie utile unità immobiliare = **60.00 mq**

Superficie balconi = 13.20 mq

Superficie terrazzo di copertura = 19.00 mq

Superficie lorda = mq 75.00 mq

Superficie commerciale = **84.66 mq**
