TRIBUNALE DI PALERMO

RELAZIONE DI STIMA IMMOBILIARE

ESECUZIONE N° 395/2021 R.G.

LOTTO UNICO

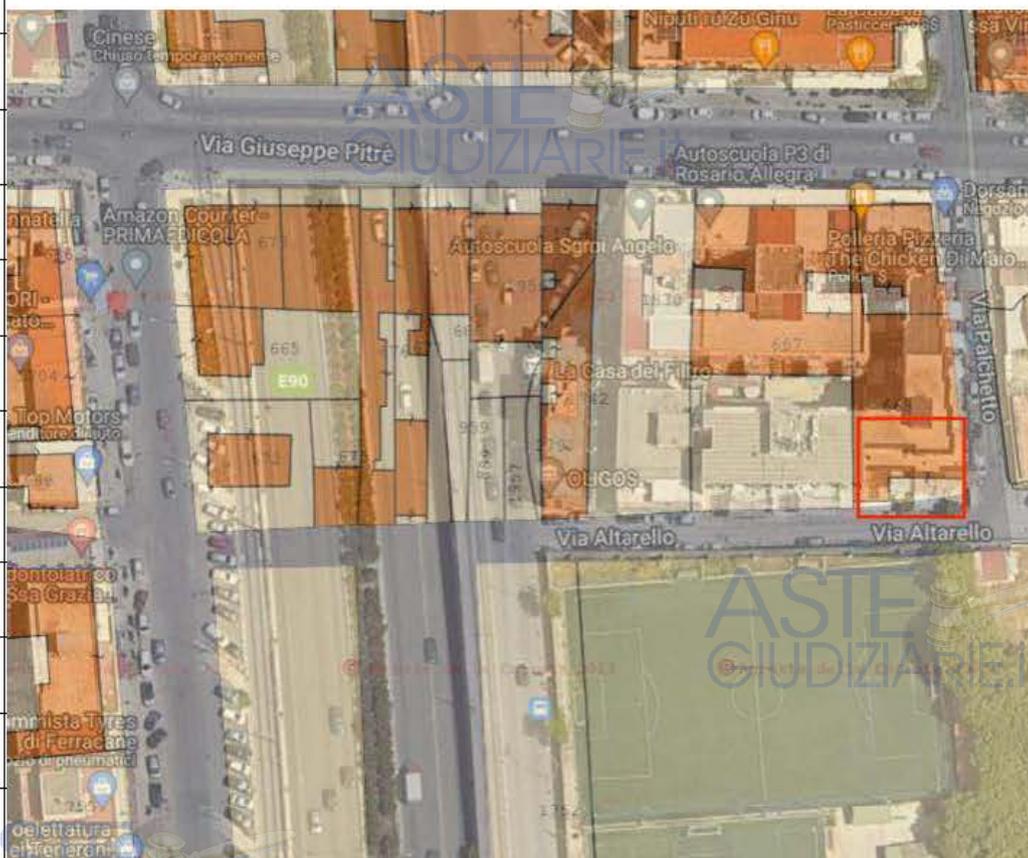
Foto 1. Sovrapposizione della foto satellitare con la mappa catastale.

Al fine dell'esatta individuazione dell'immobile si riporta, di seguito, la sovrapposizione tra la foto satellitare e la mappa catastale.

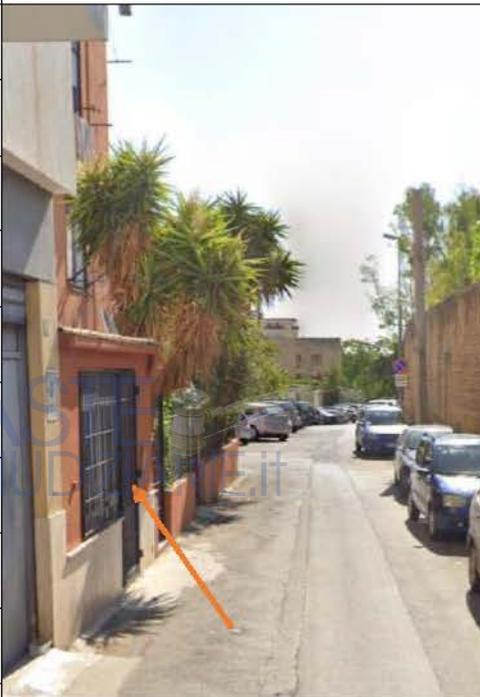
Accesso da via Altarello

Il portoncino di ingresso su via Altarello è in alluminio e vetro singolo e presenta una inferriata di protezione. L'altezza di tutti i vani è di 2,95 mt.
