Tribunale di Palermo  
Sezione VI Esecuzioni Immobiliari  
R.G.Es. 40/2025  
LOTTO UNICO  
Esperto stimatore: Arch. Laura La Mantia

**GIUDIZIARIO: AVV. PAOLO GIANGRAVÈ**  
**PERIZIA DI STIMA IMMOBILIARE LOTTO**  
**UNICO**

Appartamento sito nel Comune di Palermo, Cortile Scalilla n. 45

Foglio 131 - p.lla 334 sub 6

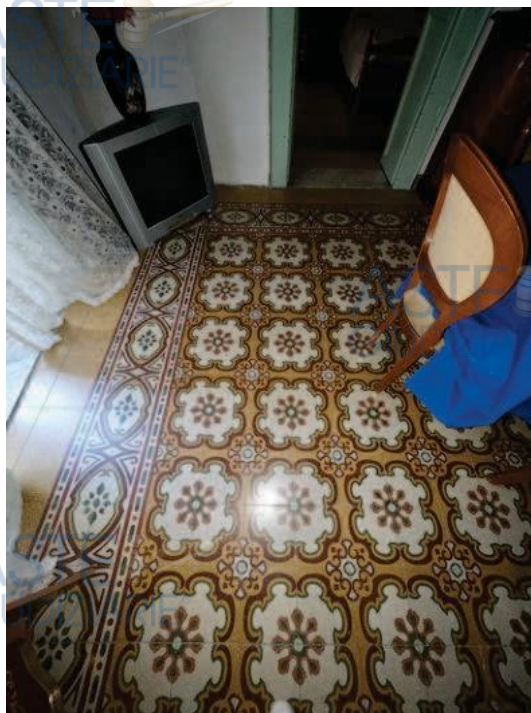
**foto 11 – particolare del decoro dei pavimenti della sala da pranzo**

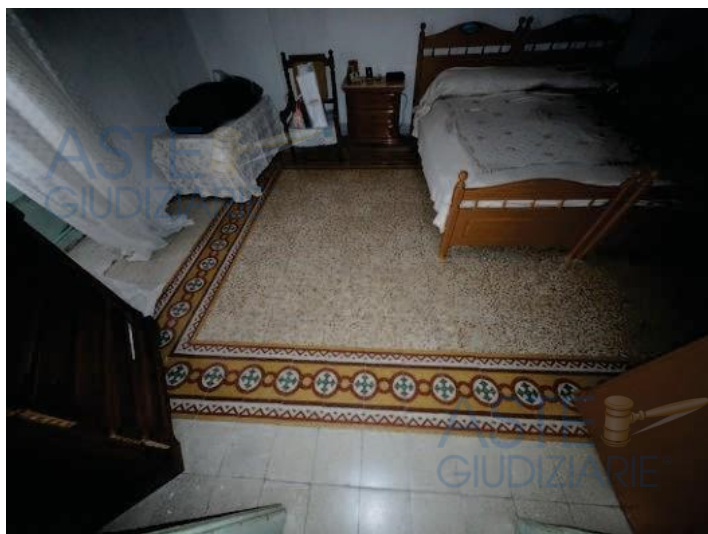
**foto 12 – particolare del decoro dei pavimenti della camera da letto**

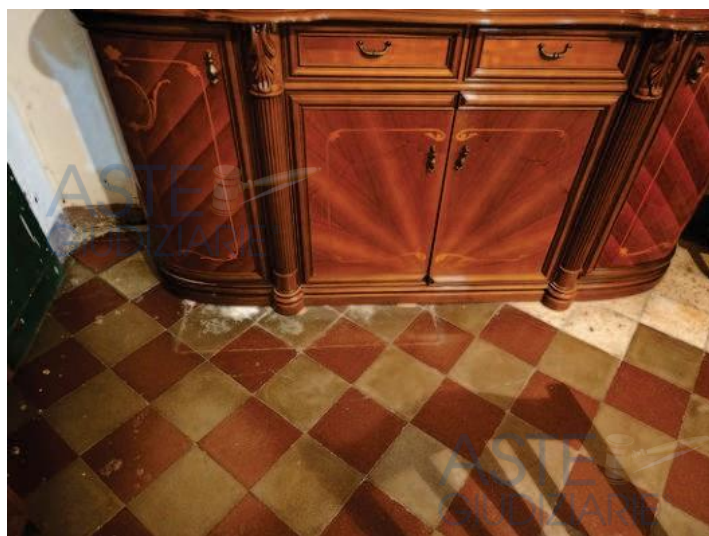
**foto 22 – sala interna, segni sul pavimento della dismissione della scala di  
accesso**

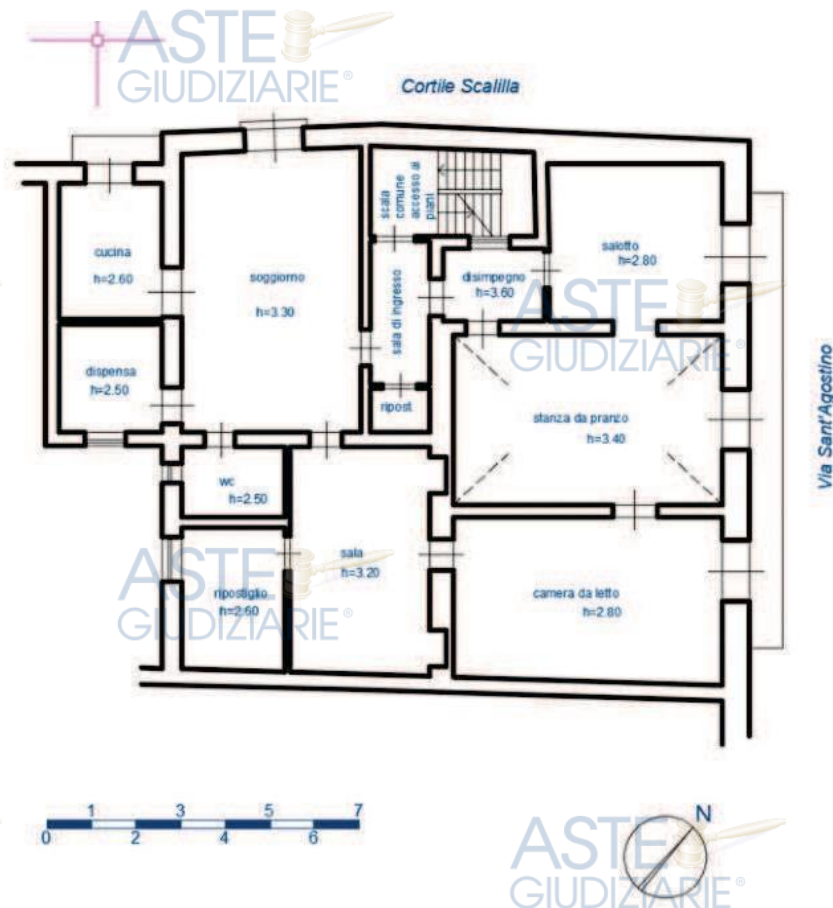
### Planimetria di rilievo dello stato reale dei luoghi

### Planimetria di rilievo dello stato di fatto

**Superficie utile interna: 138 mq**

**Superficie commerciale: 177 mq**

**Altezza utile interna: varia da 2,50 mt a 3,40 mt**

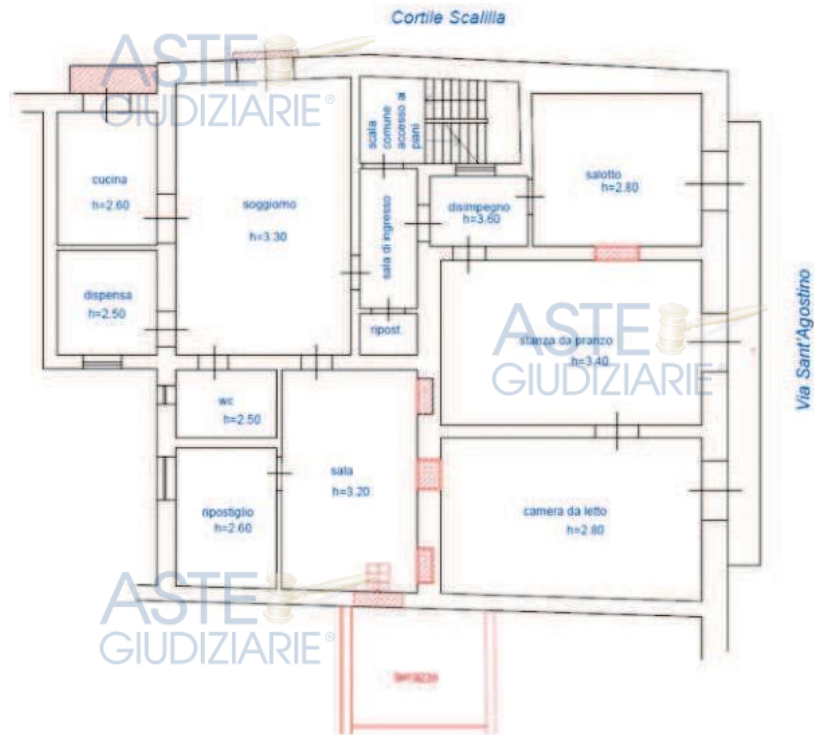
Successivamente alla realizzazione della costruzione sono state realizzate le seguenti opere senza concessione edilizia: Apertura di n°2 vani porta su muratura portante, realizzazione di n°2 nicche anchesse su muratura portante, chiusura dell'accesso al terrazzo e relativa inibizione all'uso dello stesso, dismissione della scala formata da tre gradini che ne avrebbe consentito il raggiungimento superando la differenza di quota.

Inoltre, sul prospetto di Cortile Scalilla, sono presenti due balconi, di cui uno a petto in luogo di un balcone aggettante ed uno aggettante in luogo di uno a petto.

**Planimetria di rilievo attuale con indicazione  
delle eventuali difformità rispetto al grafico di  
progetto autorizzato**

Le difformità riscontrate, possono essere oggetto di regolarizzazione attraverso pratica di Segnalazione Certificata di Inizio Attività, per opere già eseguite, previo deposito del progetto presso il Genio Civile di Palermo per la regolarizzazione delle opere strutturali realizzate senza titolo, e Segnalazione Certificata di Agibilità.

Il valore delle pratiche per la regolarizzazione è pari a: € 8.000,00 circa.
