**TRIBUNALE DI PALERMO**

**Procedura R.G.Es. n.404/2024**

**RELAZIONE DI CONSULENZA TECNICA D'UFFICIO  
NELLA ESPROPRIAZIONE IMMOBILIARE**

**LOTTO UNICO: Immobile "A" (foglio 4, part. 1148, sub. 4)  
sito in via Lazio n.1 Capaci (PA) piano terra**

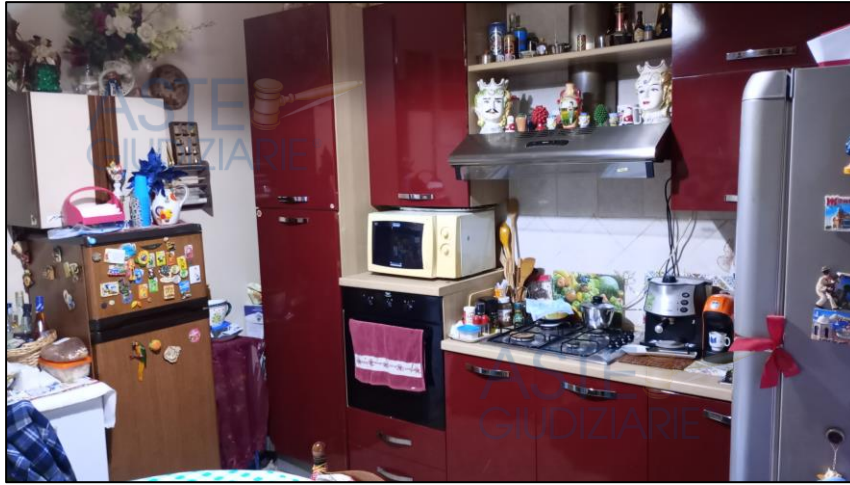
*cucina abitabile*

**Stato di manutenzione dell’Immobile “A”:** L’Immobile presenta pessime condizioni d’uso e di manutenzione, con presenza di umidità di risalita nella maggior parte delle pareti e in cucina presenza di una macchia pregressa di infiltrazione d’acqua nel soffitto dovuta a perdita dal piano superiore.

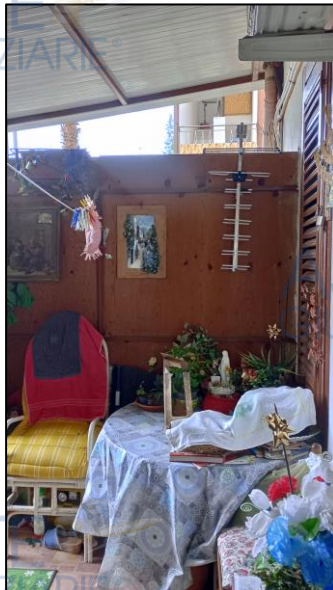
*terrazzino esterno*

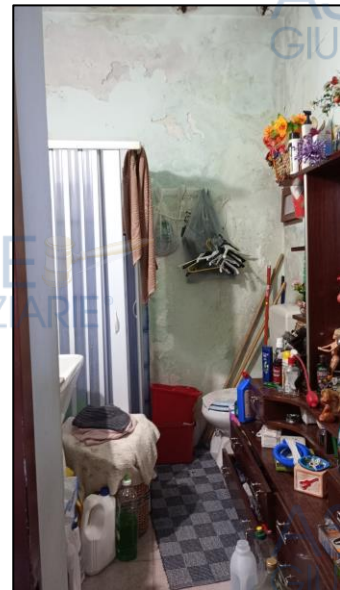
*wc-doccia*

Per il ripristino del solaio al posto della chiostrina e la demolizione del wc doccia lavanderia bisognerà presentare una CILA.

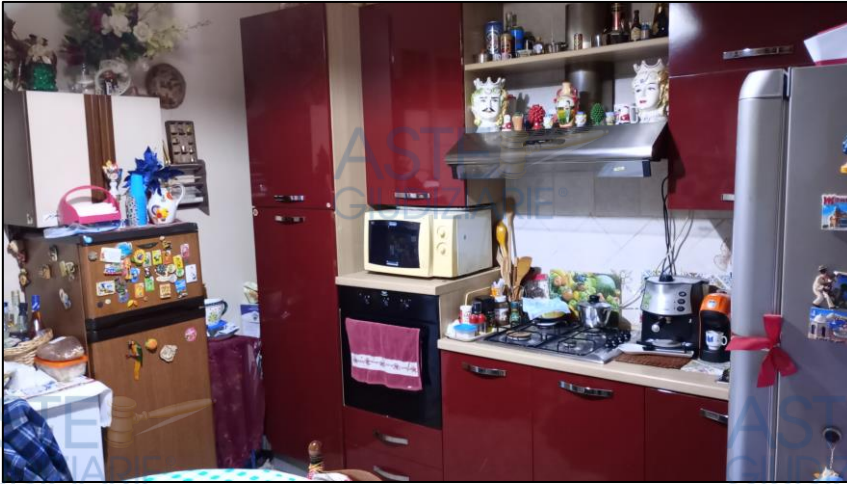
cucina abitabile

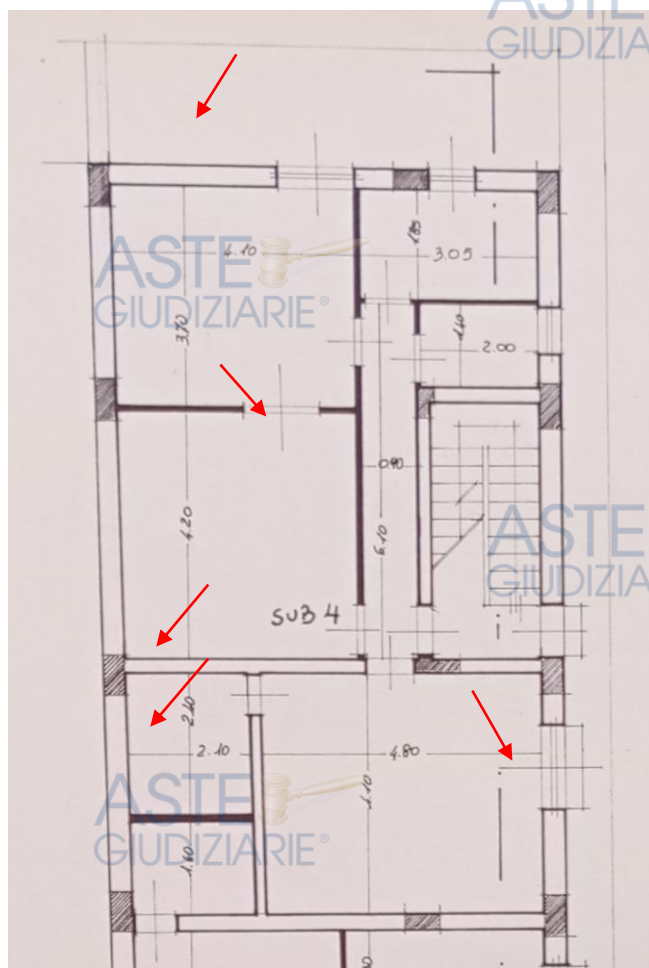
**Confronto tra Planimetria di Rilievo e Planimetria di progetto:**

Difformità riscontrate tra il progetto condono e lo stato di rilievo:

- costruito wc-doccia lavanderia nel terrazzino
- eliminata porta comunicante cucina abitabile con camera da letto matrimoniale
- costruito chiostrina in continuazione dei piani superiori riducendo il ripostiglio, apertura finestra su pozzo luce nella camera letto matrimoniale.
- creato finestra al posto porta-finestra lasciando persiana esterna invariata nel salone-soggiorno.

Le suddette difformità non possono essere sanate in quanto bisogna ripristinare i luoghi allo stato di progetto allegato alla pratica di condono.

Per il ripristino del solaio al posto della chiostrina e la demolizione del wc doccia lavanderia bisognerà presentare una CILA.
