## TRIBUNALE DI PALERMO

#### Esecuzione Immobiliare R.G. Es. 408/2023

#### PERIZIA DI STIMA IMMOBILIARE

*Appartamento ubicato nel Comune di Palermo, in Via Ciaculli n. 9, scala C, piano II*

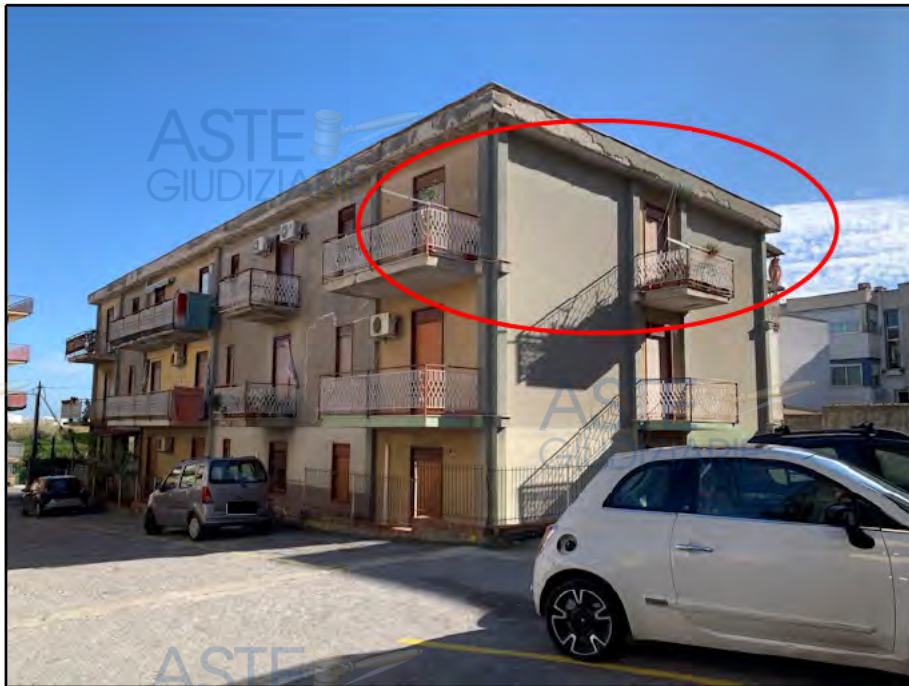
**Figura 5:** Ripresa del fabbricato in cui è ubicato l'immobile pignorato (nell'ovale rosso)

**Caratteristiche strutturali.** Il fabbricato è realizzato con struttura portante in cemento armato e solai piani in latero-cemento, tompagnature in muratura intonacate e copertura piana.

**Condizioni di manutenzione dell'immobile e degli impianti.** Il fabbricato in cui è ubicato l'immobile si mostra esternamente (prospetti, cornicioni e balconi) in uno stato di conservazione scarso, con la necessità di eseguire diversi interventi di manutenzione e ripristino. Internamente, l'unità immobiliare presenta finiture di medio livello e da abitazione non di lusso, con porte tamburate in legno e vetri e infissi esterni con telaio in alluminio e vetro camera. Il servizio igienico e, parzialmente, la cucina risultano rivestiti con piastrelle di ceramica.

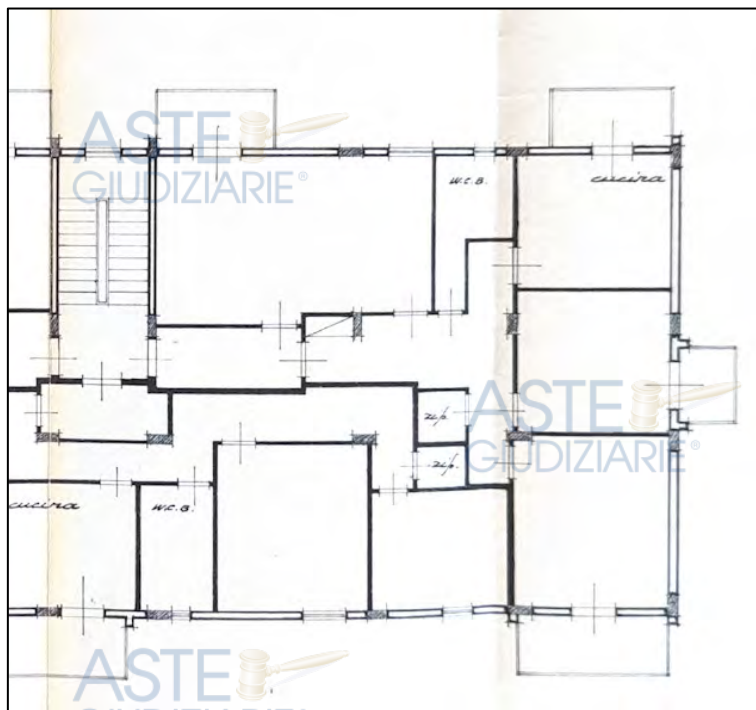
**Figura 18:** Estratto dei grafici di progetto allegati alla certificazione di abitabilità prot. n. 4905 del 10/04/1973

Dall'analisi comparativa tra gli elaborati grafici di progetto allegati al certificato di abitabilità prot. n. 4905/73 (in *ALLEGATO 10*), la planimetria catastale d'impianto (riprodotta in *ALLEGATO 4* e nella *Figura 16*), lo stato di fatto rilevato dal sottoscritto (rappresentato in *ALLEGATO 9* e nella *Figura 4*) e la documentazione fotografica dei luoghi in *ALLEGATO 6*, si rileva che l'immobile si presenta attualmente conforme al titolo abilitativo, fatta eccezione per alcune difformità.
