**TRIBUNALE DI PALERMO**  
**SEZIONE VI - ESECUZIONI IMMOBILIARI**

**Esecuzione Immobiliare R.G.Es. 409/2024**

**PERIZIA DI STIMA IMMOBILIARE**  
**LOTTO UNICO**

Immobile ubicato in Palermo (PA), Via San Martino n. 230/B, piano terzo, annotato al C.F. del

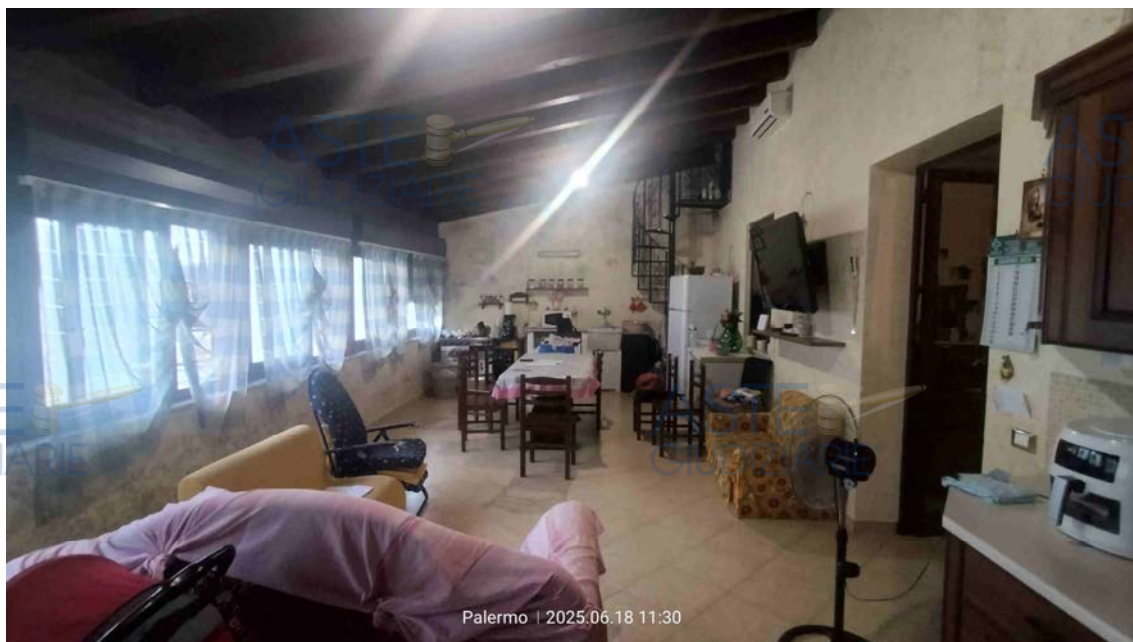
Foto n. 4 – Veranda

| Superficie Utile | | |
|---|---|---|
| Terrazza attualmente adibita a veranda (abusiva) | m <sup>2</sup> | 43,02 |

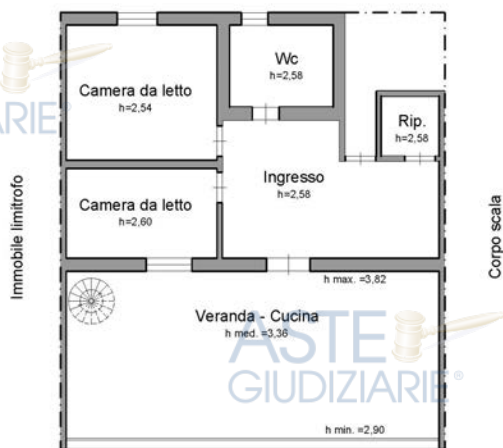
Planimetria di rilievo piano terzo

Planimetria di rilievo dello stato reale dei luoghi dell'immobile di piano terzo e della sua copertura

Nell'immobile risultano essere stati realizzati ulteriori abusi dopo la presentazione dell'istanza di sanatoria prot. 15180 del 29/09/1986, abusi che non risultano sanabili ai sensi dell'art. 46 del D.P.R. 380/01, per come meglio descritto nella risposta al successivo Quesito 6, pertanto, ai fini della determinazione delle superfici sia utile che commerciale, si terrà conto dello stato dei luoghi dichiarato nell'istanza di sanatoria.

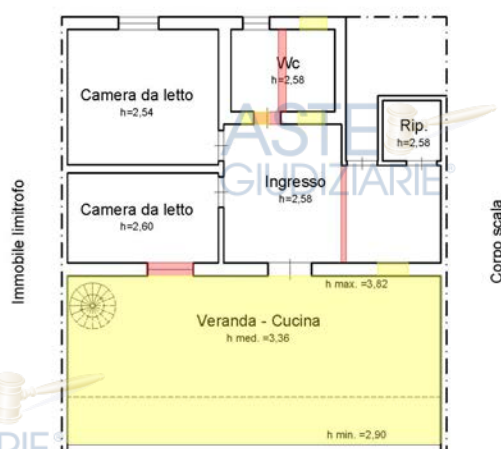
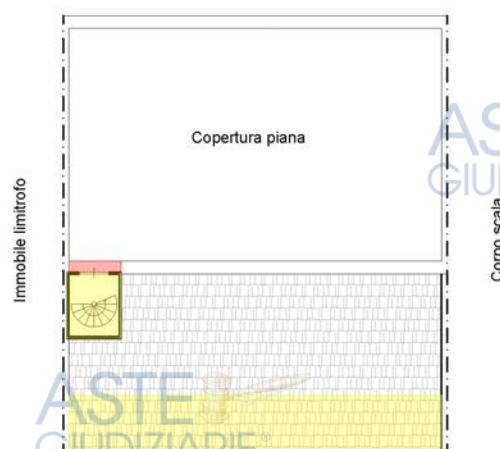
Rilievo attuale dei luoghi con indicazione grafica delle difformità  
riscontrate rispetto alla planimetria in sanatoria (All. 05.j.2)

Demolizioni  
Ricostruzioni

Altresì, dal raffronto tra la planimetria di rilievo allegata nel 2009 all'istanza di richiesta di concessione in sanatoria **(All. 05.j.2)** ricostruita in apposito elaborato **(All. 09.b)** e lo stato attuale dei luoghi riportato in apposito elaborato grafico **(All. 09.a)**, si evince che l'immobile è stato oggetto di ulteriori opere realizzate successivamente al 06/11/2009 (data

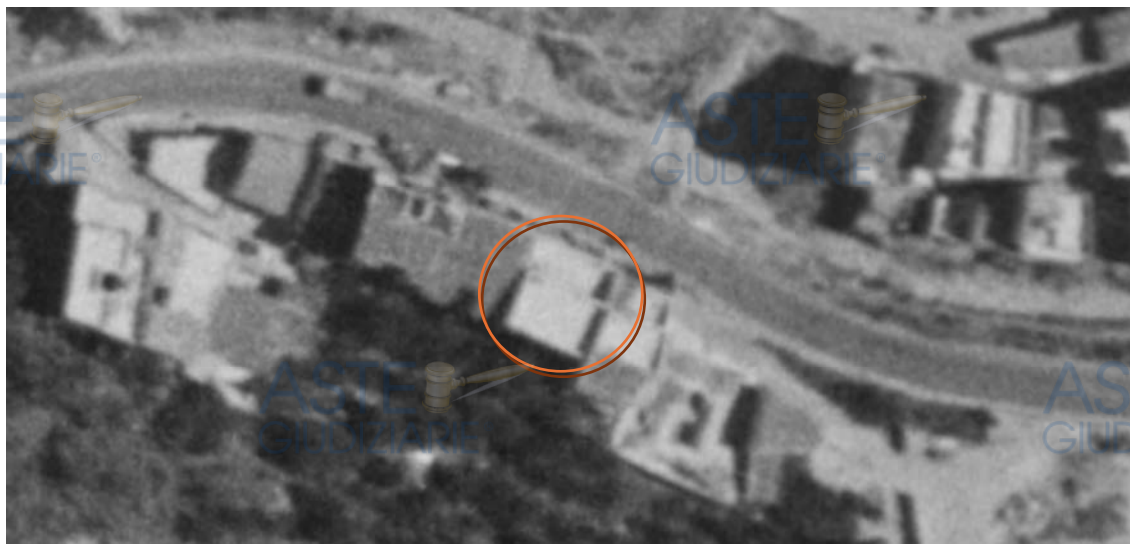
**Stralcio SAS del 1968**

A conferma di quanto dichiarato dalla Sig.ra [Omissis], lo scrivente ha effettuato un riscontro presso la SAS di Palermo verificando che il piano terzo risulta già realizzato nel

1968 (Volo SAS più prossimo alla data del 1962 in cui è dichiarato l'abuso – Il volo precedente è del 1954 e pertanto risalente ad un periodo in cui l'abuso non era ancora presente) come da fotogramma n. 778, Str. XXV del volo del 1968 di sopra riportato, ed allegato alla presente **(Al. 13)**.

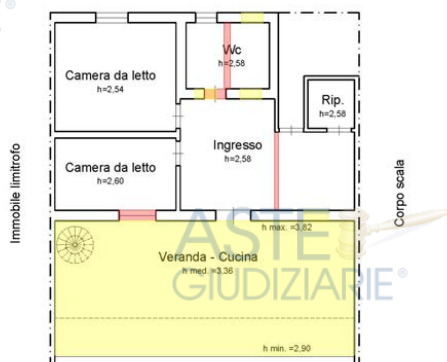
Planimetria di piano terzo con indicazione degli ulteriori abusi eseguiti

- nella demolizione di tramezzi all'interno del vano di ingresso e nella demolizione della parete divisoria dei precedenti vani cucina e bagno;

- nella chiusura della finestra esterna all'interno del vecchio vano cucina, nella chiusura della finestra all'interno del vano di ingresso e nella trasformazione all'interno della camera da letto singola della precedente porta finestra in finestra;
- nell'ampliamento della tettoia con chiusura a veranda della terrazza;
- nella realizzazione della cucina all'interno della veranda con contestuale trasformazione della veranda da superficie non residenziale a residenziale;
- nella realizzazione della scala a chiocciola di accesso al tetto piano calpestabile dell'immobile.

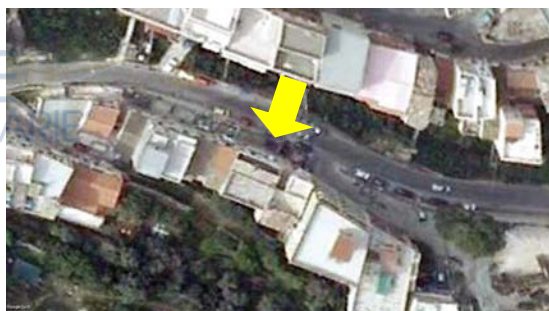
Immagine Storica Google Earth del 04/2008

Pertanto, ai fini della determinazione dell'epoca di realizzazione degli abusi sopra elencati, lo scrivente ha fatto riferimento all'anno 2009 indicato dall'esecutato in sede di sopralluogo, come riportato nell'apposito verbale (**All. 01**), data confermata dal raffronto tra le immagini storiche prelevate da Google Earth rispettivamente dell'aprile del 2008 e di luglio del 2010 che mostrano la realizzazione dell'attuale veranda nell'arco temporale intercorso tra i due voli, come da immagini sotto riportate.

Sulla scorta delle verifiche effettuate e sopra richiamate, si è riscontrato che gli abusi sono stati realizzati tra l'aprile del 2008 e luglio del 2010, e che gli stessi sono stati realizzati abusivamente.
