TRIBUNALE CIVILE DI PALERMO

R.G. ES. N. 41/2024

Relazione di consulenza tecnica di ufficio dell'arch. SantaTusa

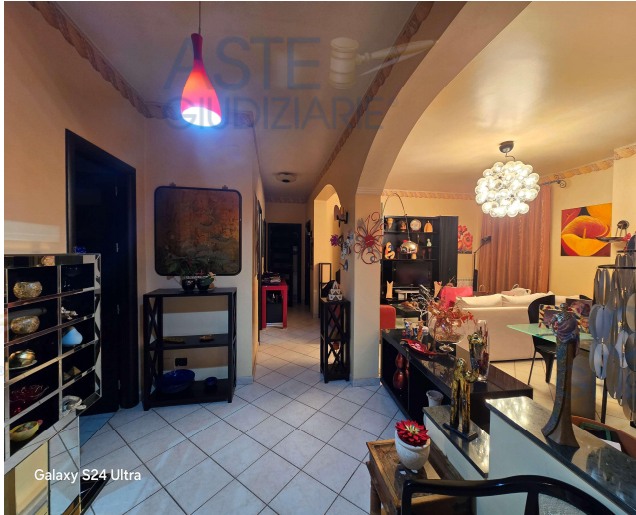
di servizio inteso come bene primario. L'appartamento ha subito modifiche interne e si presenta difforme allo stato originario, come si evince dalla planimetria catastale riportata;

entrando un disimpegno che consente l'accesso alla grande zona giorno, al servizio igienico e ad ulteriore corridoio che consente l'accesso alla cucina e alle due camere da letto; la cucina,

originariamente con annesso balcone, è diventata soggiorno e con abbattimento del muro perimetrale il balcone chiuso a veranda è stato inglobato all'interno ospitando l'angolo cottura. L'appartamento si presenta in buono stato conservativo nonostante la vetustà dell'intero edificio e gli impianti originari della costruzione. Unico balcone rimasto con affaccio su via Margifaraci. Le finiture dell'appartamento presentano pavimenti in ceramica, pareti e soffitti intonacati e con buona finitura, porte in legno e vetro con inserti, impianto di riscaldamento autonomo, infissi esterni con serrande e alluminio vetro-camera tranne in una delle due camere da letto; il servizio igienico in ottime condizioni, presenta un rivestimento parietale quasi a soffitto e il mobile lavabo è in muratura (All. 5 Documentazione Fotografica).
