## TRIBUNALE DI PALERMO

**Esecuzione Immobiliare n. 410/2021**

**Consulenza Tecnica d'Ufficio**

**Arch. Riccardo Ceraulo**

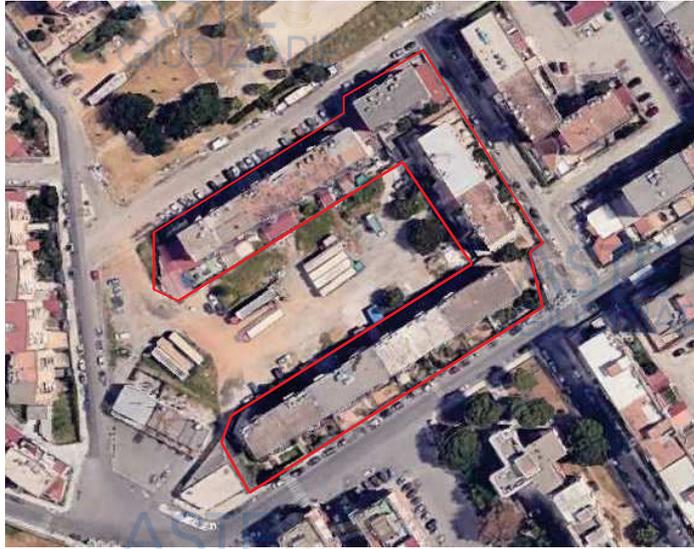
fig. 1 - Foto satellitare (dal Web)

Dal raffronto tra la foto satellitare (fig. 1) con la mappa catastale (fig. 2) non risultano differenze: i confini dell'edificio, di cui fa parte l'immobile in oggetto, sono perfettamente identificati e coincidenti.

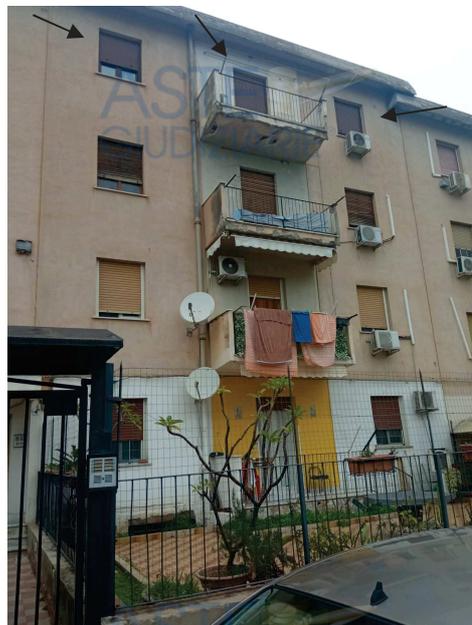
fig. 3

struttura portante intelaiata calcestruzzo di c.a. e con tetti piani; esternamente l'edificio è rifinito con intonaco cementizio ed ha infissi in alluminio; l'edificio nel suo complesso risulta in discrete condizioni in assenza di stati di degrado particolarmente gravi, ha due fronti: uno prospiciente via Salvatore Carnevale (fig.3) e l'altro prospiciente Largo della Pernice (fig. 4). L'accesso alla scala avviene tramite un ampio androne ben

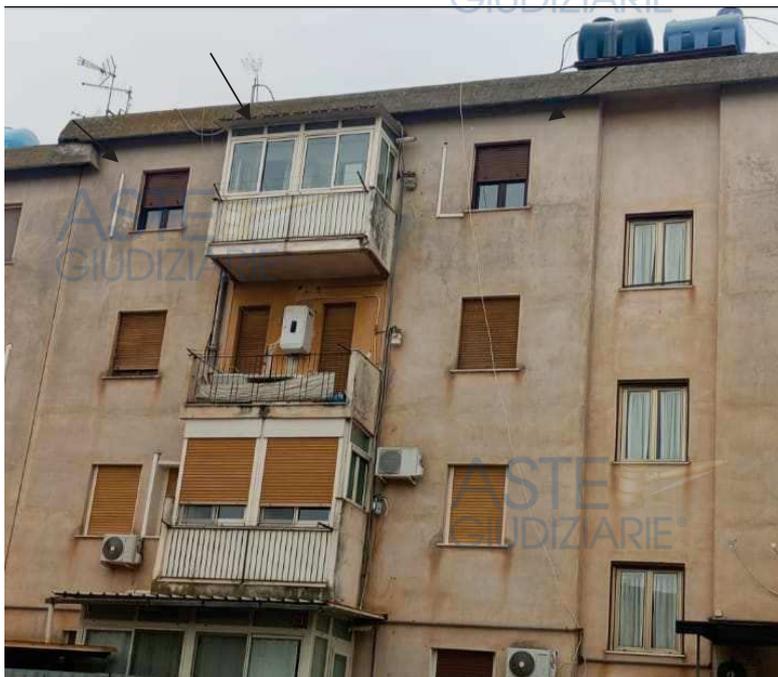
fig. 4

rifinito (fig.5); la scala, rivestita in marmo di Carrara, è in perfetto stato di conservazione e non è dotata di ascensore.

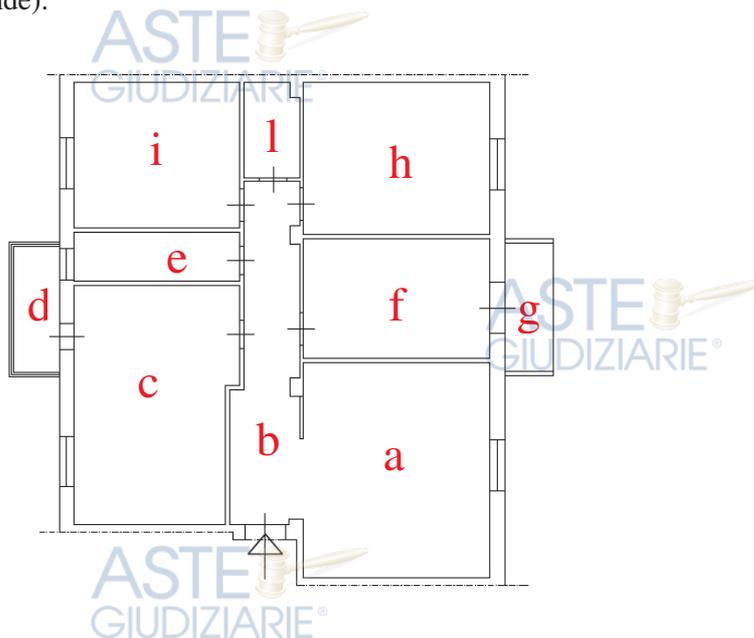
fig. 16 – Pianta dell'appartamento

Tutti gli ambienti hanno altezza utile interna di 2,87 ml. Gli impianti rispettano la normativa vigente e sono di recente realizzazione, l'appartamento risulta in buono

stato di manutenzione e con ottime finiture. Le superfici interne (soffitti e pareti) sono rifinite con intonaco civile ed idropittura lavabile, il bagno è rivestito con piastrelle in ceramica, tutti gli altri ambienti sono pavimentati in HDF laminato effetto legno e gli infissi sono in alluminio: il tutto risulta in perfetto stato di conservazione. Vista la posizione dell'appartamento tutti gli ambienti sono ben illuminati ed areati con ampie e privilegiate viste sulla strada principale. La superficie netta dell'appartamento è di 109,96 mq (al netto di balconi e pareti interne ed esterne), la superficie commerciale è di 129,07 mq (calcolata includendo gli spessori delle pareti interne, metà dei muri perimetrali se confinanti con altre proprietà e inclusi per intero se confinanti con l'esterno e 1/3 della superficie di balconi e verande).

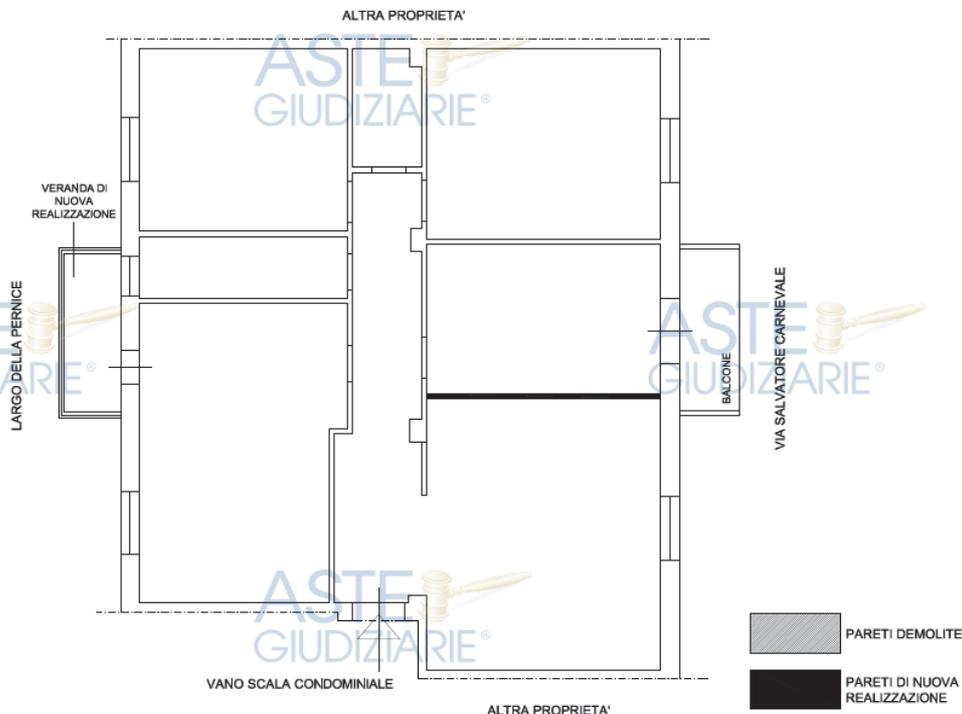
Sono state riscontrate delle difformità tra la situazione reale dei luoghi e la

situazione riportata nella planimetria catastale attuale (si veda la pianta allegata dove sono inserite le variazioni apportate – fig. 17).

**Fig. 17** - Pianta dell'appartamento con le difformità riscontrate rispetto alla pianta catastale

Le modifiche riscontrate rispetto all'attuale pianta catastale si possono così elencare:

- 1) modifiche della distribuzione interna (realizzazione di nuova parete interna);
- 2) realizzazione di una veranda esterna realizzata nel balcone prospiciente

Largo della Pernice;

L'abuso edilizio di cui al punto 1 può essere sanato ai sensi del D.P.R. 6/06/2001 n.

380 e s.m.i. recepito con modifiche dalla L.R. n. 16/2016, l'abuso edilizio di cui al punto 2 può essere sanato ai sensi dell'art. 20 della L.R. n. 4/2003;

Costo complessivo per la regolarizzazione catastale dell'immobile

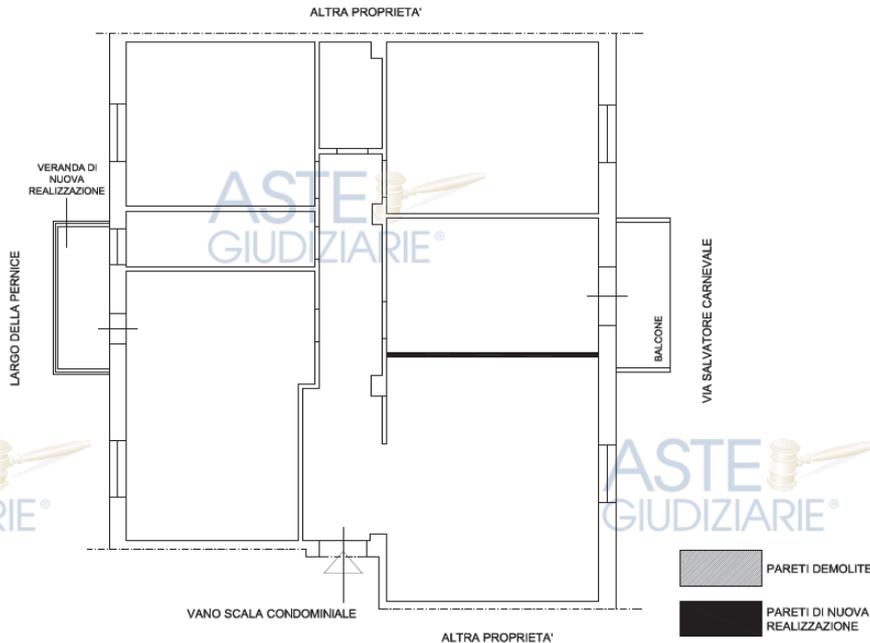
**Fig. 18** - Pianta dell'appartamento con le difformità riscontrate rispetto alla pianta catastale

L'immobile in oggetto, dai rilevamenti effettuati dal sottoscritto, risulta difforme rispetto allo stato originario rappresentato dalla pianta catastale del 2008;

Le modifiche riscontrate rispetto all'attuale pianta catastale si possono così elencare:

- 1) modifiche della distribuzione interna (realizzazione di nuova parete interna);
- 2) realizzazione di una veranda esterna realizzata nel balcone prospiciente Largo della Pernice;

L'abuso edilizio di cui al punto 1 può essere sanato ai sensi del D.P.R. 6/06/2001 n. 380 e s.m.i. recepito con modifiche dalla L.R. n. 16/2016, l'abuso edilizio di cui al punto 2 può essere sanato ai sensi dell'art. 20 della L.R. n. 4/2003;

Costi necessari alla sanatoria degli abusi edilizi secondo le normative vigenti:

- Sanatoria della veranda realizzata nel balcone prospiciente Largo della Pernice (ai sensi dell'art. 20 della L.R. n. 4/2003):

• Diritti di istruttoria	€ 100,00;
• Imposta comunale	€ 84,75 (€ 25/mq);
• Costi per professionista	€ 500,00;
<b>Totale</b>	<b>€ 684,75</b>

- Sanatoria per la modifica della distribuzione interna delle pareti divisorie (ai sensi del D.P.R. 6/06/2001 n. 380 e s.m.i. recepito con modifiche dalla L.R. n. 16/2016):

• Diritti di istruttoria	€ 100,00;
• Imposta comunale per sanzione	€ 1200,00;
• Costi per professionista	€ 750,00;
<b>Totale</b>	<b>€ 2.050,00</b>

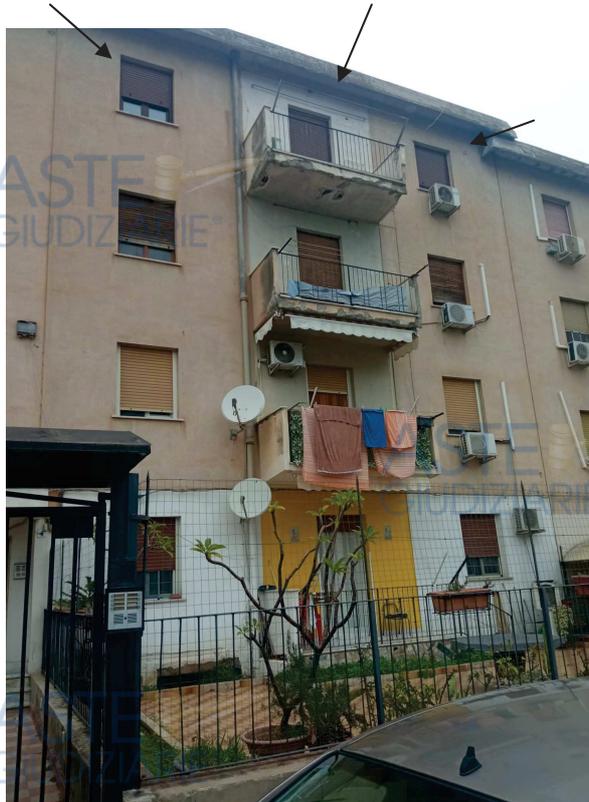
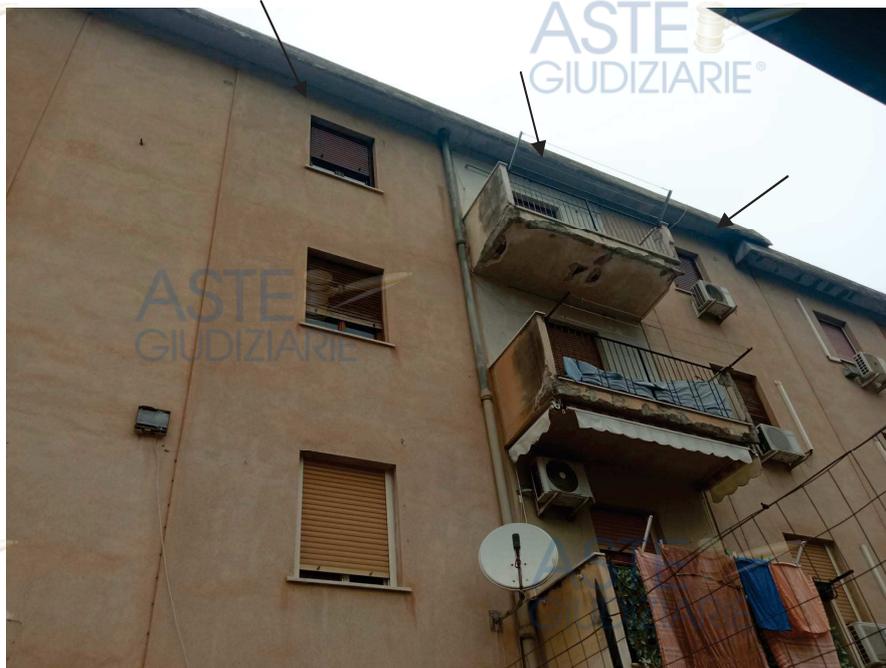
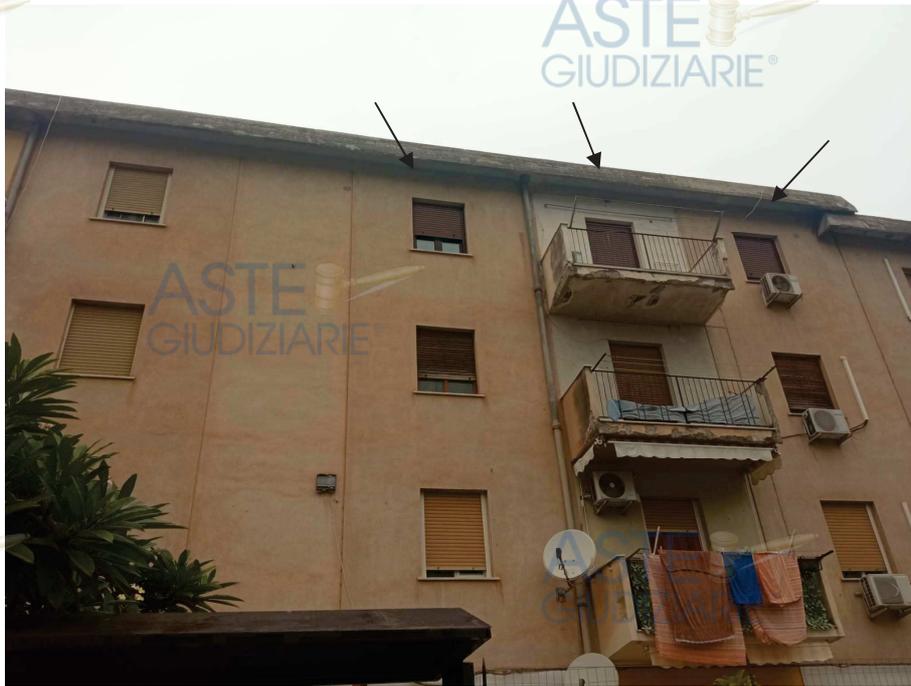
**Foto 1, 2 e 3 – Foto del prospetto principale (su Via Salvatore Carnevale);**

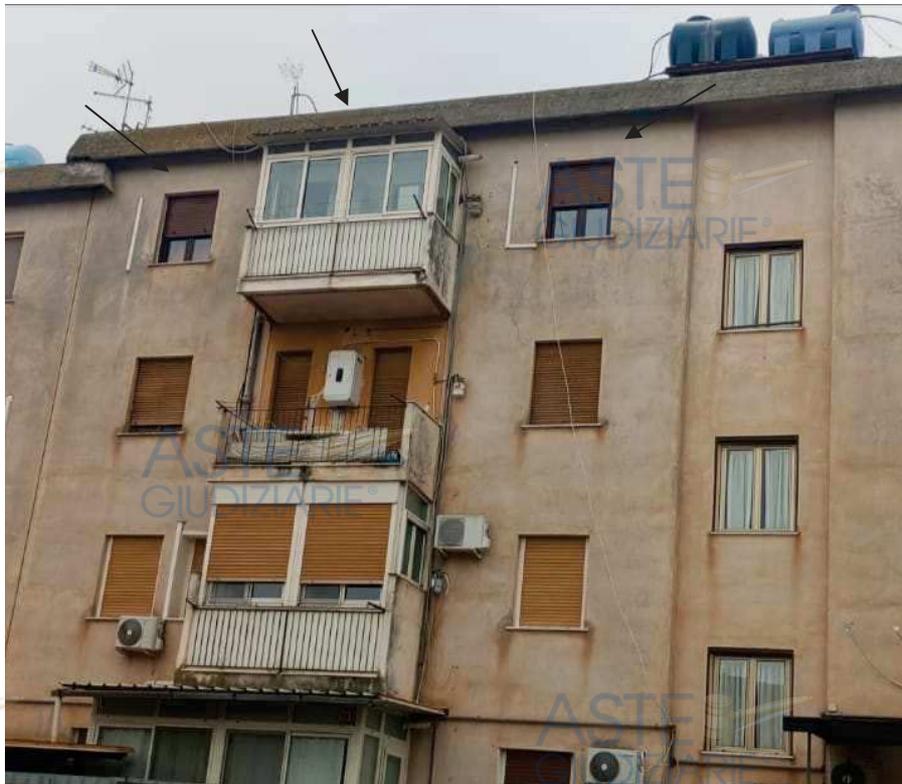
Foto 4

**Foto 4 - Foto del retrospetto prospiciente Largo della Pernice;**

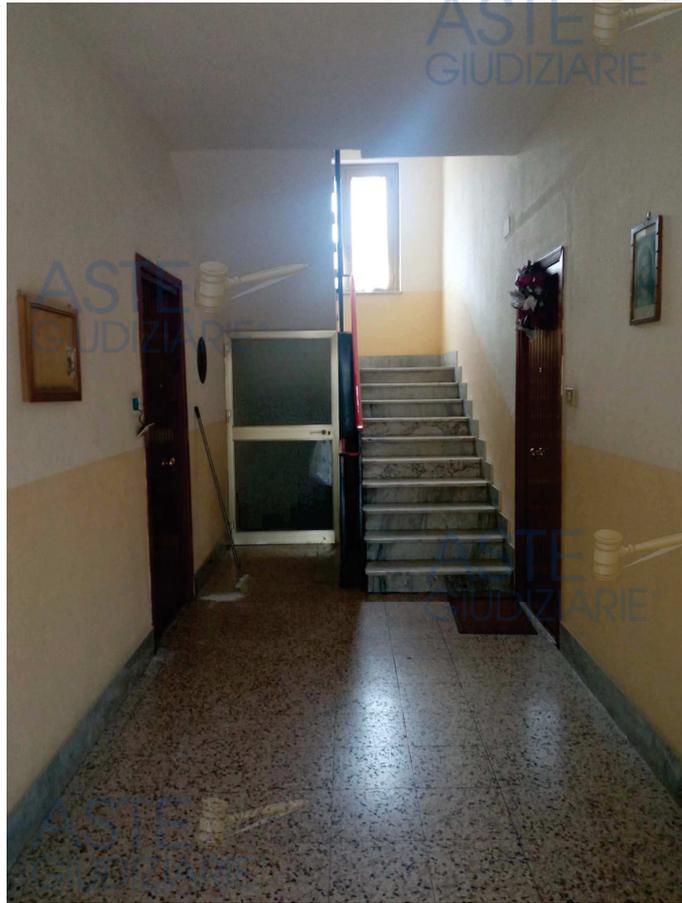
Foto 5

**Foto 5 – Foto dell’androne condominiale;**

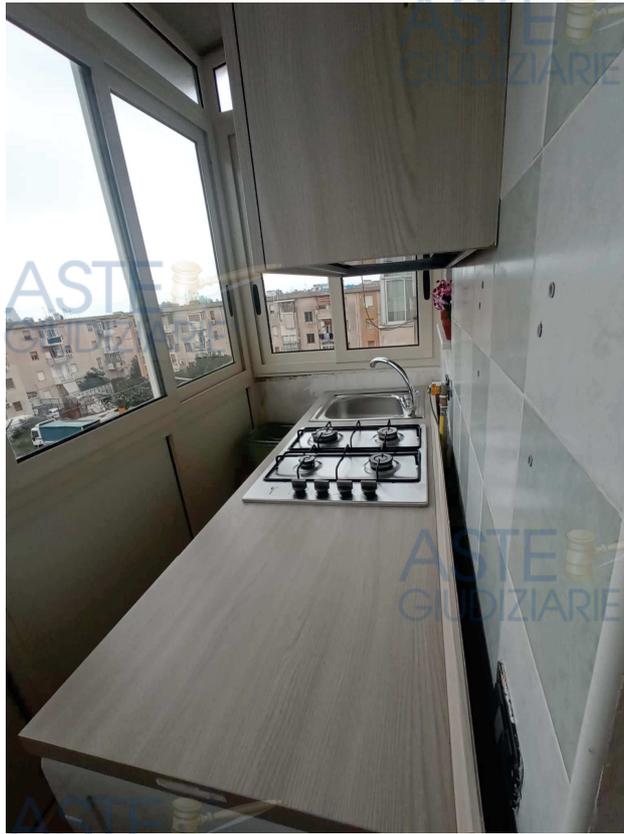
Foto 11

Sono presenti difformità sostanziali dell'unità immobiliare oggetto del presente procedimento consistenti nella diversa distribuzione interna e nella realizzazione di una veranda.

**Foto 11 – Veranda realizzata sul balcone prospiciente Via Aspromonte;**
