**TRIBUNALE CIVILE DI PALERMO**  
**SEZIONE VI CIVILE ESECUZIONI IMMOBILIARI**  
**G.Es. DOTT. SSA LA BARBERA M. C.**

**Esecuzione immobiliare promossa da DoValue Spa contro \_\_\_\_\_ e \_\_\_\_\_**  
(n. 416/2022 R.Es.)

**PERIZIA LOTTO UNICO**

**APPARTAMENTO SITO IN PALERMO, CORSO DEI MILLE n. 566, PIANO 5°,**  
**ISCRITTO AL N.C.E.U. COMUNE DI PALERMO, FOGLIO 77, PARTICELLA 599, SUB 22.**

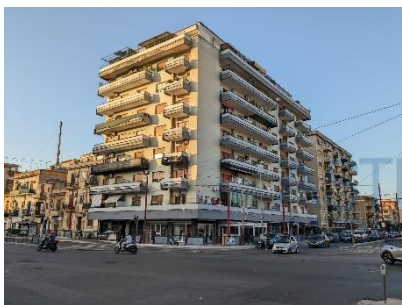
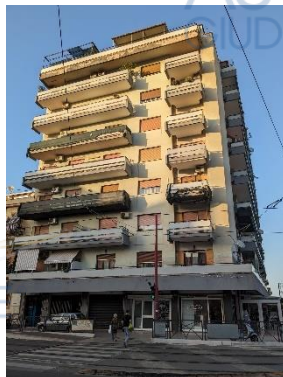
FOTO 1

In particolare l'edificio oggetto di stima è posto ad angolo tra il Corso dei Mille e la via Amedeo D'Aosta (**cf. Foto 1-2**) godendo così di una buona posizione, con un buon respiro ed una veduta sul mare tra i palazzi, seppur da lontano.

L'edificio è stato costruito alla fine degli anni 60, realizzato in c.a., possiede 9 elevazioni fuori terra, ed è munito di ascensore.

Le qualità costruttive dell'immobile sono discrete, e si collocano nella fascia medio - alta della zona.

Lo stato di manutenzione dell'edificio è discreto.

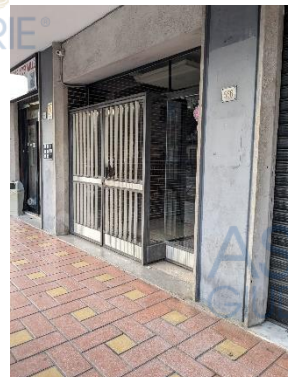
FOTO 3

L'ingresso all'immobile avviene dal numero civico 566 (**cf. Foto 3**) dove vi è

l'accesso all'androne (**cf. Foto 3**).

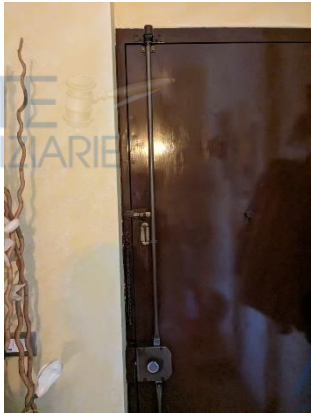
FOTO 4

Entrando dalla porta (di tipo blindato) (cfr foto 4), si accede al soggiorno (cfr foto 5 - 6), e da questo, attraverso una porta, si accede alla cucina (cfr foto 7) dove in un angolo è stato ricavato un piccolo ripostiglio/dipensa.

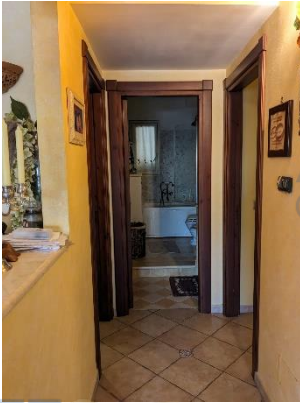
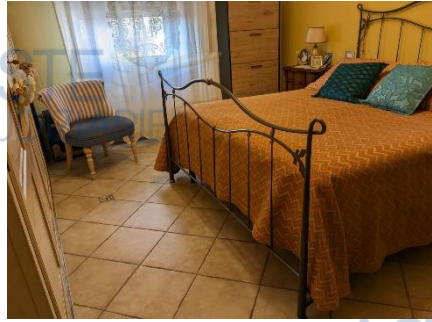
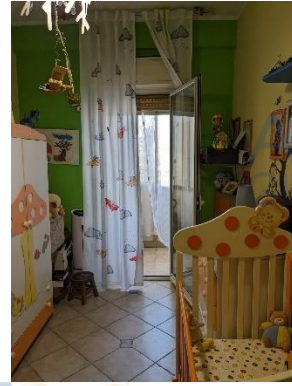
FOTO 10

Attraverso un disimpegno (cfr foto 10) si accede alle due camere da letto (cfr foto 11 - 12) e al servizio igienico (cfr foto 13 - 14), posto al centro tra le due camere, che possiede lavabo, wc, bidet, ed una vasca da bagno.

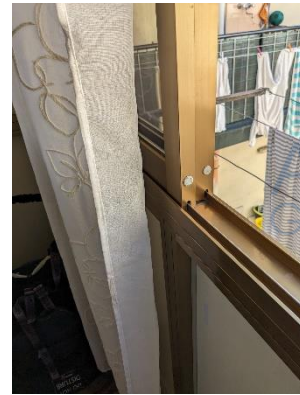
FOTO 15

Una camera da letto è munita di balcone, chiuso a veranda che si affaccia sul

cortile interno (**cf** **foto 15**), mentre l'altra di semplice finestra. All'interno del balcone verandato è stato realizzato un piccolo wc di emergenza, che però dovrà essere rimosso in quanto non autorizzabile (**cf** **foto 16**).

Successivamente sono state effettuate alcune variazioni di tramezzi interni senza autorizzazione o comunicazione. Pertanto occorrerà presentare una CILA tardiva per regolarizzare le opere, e una ulteriore pratica comunale ai sensi dell'art. 20 della L.R. 4/2003 per regolarizzare la chiusura a veranda del balcone del retrospetto, a cui dovrà fare seguito l'aggiornamento catastale tramite presentazione di pratica Docfa.

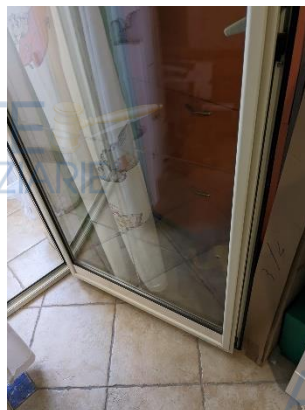
FOTO 17

Gli infissi sono in alluminio preverniciato bianco (**cf** **foto 17**), con vetri camera, con avvolgibili in pvc, mentre la veranda del balcone di retrospetto è del tipo anodizzato color bronzo. L'appartamento è munito di impianto di riscaldamento autonomo con caldaia a gas metano e radiatori in alluminio (**cf** **foto 18**).
