TRIBUNALE DI PALERMO - IV CIVILE - ESECUZIONI IMMOBILIARI

**CONSULENZA TECNICA DI UFFICIO**

**ESPROPRIAZIONE IMMOBILIARE PROMOSSA DA OLYMPIA SPV S.R.L. e per essa DOVALUE S.P.A.**

**LOTTO 3**

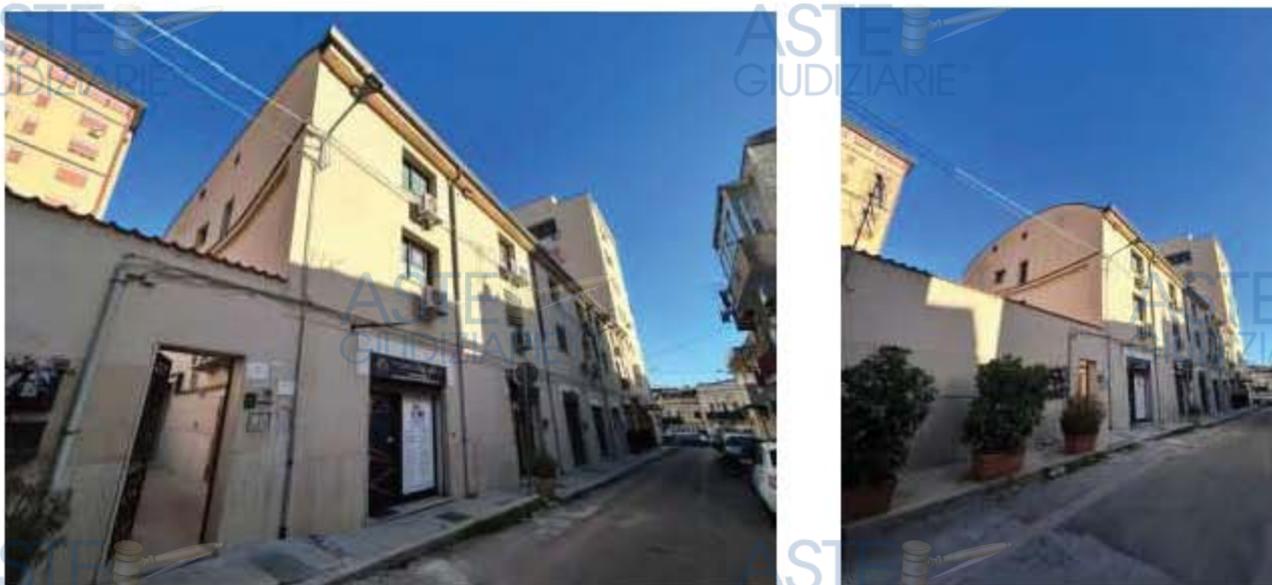
Il prospetto principale su via Villa Verona è scandito da finestre e balconi a petto, intonacato e tinteggiato ed in buone condizioni di conservazione e manutenzione.

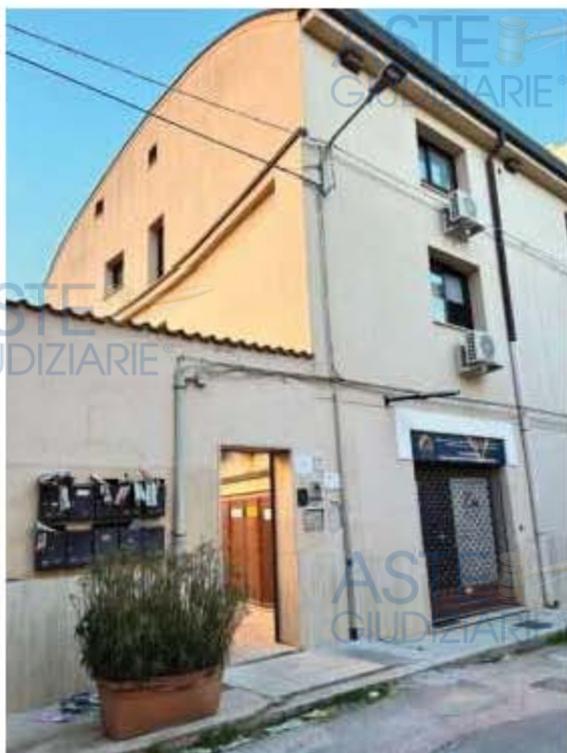
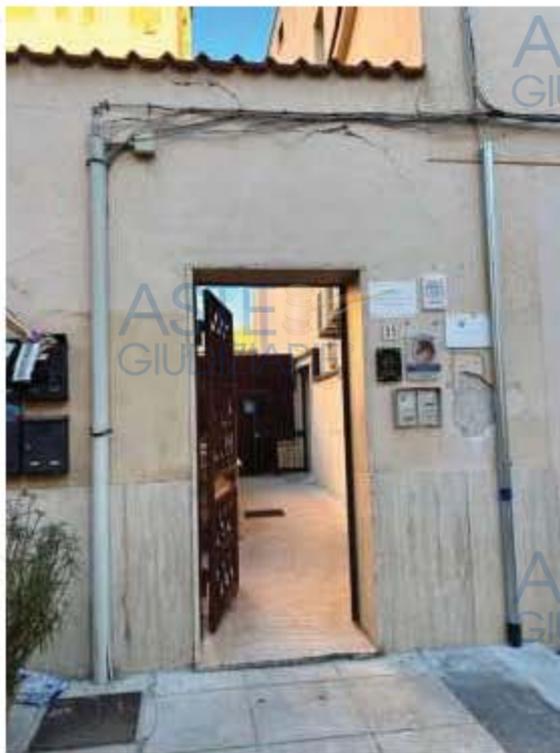
L'accesso all'immobile avviene da un portoncino in ferro ubicato al civ.n.35 di via Villa Verona che consente l'ingresso ad un'area scoperta dalla quale si accede sulla destra al portone che immette al corpo scala. La scala presenta gradini in travertino e alzate rivestite in ceramica ed è munita di ascensore. Le pareti sono intonacate e tinteggiate.

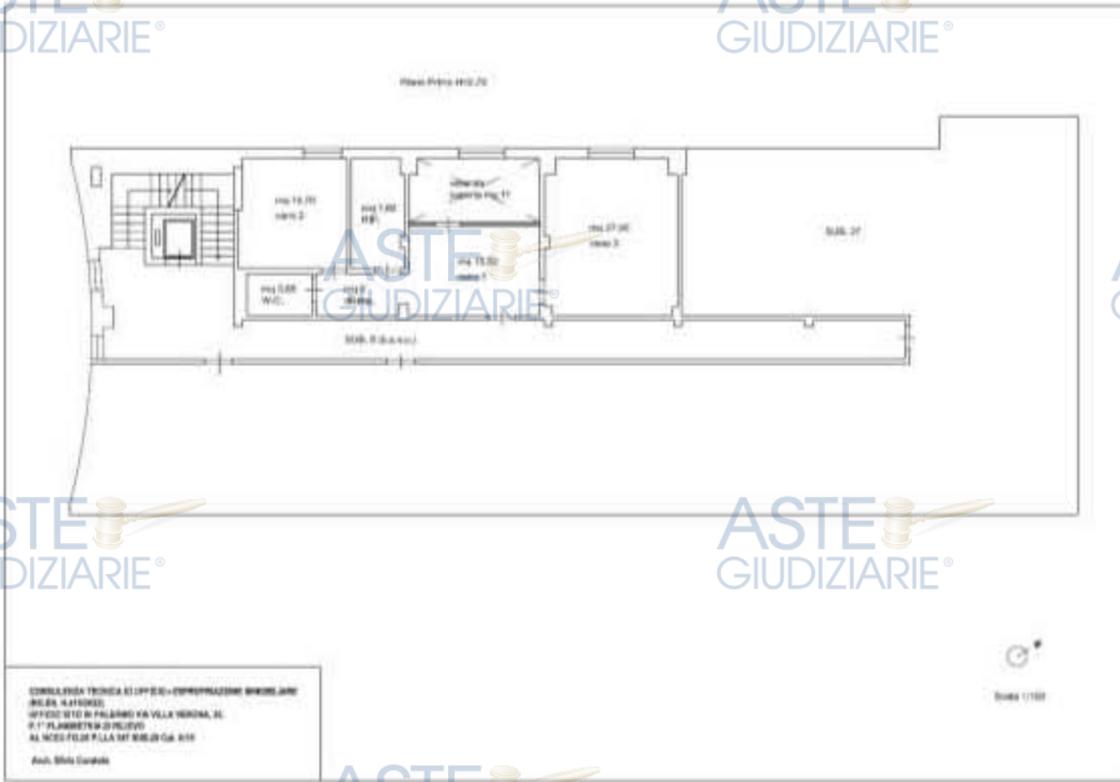
PLANIMETRIA DI RILIEVO

L'immobile, con destinazione ufficio, è ubicato al 1° piano dell'edificio e vi si accede attraverso un corridoio condominiale (sub 8 b.c.n.c.) dalla prima porta a sx. Si compone di tre vani, oltre un ampio ripostiglio ed un servizio igienico. (v. "Planimetria di rilievo" all. n.4).

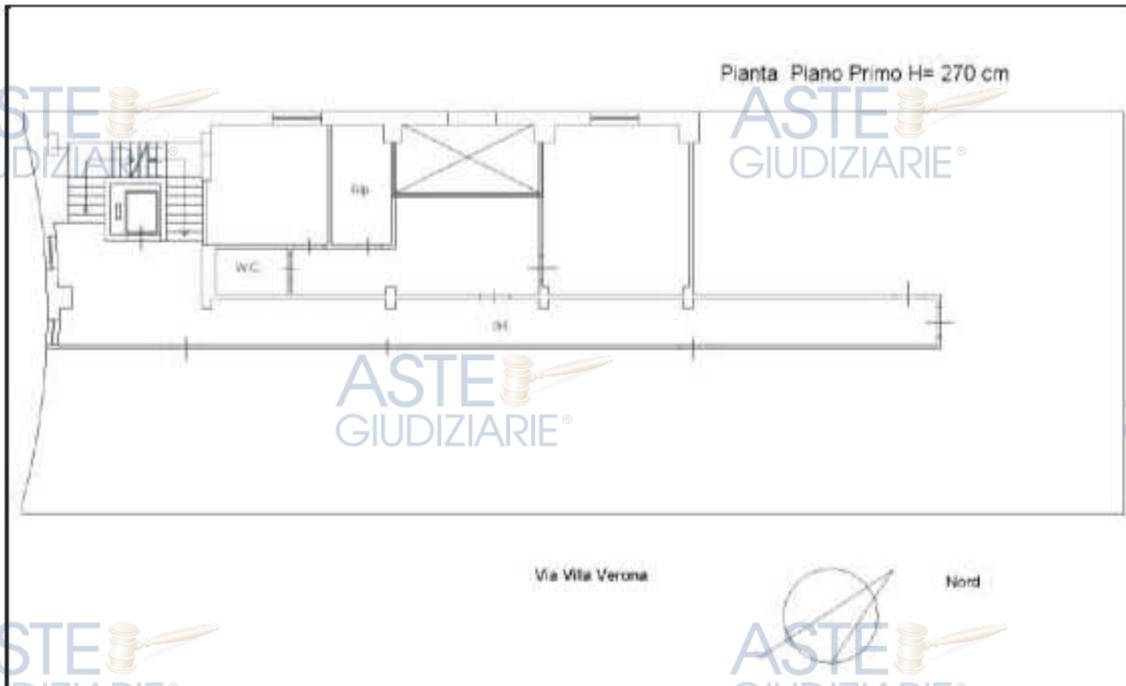
PLANIMETRIA CATASTALE

Dal confronto, tra la planimetria catastale ed il rilievo dei luoghi oggi, non si evidenziano difformità (v. all. n.4 e n. 6).

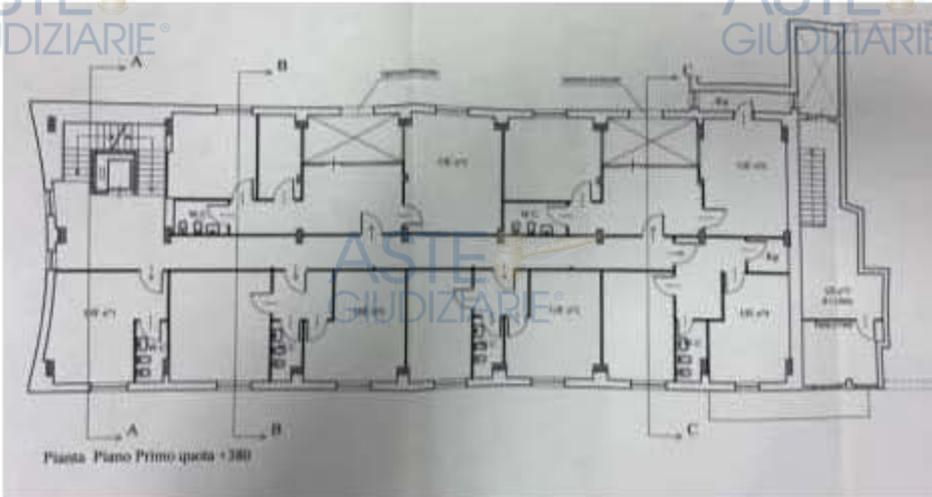
PROGETTO APPROVATO

L'unica difformità riscontrata tra il progetto approvato e lo stato dei luoghi è la chiusura dell'area a tutta altezza tra piano primo e sottotetto (rappresentata nella planimetria catastale come un pozzo luce), con pannelli in cartongesso, realizzando di fatto un terzo vano utile.

Sono stati pertanto conteggiati gli oneri per dismettere i controsoffitti e ripristinare la funzione di aereazione del vano a doppia altezza e gli oneri per la regolarizzazione catastale.

Dal confronto tra il rilievo effettuato e i grafici allegati alla C.E., l'unica difformità riscontrata è l'inserimento del controsoffitto a copertura del vano a doppia altezza, e la chiusura delle finestre con apertura di aereazione sul muro di confine. Si considerano i costi per dismettere il controsoffitto e ripristinare gli infissi e la funzione di aereazione del vano a doppia altezza, dismettendo anche l'infisso esterno (oneri € 3.000,00). **Pertanto i costi totali per l'eliminazione delle riscontrate difformità (compreso Ape), ammontano ad € 3.000,00 da detrarre dal valore commerciale dell'immobile.**

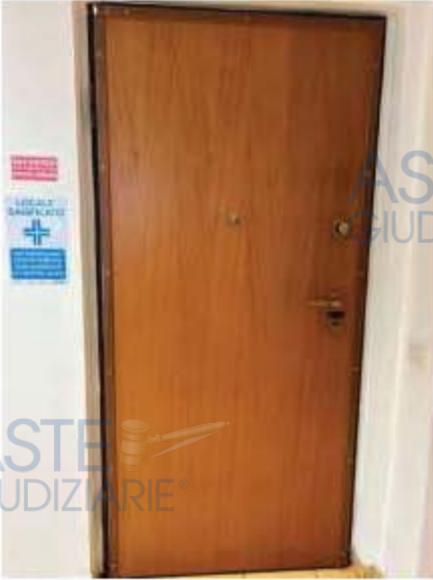
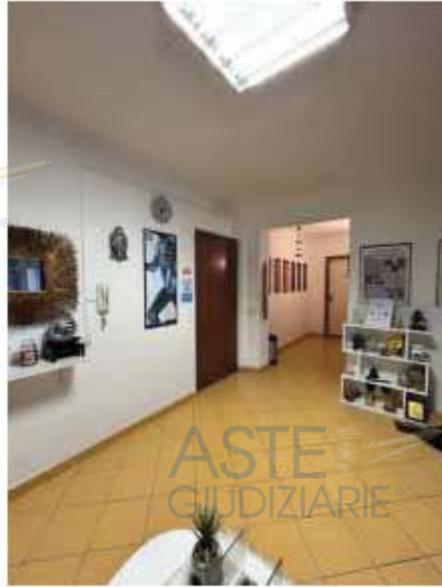
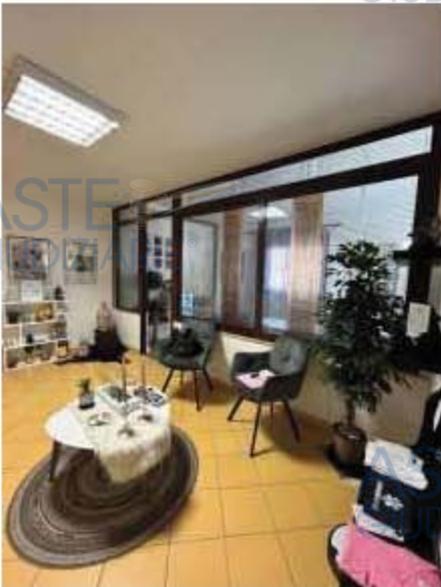
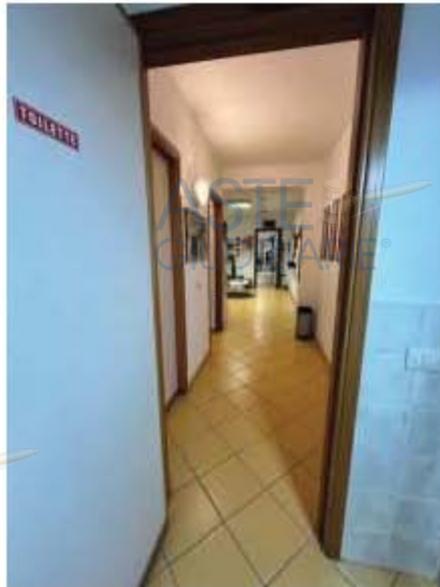
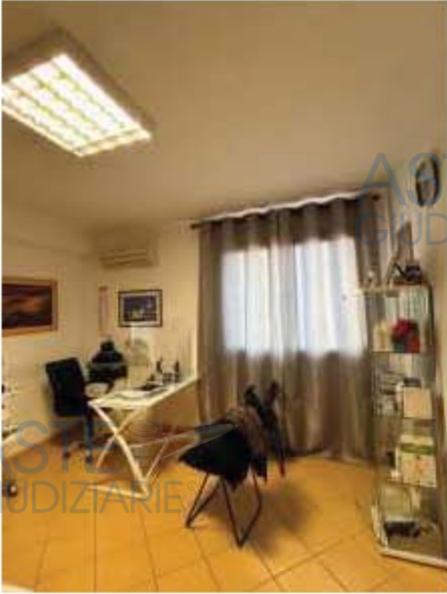
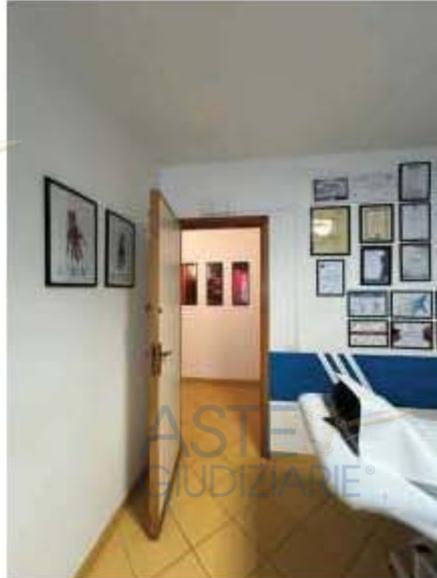
Pavimenti: tutti gli ambienti presentano ceramica ad eccezione del vano più ampio (n.3) pavimentato con PARQUET e battiscopa perimetrale.

Rivestimenti interni: le pareti così come i soffitti sono intonacati e tinteggiati.

Infissi interni: porta di ingresso blindata, porte interne in legno tamburato.

Infissi esterni: sono in alluminio con apertura scorrevole.

Il servizio igienico: le pareti sono rivestite parzialmente di gres ceramico, così come il pavimento.

Lo stato di manutenzione e di conservazione dell'unità immobiliare è buono.
