TRIBUNALE DI PALERMO - IV CIVILE - ESECUZIONI IMMOBILIARI

CONSULENZA TECNICA DI UFFICIO

(R. Es. n. 419/2022)

LOTTO 8

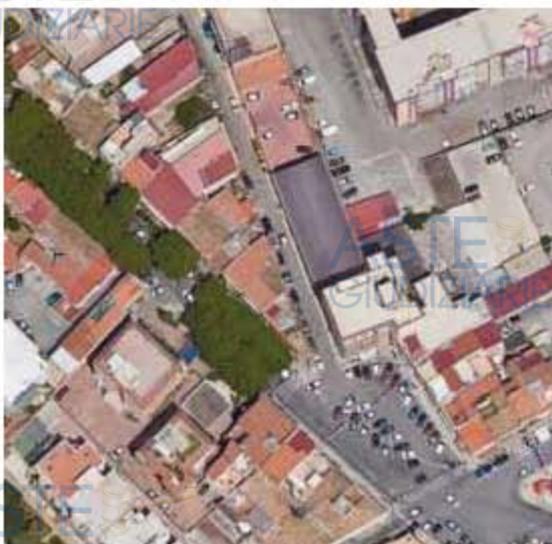
Foto satellitare

Estratto di mappa

Dal raffronto tra la foto satellitare e la sovrapposizione dell'estratto di mappa, si rileva la corrispondenza. I dati individuati nel pignoramento del lotto corrispondono a quelli intestati all'esecutato.

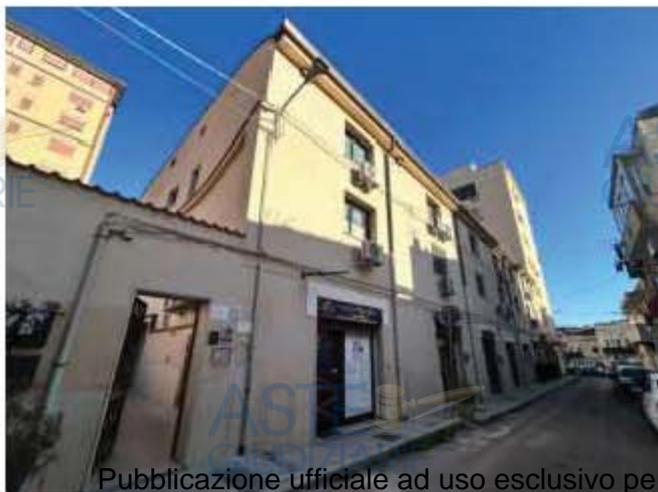
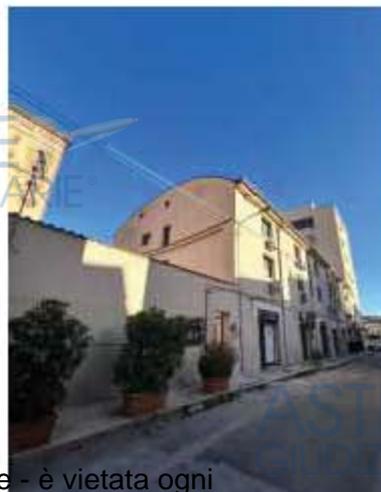
Il prospetto principale su via Villa Verona è scandito da finestre e balconi a petto, intonacato e tinteggiato ed in buone condizioni di conservazione e manutenzione.

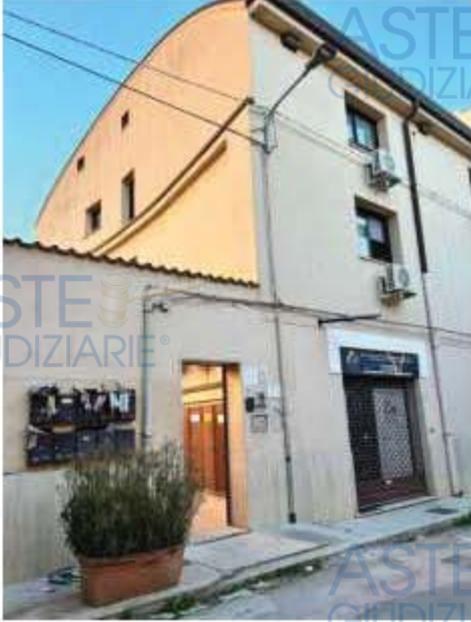
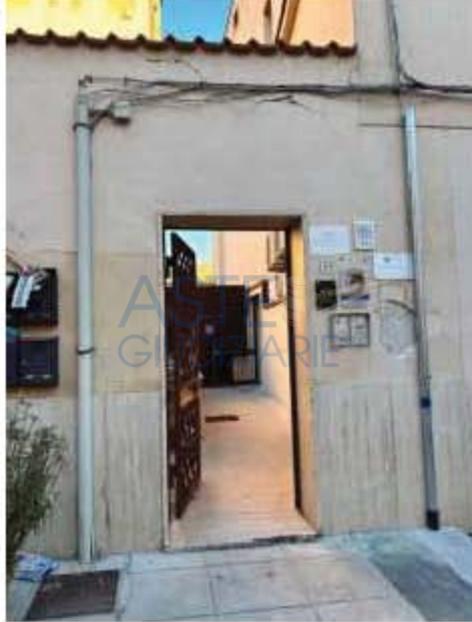
L'accesso all'immobile avviene da un portoncino in ferro ubicato al civ.n.35 di via Villa Verona che consente l'ingresso ad un'area scoperta dalla quale si accede sulla destra al portone che immette al corpo scala. La scala presenta gradini in travertino e alzate rivestite in ceramica ed è munita di ascensore. Le pareti sono intonacate e tinteggiate.

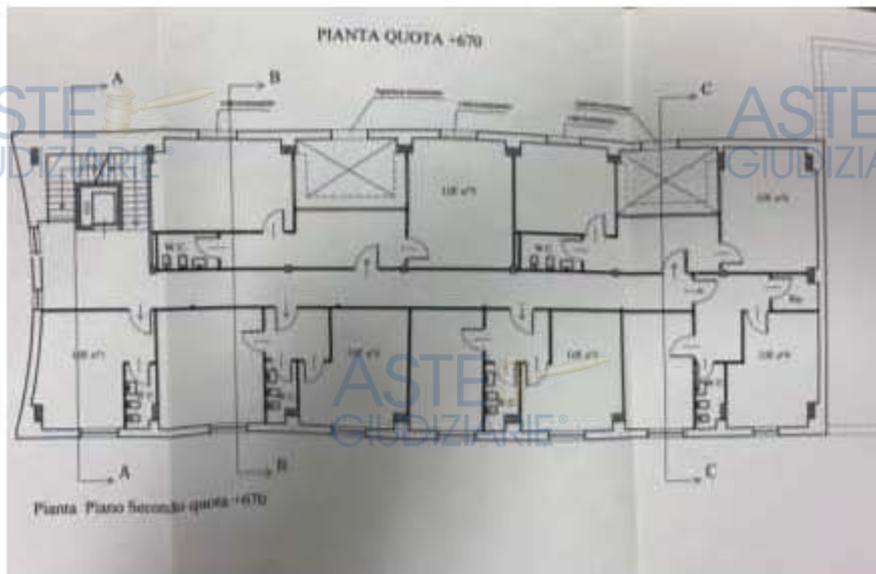
PROGETTO APPROVATO

Dal confronto tra il rilievo effettuato e i grafici allegati alla C.E., l'unica difformità riscontrata è l'inserimento del controsoffitto a copertura del pozzo luce con apertura di aereazione sul fronte nord-est. Si considerano i costi per dismettere il controsoffitto e ripristinare la funzione di aereazione del vano a doppia altezza, dismettendo l'infilso esterno. Inoltre si rilevano alcune difformità nella planimetria catastale, nella quale non è invece rappresentato il ballatoio esistente sul pozzo luce, non sono rappresentata le aperture sul prospetto posteriore.

Pertanto i costi totali per l'eliminazione delle riscontrate difformità, compreso APE, ammontano ad €. 2.000,00 da detrarre dal valore commerciale dell'immobile.

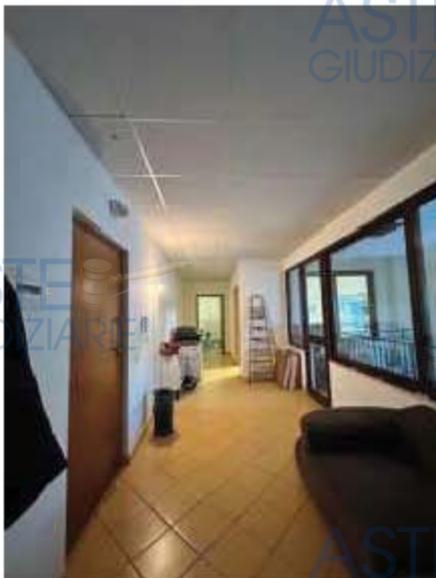
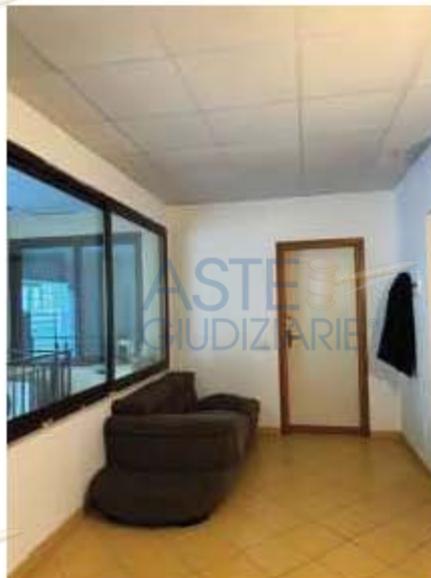
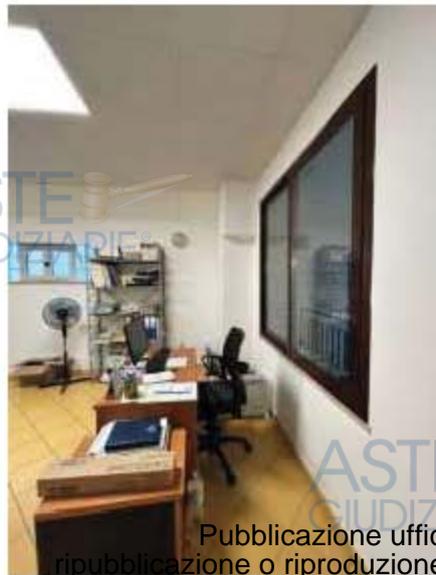
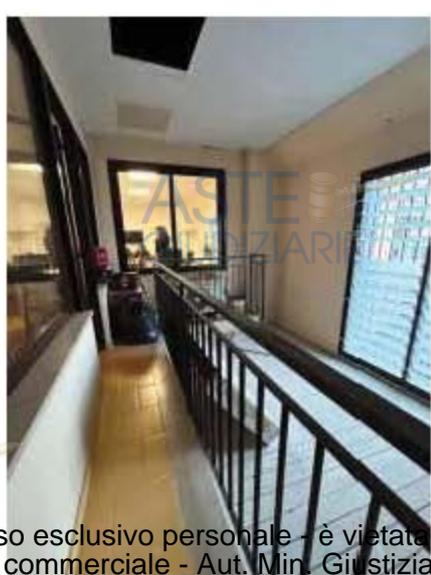
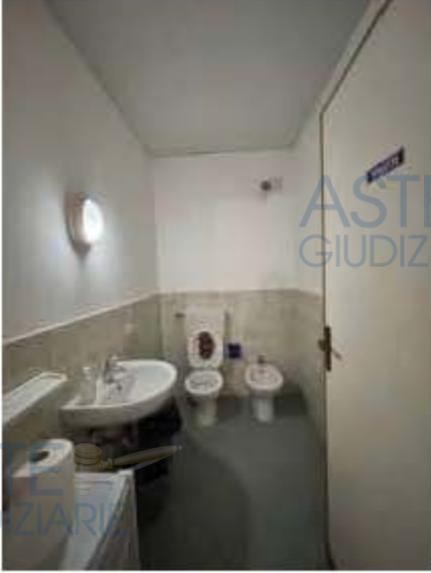
Pavimenti: tutti gli ambienti presentano rivestimenti in ceramica e battiscopa perimetrale.

Rivestimenti interni: le pareti sono intonacate e tinteggiate i soffitti chiusi con pannelli in cartongesso.

Infissi interni (porte): sono in legno.

Infissi esterni: sono in pvc/alluminio con apertura scorrevole.

Il servizio igienico: le pareti sono rivestite parzialmente di gres ceramico, così come il pavimento.

I sanitari sono di buona qualità commerciale e in buono stato.

Lo stato di manutenzione e di conservazione dell'unità immobiliare è buono .
