TRIBUNALE DI PALERMO - IV CIVILE - ESECUZIONI IMMOBILIARI

CONSULENZA TECNICA DI UFFICIO

(R. Es. n. 419/2022)

LOTTO 7

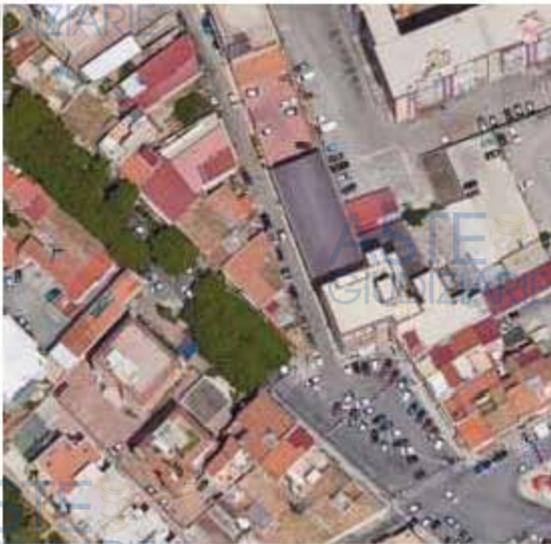
Foto satellitare

Estratto di mappa

Dal raffronto tra la foto satellitare e la sovrapposizione dell'estratto di mappa, si rileva la corrispondenza. I dati individuati nel pignoramento del lotto corrispondono a quelli intestati all'esecutato.

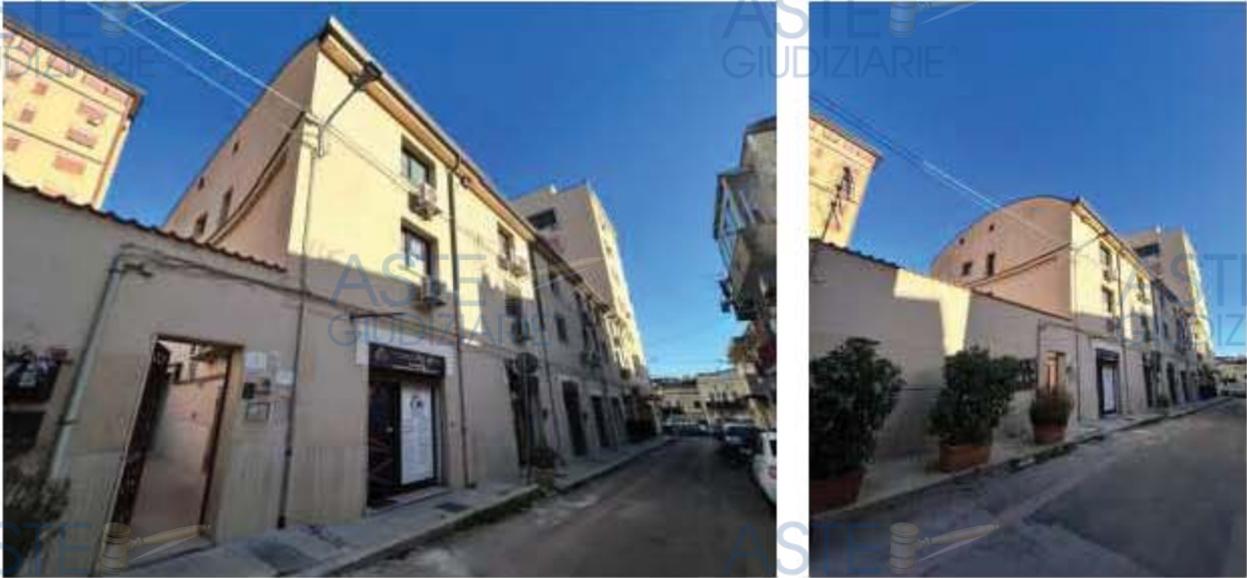
Il prospetto principale su via Villa Verona è scandito da finestre e balconi a petto, intonacato e tinteggiato ed in buone condizioni di conservazione e manutenzione.

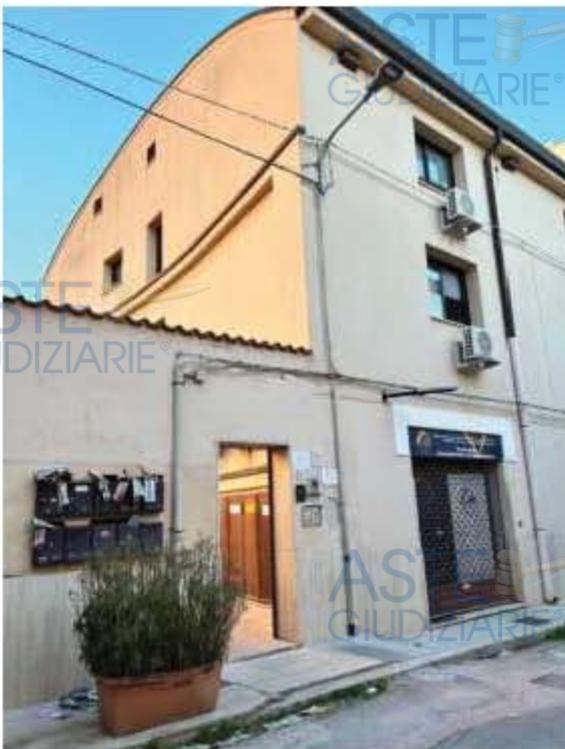
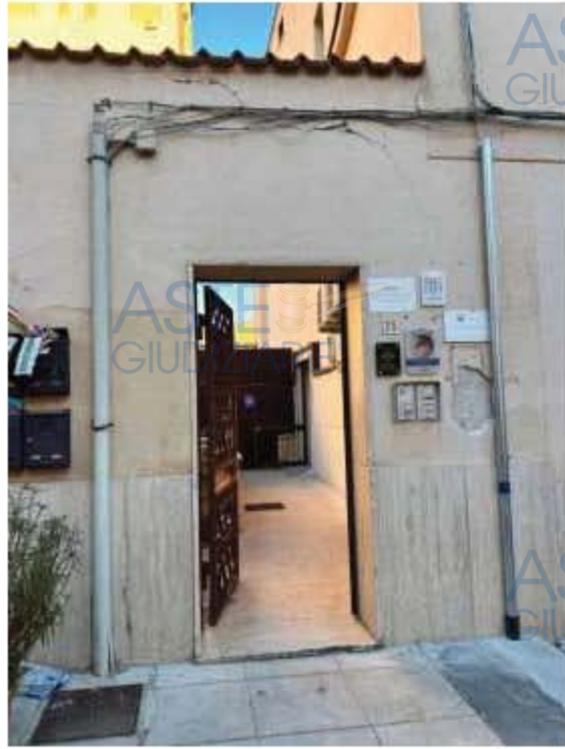
L'accesso all'immobile avviene da un portoncino in ferro ubicato al civ.n.35 di via Villa Verona che consente l'ingresso ad un'area scoperta dalla quale si accede sulla destra al portone che immette al corpo scala. La scala presenta gradini in travertino e alzate rivestite in ceramica ed è munita di ascensore. Le pareti sono intonacate e tinteggiate.

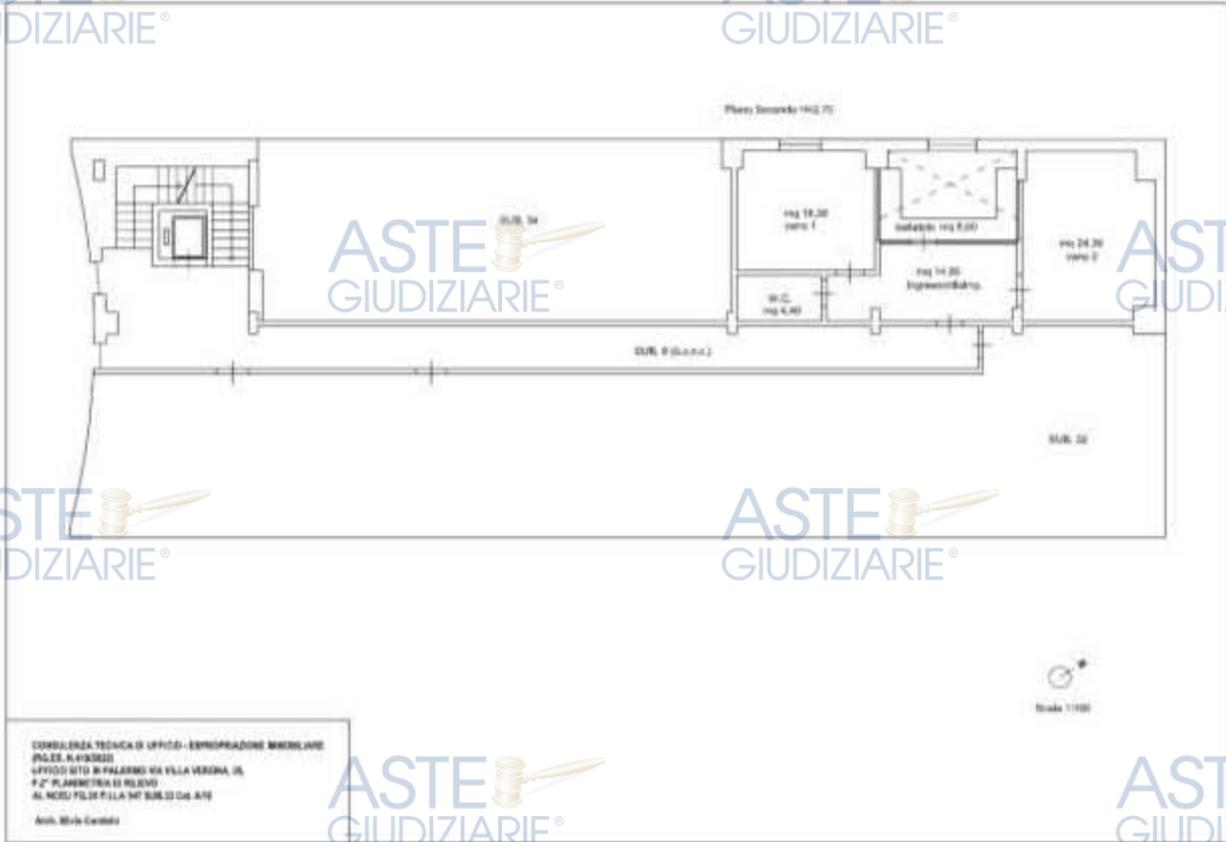
PLANIMETRIA DI RILIEVO

L'immobile, con destinazione ufficio, è ubicato al 2° piano dell'edificio e vi si accede attraverso un corridoio condominiale (sub 8 b.c.n.c.). Si compone di due vani, oltre un ampio disimpegno centrale destinato a sala attesa ed un servizio igienico. Dal disimpegno centrale si accede ad un ballatoio che si affaccia su un'area a tutta altezza tra piano primo e sottotetto, oggi coperto con un controsoffitto. Nel progetto approvato tale area a tutta altezza prospetta sulla parete nord-ovest con un'unica apertura di aereazione che nella realtà è chiusa da due infissi con vetro a veneziana interrotti dalla trave di solaio. (v. "Planimetria di rilievo" all. n.4).

Dal confronto tra il rilievo effettuato e i grafici allegati alla C.E., l'unica difformità riscontrata è l'inserimento del controsoffitto a copertura del pozzo luce con apertura di aereazione sul fronte nord-est. Si considerano i costi per dismettere il controsoffitto e ripristinare la funzione di aereazione del vano a doppia altezza, dismettendo l'infisso esterno. Inoltre si rilevano alcune
