**TRIBUNALE DI PALERMO**

**Esecuzione Immobiliare R.G. Es. 425/2023**

**PERIZIA DI STIMA IMMOBILIARE**

**LOTTO UNICO**

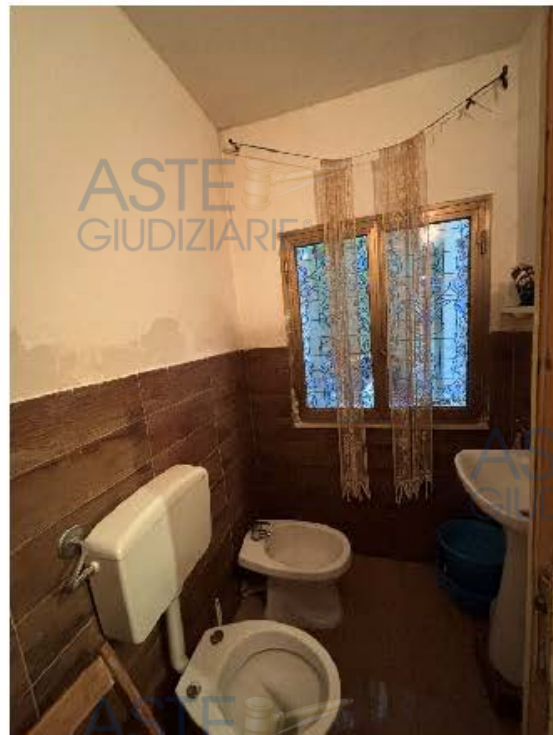
Foto n. 12 – Servizio igienico

Il pozzo luce, esteso complessivamente 11 mq circa ed all'origine interamente scoperto, è oggi in parte occupato da un volume edilizio che ospita il servizio igienico dell'abitazione.

Questo, realizzato abusivamente, dovrà essere assoggettato a demolizione unitamente agli altri interventi di riduzione in pristino meglio indicati in risposta al quesito 6).

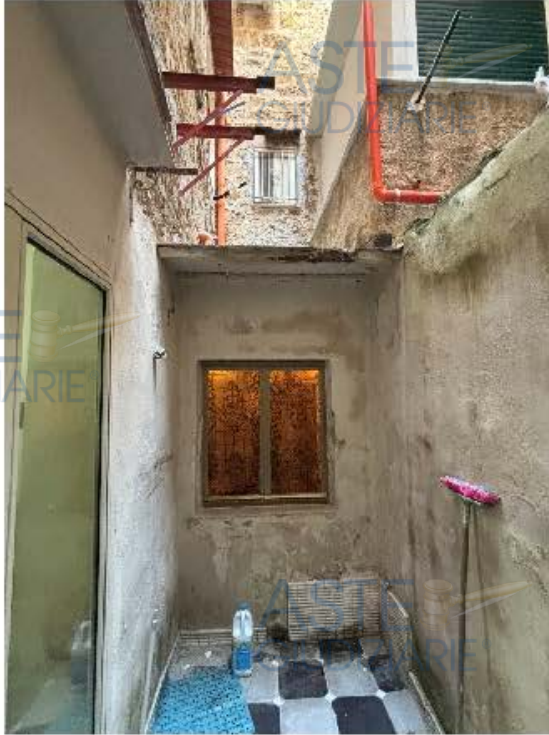
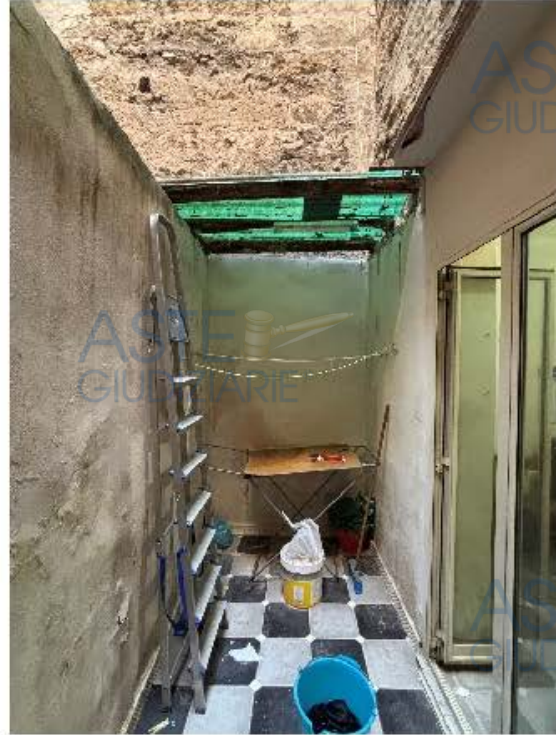
Foto n. 13 – Pozzo luce su retroprospetto

Foto n. 14 – Pozzo luce su retroprospetto

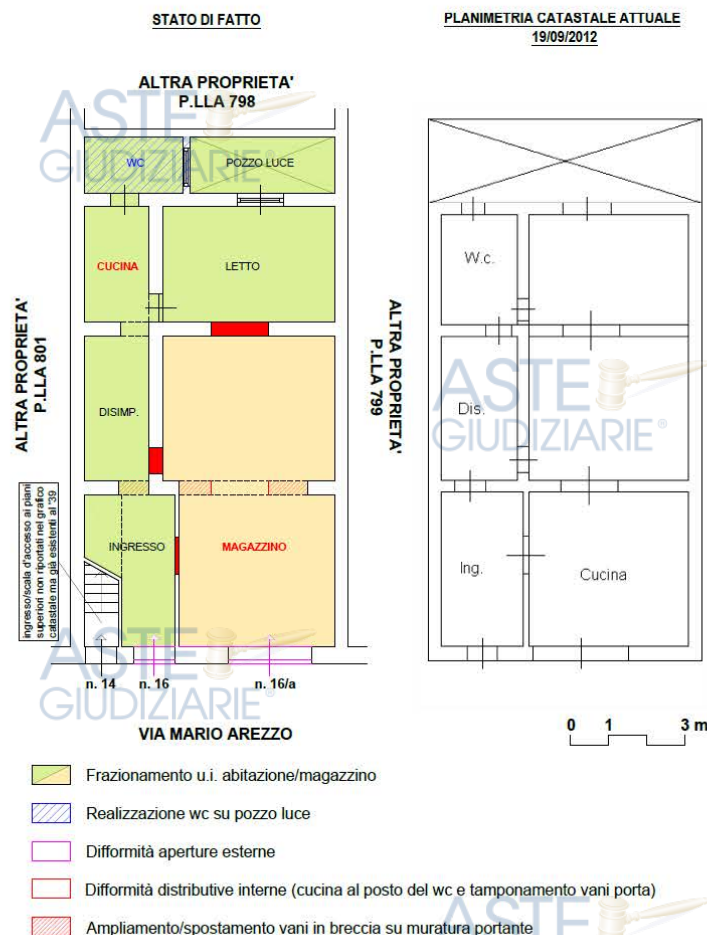
All. 3b) – Grafico comparativo stato di fatto – planimetria catastale dell'immobile (ultima in atti)

Quanto, infine, alla verifica di conformità catastale ex D.L. 78/2010 e ss.mm.ii. - dal confronto tra lo stato di fatto del bene e l'ultima planimetria depositata al Catasto Fabbricati del Comune di Palermo in data 19/09/2012 (**All. 2**) - si rilevano le seguenti difformità meglio rappresentate nel grafico comparativo sottostante (**All. 3b**).

- Mancata rappresentazione grafica dell'ingresso (civ. 14) e del vano scala di accesso ai piani superiori del fabbricato (1° e 2° piano);
- Frazionamento dell'immobile in due unità indipendenti - abitazione e magazzino rispettivamente con ingressi autonomi dai civv. 16 e 16/A di via M. Arezzo - mediante tamponamento delle tre porte di collegamento tra i due vani che costituiscono l'attuale magazzino ed i restanti ambienti dell'abitazione;
- Ampliamento dell'u.i. mediante realizzazione sulla superficie del pozzo luce di un volume edilizio entro cui insiste il servizio igienico dell'abitazione;
- Diffomità distributive interne: cucina al posto del wc e spostamento/ampliamento di vani in breccia su muratura portante;
- Difforme allineamento delle due aperture sul fronte prospiciente la via M. Arezzo.

Pertanto - una volta eseguita la regolarizzazione dell'immobile sotto il profilo urbanistico-edilizio secondo le modalità meglio indicate in risposta al successivo quesito n. 6) - si renderà necessario provvedere ai fini della conformità catastale del bene a denuncia di variazione con

aggiornamento della planimetria, mediante elaborazione e presentazione all'Agenzia delle Entrate – Settore Territorio di documento Docfa ad opera di un tecnico abilitato.

I costi per il riallineamento catastale, che andranno detratti dal valore dell'immobile, si stimano presuntivamente in complessivi € 700,00, per compensi tecnico-professionali, oneri e diritti catastali.
