**TRIBUNALE DI PALERMO
SEZIONE VI CIVILE
ESECUZIONI IMMOBILIARI**

Procedura esecutiva n. 428/2023 R.G.Es.

Perizia di stima immobiliare
(Abitazione sita in Palermo in via Giuseppe Cerboni n. 3)

Esperto Stimatore: arch. Carlo Surdi

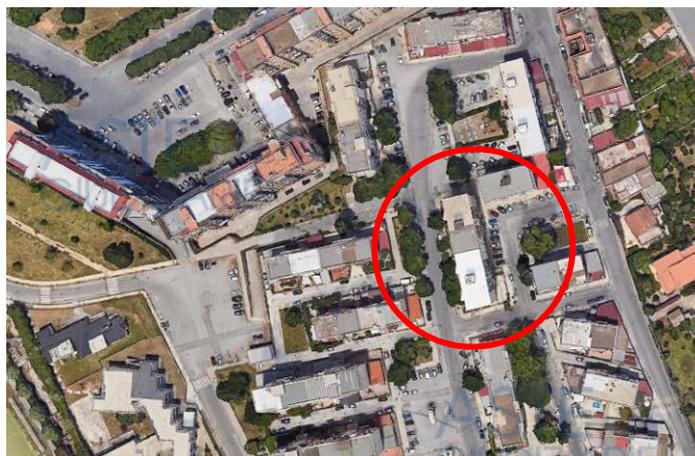
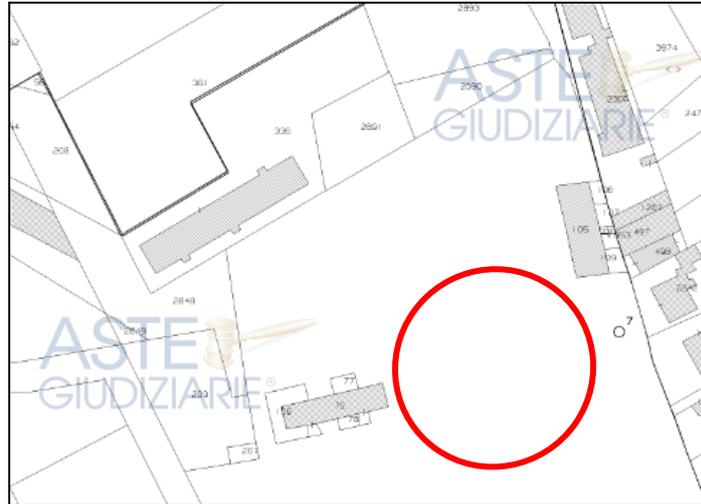
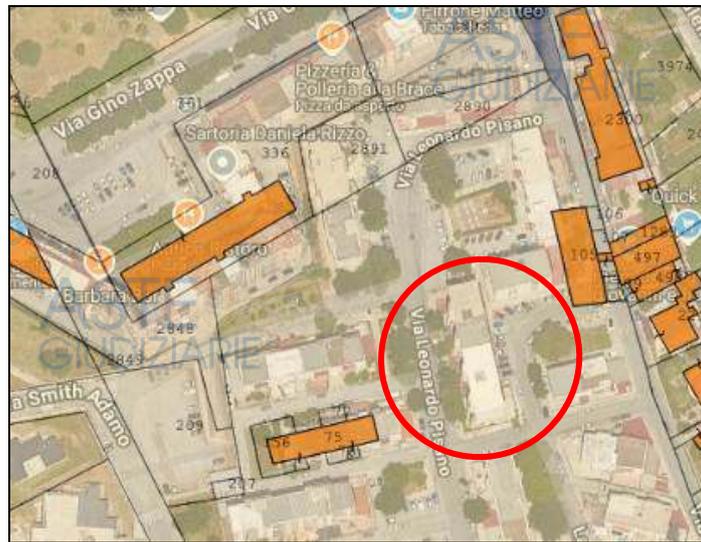
Ai fini dell'esatta individuazione dell'immobile oggetto del pignoramento è stato acquisito l'estratto di mappa catastale e si è effettuato un raffronto tra l'ortofoto satellitare attuale e la mappa catastale con l'ausilio del portale Stimatrix forMaps, riscontrando che l'edificio in cui insiste il bene pignorato non risulta censito nella mappa catastale.

Ortofoto attuale (fonte Google Maps)

Stralcio dell'estratto di mappa catastale

Sovrapposizione ortofoto attuale e mappa catastale

Si ribadisce infine che l'intero edificio in cui è ubicato il bene sottoposto a pignoramento non risulta inserito nelle mappe catastali. Tale attività di inserimento in mappa dovrà essere oggetto di presentazione di un atto di aggiornamento catastale (PREGEO) che dovrà necessariamente coinvolgere tutte le unità immobiliari insistenti nell'edificio e, conseguentemente, non può essere oggetto di valutazione puntuale. Pertanto si stima, forfettariamente, la quota a carico dell'immobile per l'attività descritta possa essere quantificato in misura non superiore ad € 500,00.

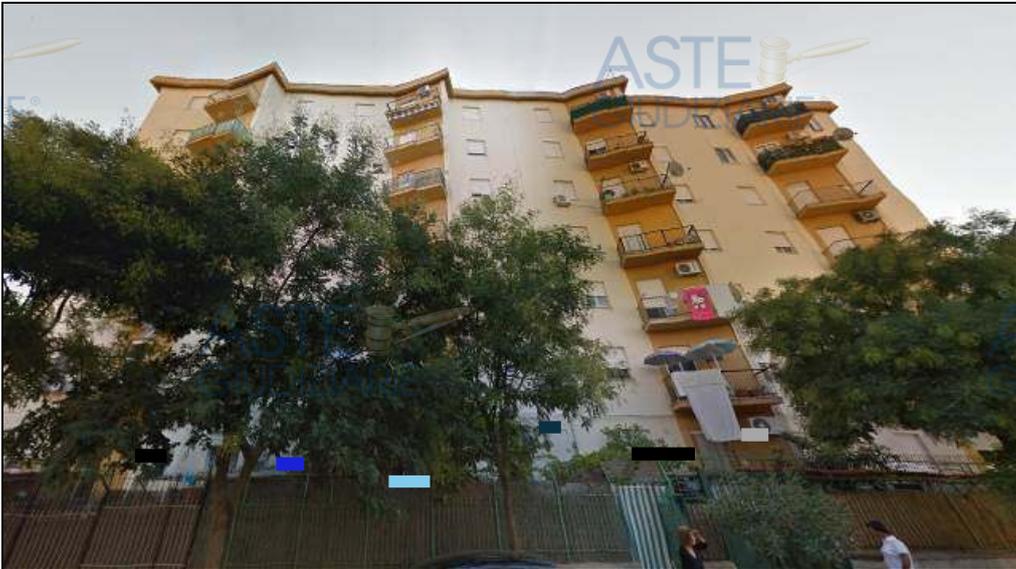
Prospetto su via Pisano

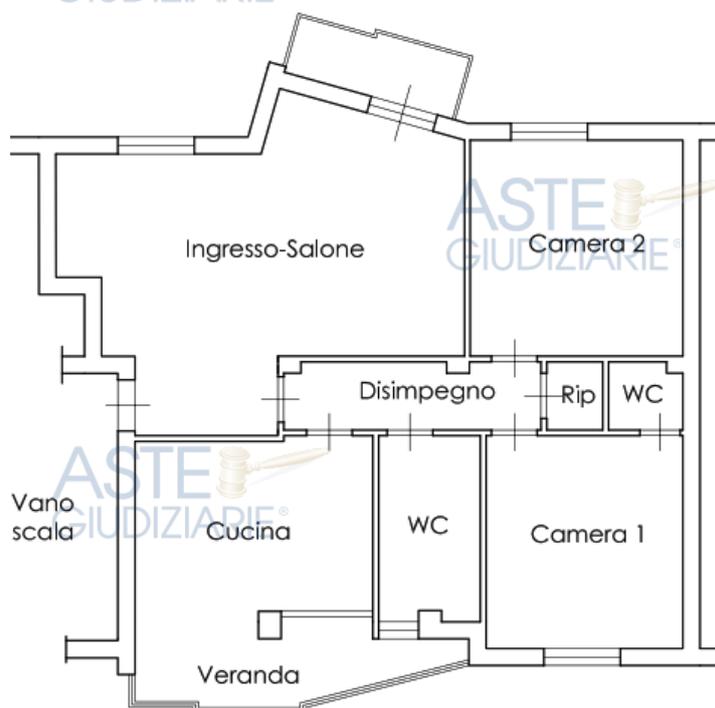
Rilievo planimetrico dell'immobile

L'appartamento presenta altezza utile interna pari a circa 3,00 metri.

La superficie commerciale dello stesso, calcolata al lordo delle pareti perimetrali esterne e della tramezzatura interna, risulta pari a 100,00 mq.

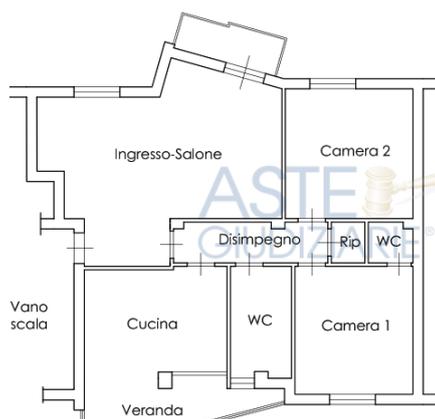
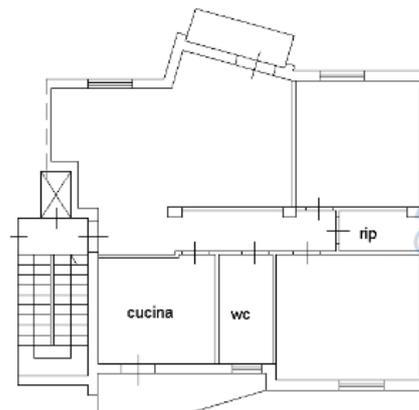
Alla data del sopralluogo l'immobile si presentava difforme rispetto a quanto rappresentato nella planimetria catastale. Tale difformità consiste in una diversa distribuzione degli spazi interni per realizzazione del servizio igienico accessibile dalla camera da letto principale, nonché la chiusura con struttura precaria del balcone ubicato in corrispondenza del retroprospetto e contestuale demolizione della parete perimetrale in corrispondenza del predetto balcone.

Stralcio della planimetria dell'immobile

Stralcio della planimetria catastale

In particolare, dal confronto tra lo stato attuale dei luoghi rispetto alla planimetria catastale di impianto, e rispetto alle successive planimetrie catastali, si è riscontrata una diversa distribuzione degli spazi interni e la chiusura con struttura precaria del balcone di retrospetto, con contestuale demolizione della parete perimetrale.

Relativamente alla variazione degli spazi interni si rileva che questa può essere regolarizzata mediante redazione di una C.I.L.A. (Comunicazione di Inizio Lavori Asseverata) tardiva ai sensi dell'art. 6 della Legge Regionale 10 agosto 2016 n. 16 (*"Recepimento del Testo Unico delle disposizioni legislative e regolamentari in materia edilizia approvato con decreto del Presidente della Repubblica 6 giugno 2001, n. 380"*). Tale comunicazione è soggetta ad un pagamento di € 150,00 per diritti di istruttoria ed € 1.000,00 a titolo di sanzione pecuniaria, oltre le spese per le competenze tecniche del professionista, valutate in complessivi € 1.500,00.

In merito alla chiusura con struttura precaria (veranda prospiciente su pubblica via) e demolizione della parete perimetrale con annessione della stessa all'interno della superficie abitabile, risulta che tale variazione non risulta regolarizzabile. Pertanto, dovrà essere necessariamente previsto il ripristino dello stato dei luoghi, con

ripristino della parete perimetrale e dei suoi accessi e smontaggio della veranda, con un costo forfettariamente stimato in complessivi € 5.000,00.

Per l'aggiornamento della planimetria catastale dell'immobile, rispetto all'attuale stato dei luoghi, è necessario procedere alla presentazione di un DOCFA con pagamento di un importo pari a € 70,00 per diritti catastali, oltre le spese per le competenze tecniche del professionista valutabili in complessivi € 600,00.
