**TRIBUNALE DI PALERMO**  
SEZIONE ESECUZIONI IMMOBILIARI  
**PROC. ESECUTIVO N° 428/2024 R.G.E.**

**Consulenza tecnica d'ufficio**  
**RELAZIONE LOTTO UNICO**

**appartamento di civile abitazione sito in Palermo piazzale Fratelli Sant'Anna n. 13 piano terzo, identificato al NCEU foglio di mappa 77 p.lla 459 sub 25.**

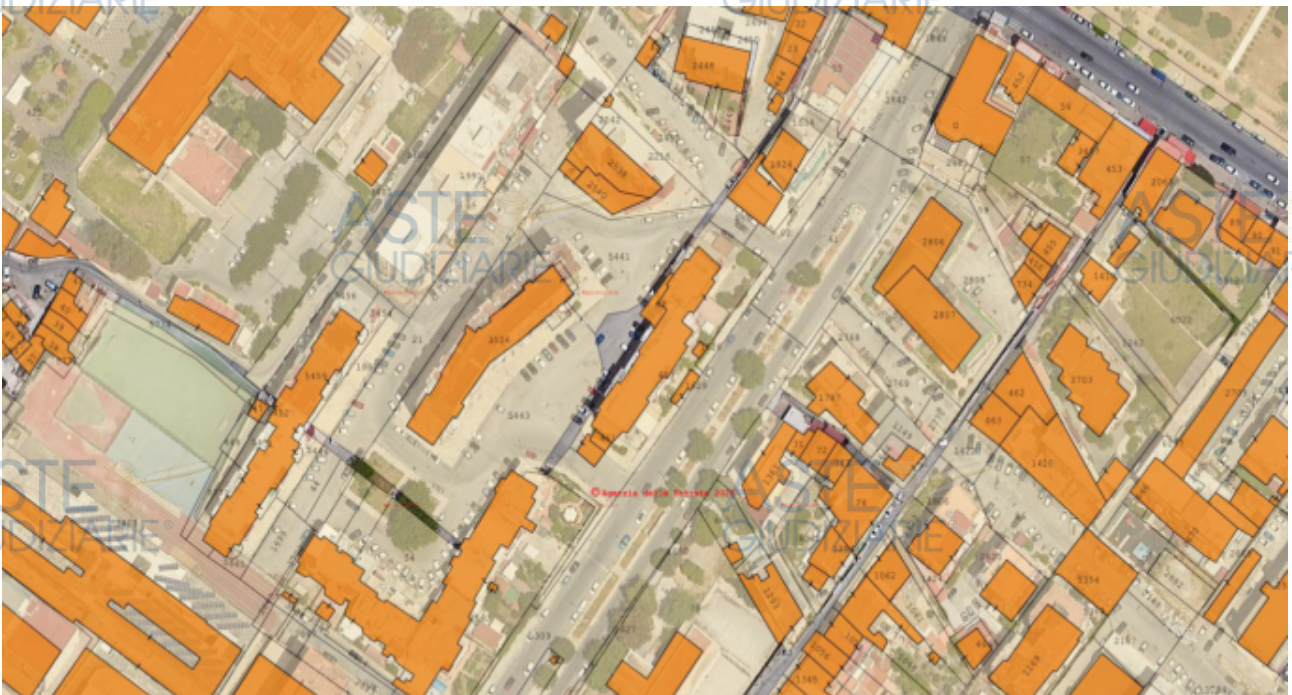
Ai fini dell'esatta individuazione del bene oggetto di pignoramento si fornisce di seguito un raffronto della foto satellitare sovrapposta alla mappa catastale della zona:

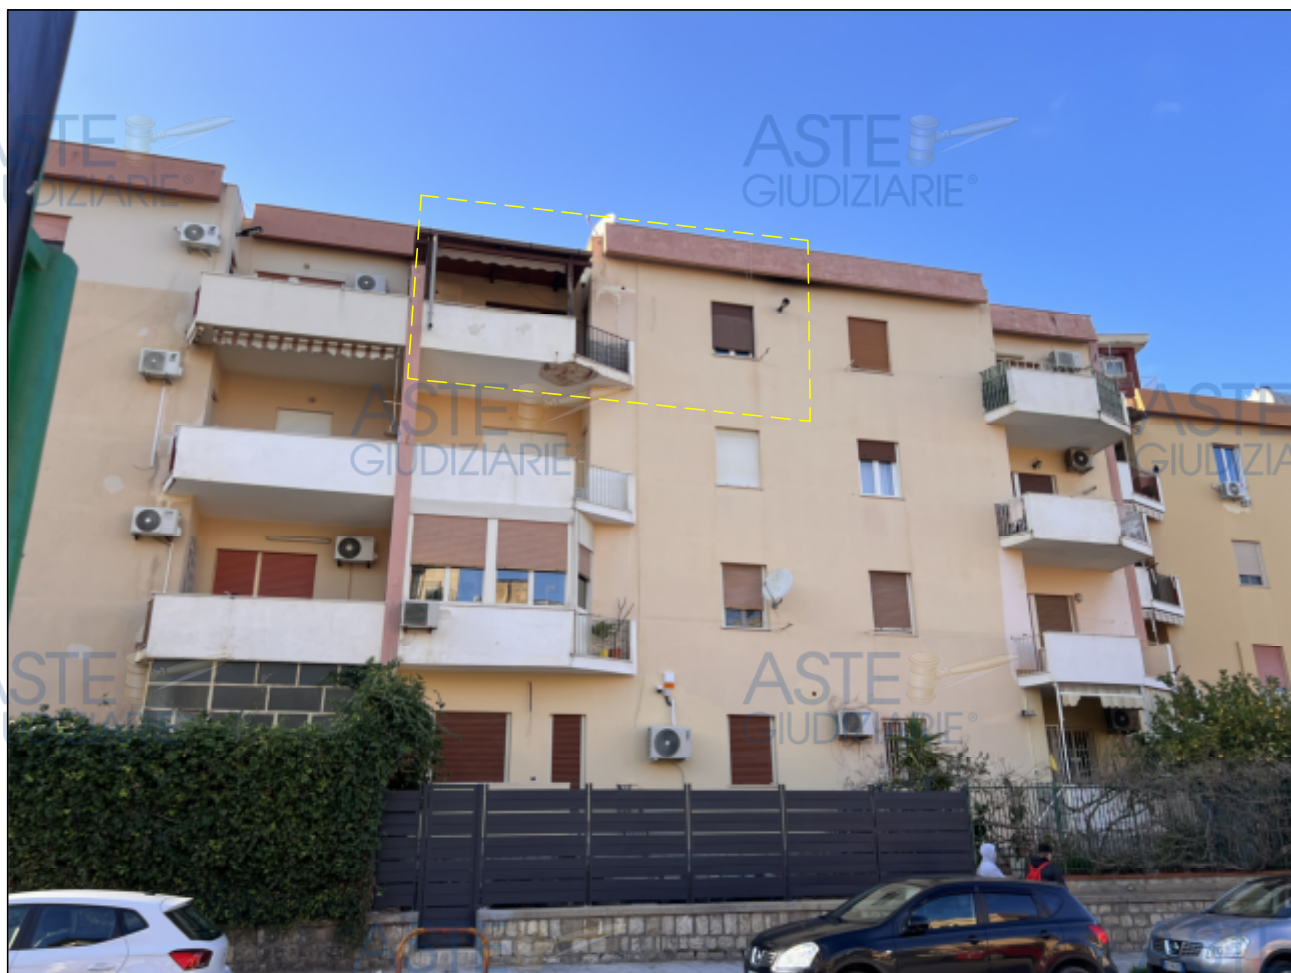
Per quanto concerne lo stato di manutenzione generale l'alloggio si presenta in buono stato manutentivo ad eccezione di alcune problematiche di infiltrazioni umidifere rilevate all'intradosso del solaio in una delle camere da letto e nel controsoffitto della cucina provenienti verosimilmente dal soprastante terrazzo di copertura. Infine nel sotto-balcone di via Amedeo D'Aosta sono presenti distacchi dell'intonaco esterno.

vista da viale Amedeo D'Aosta

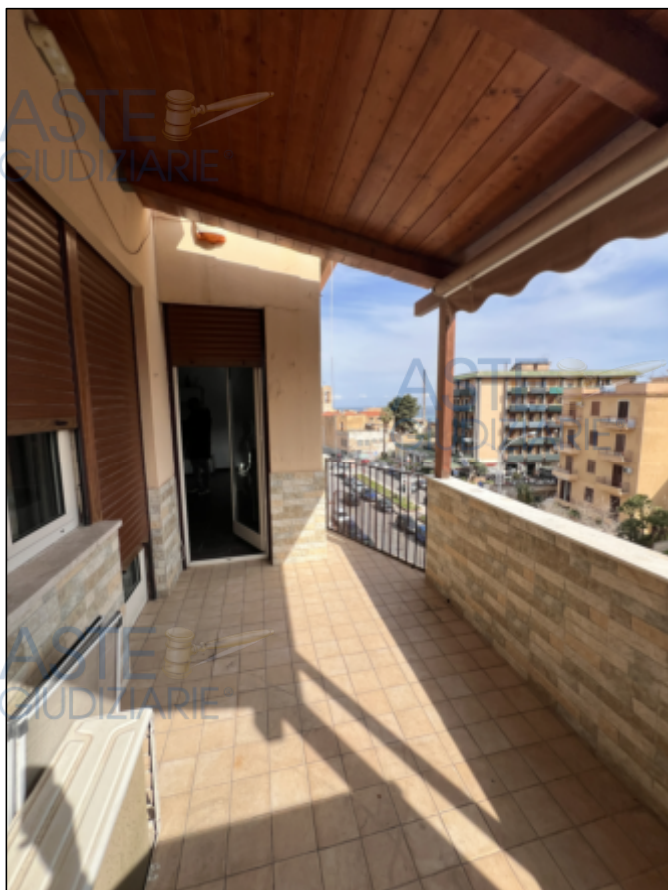
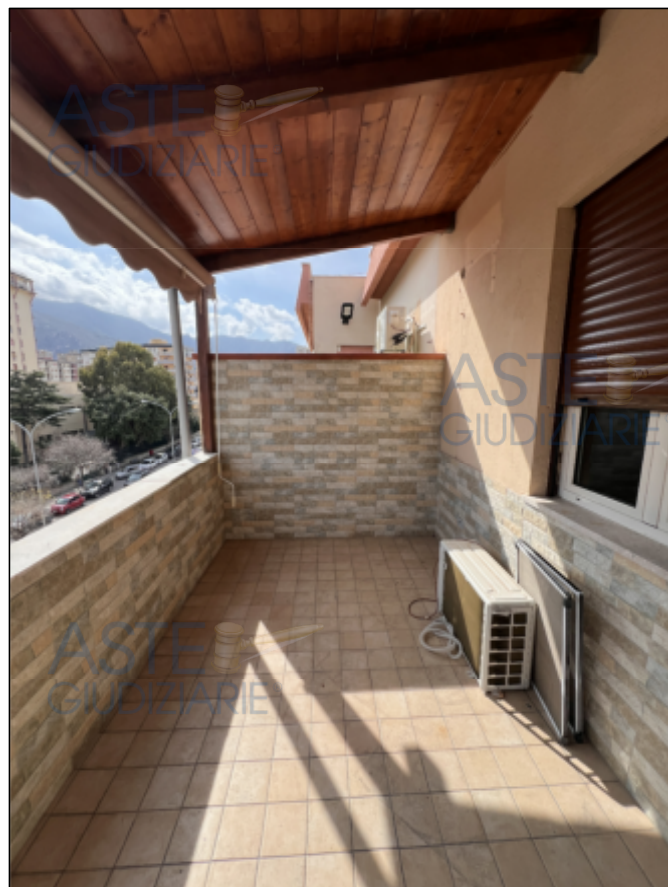
Sul balcone prospiciente il viale D'Aosta è stata realizzata una tettoia di copertura in legno lamellare sorretta da pilastri anch'essi in legno, rifinita con vernice colore noce e coperta da manto di tegole.

- eliminazione di partizione interna e relativa porta di ingresso al vano soggiorno;
- eliminazione di partizione interna e relativa porta di ingresso al corridoio zona notte;
- realizzazione di una tettoia in legno a copertura del balcone prospiciente il viale Amedeo D'Aosta per una superficie coperta di mq. 9 circa.

balcone coperto su viale Amedeo D'Aosta

la copertura del balcone con tettoia lignea è altresì possibile procedere alla regolarizzazione di detto abuso mediante presentazione di pratica ex art. 20 L.R. 4/03 con il pagamento di sanzione pari ad € 50 per ogni metro quadrato di superficie che nel caso in specie è pari a mq. 9 per cui in totale € 450,00 a cui sommare il costo dei diritti di istruttoria pari ad € 150,00 (nel caso di opere eseguite) ed onorari tecnici per ulteriori € 1.000,00 di presentazione della pratica.

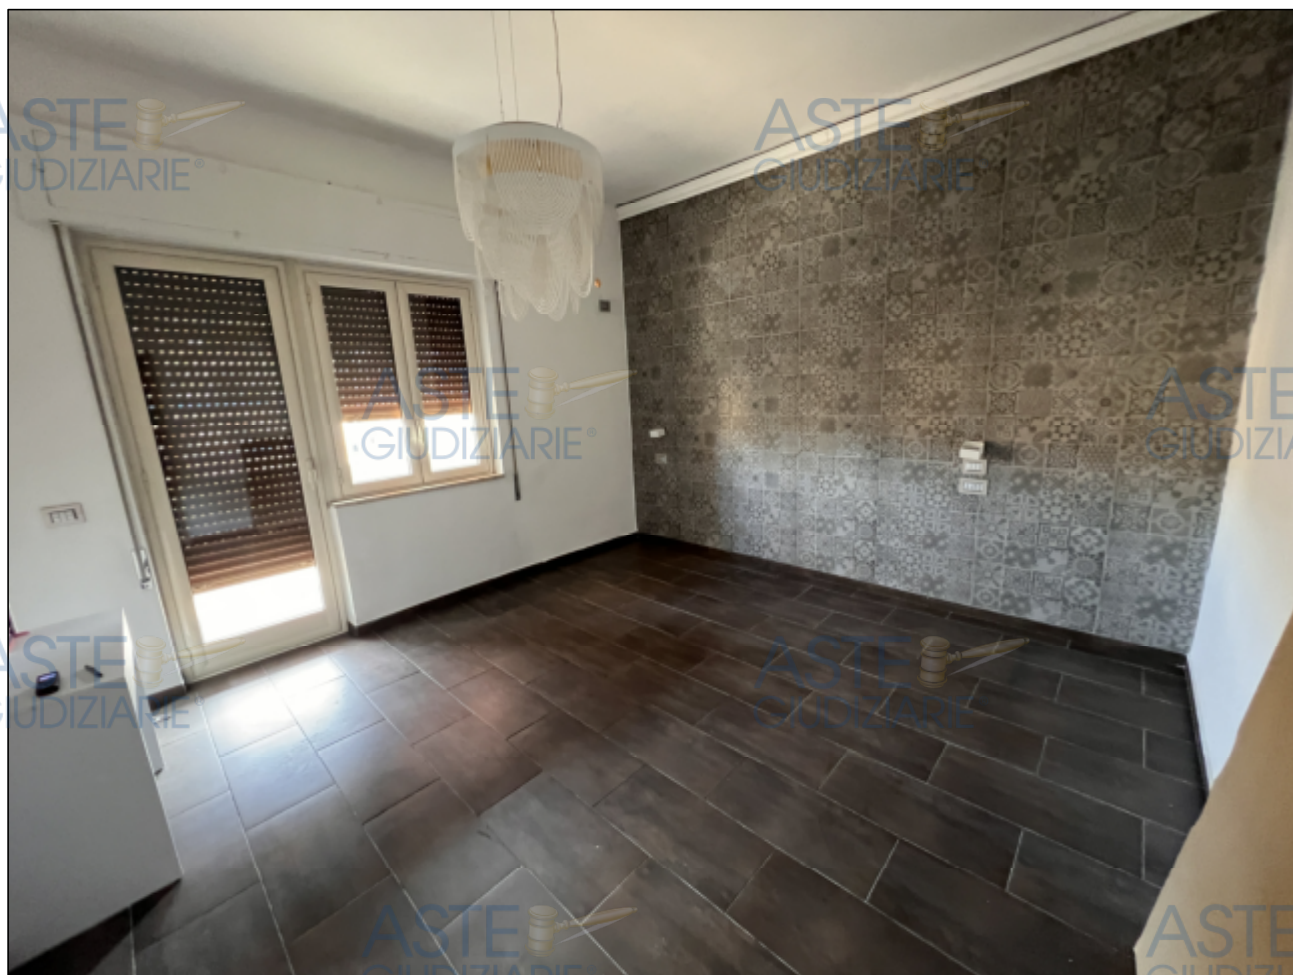
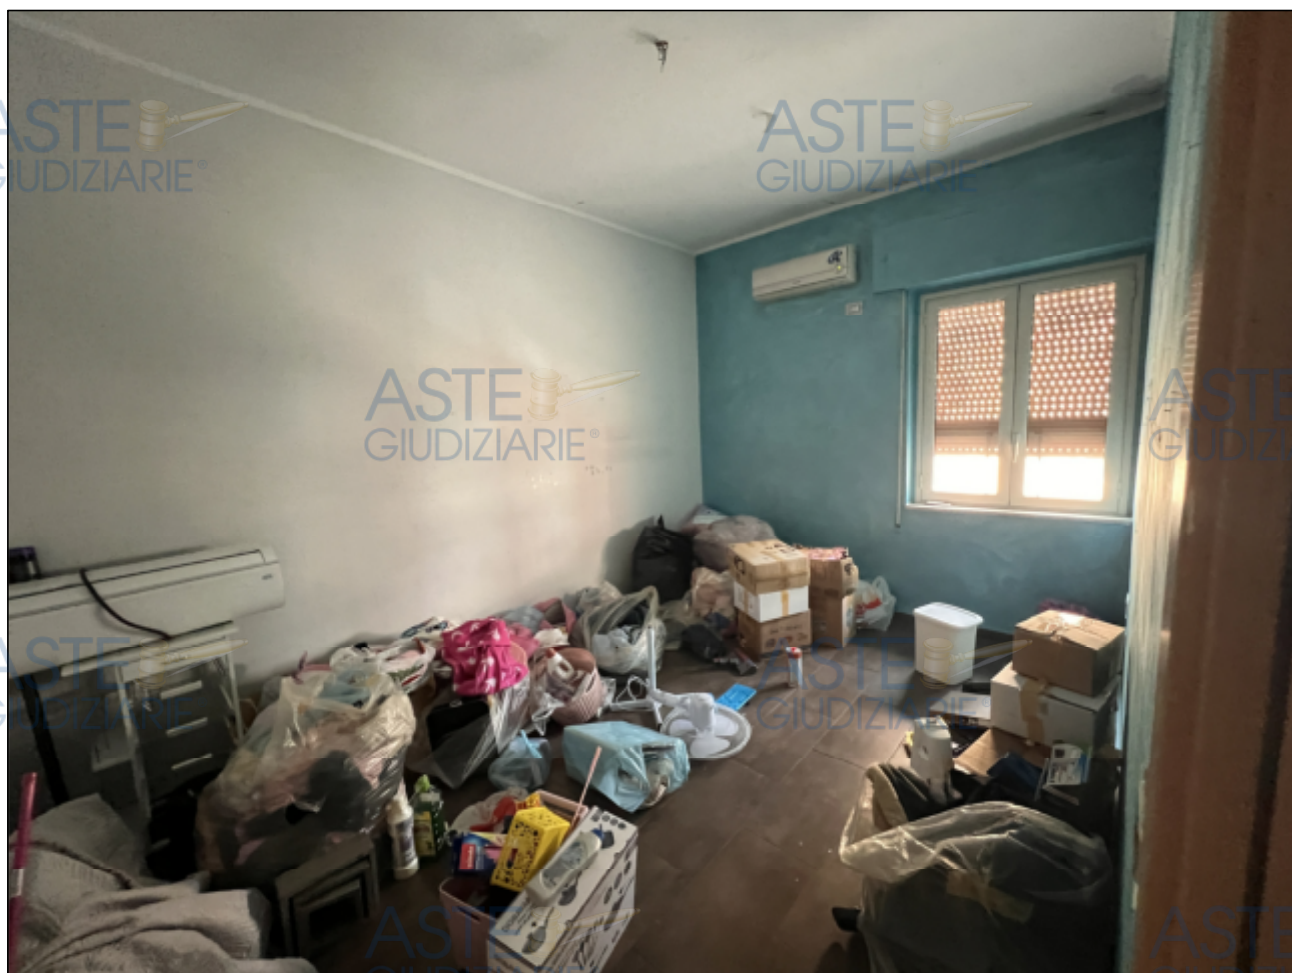
camere da letto
