Tribunale di Palermo
Sezione VI Esecuzioni Immobiliari
R.G.Es. 43/2024
LOTTO UNICO
Esperto stimatore: Arch. Antonella Armetta

PERIZIA DI STIMA IMMOBILIARE
LOTTO UNICO

Piena proprietà (1/1) del villino per civile abitazione sito in Palermo, via Carroll Lewis n. 23, già via TS. 19, composto da piano terra e piano primo, con annesso terreno di pertinenza esteso 300 mq e n. 2 posti auto scoperti.

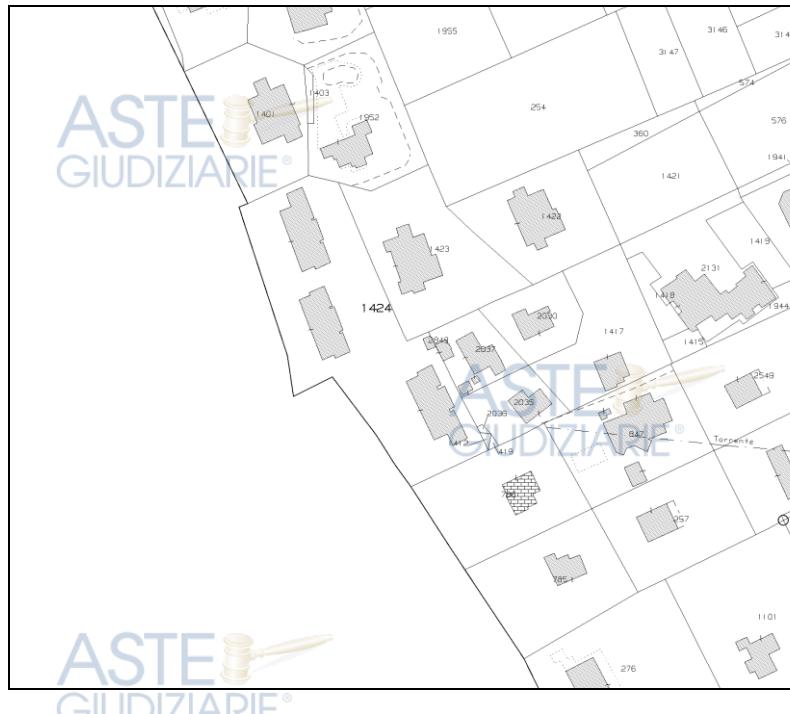
Estratto di mappa (All. 8)

Ai fini dell'esatta individuazione degli immobili oggetto del pignoramento si è effettuato un raffronto fra una ortofoto satellitare attuale e la mappa catastale (**ALL. 8**) con l'ausilio del portale Stimatrix forMaps (**ALL. 9**), riscontrando la corrispondenza tra quanto pignorato e la situazione reale dei luoghi.

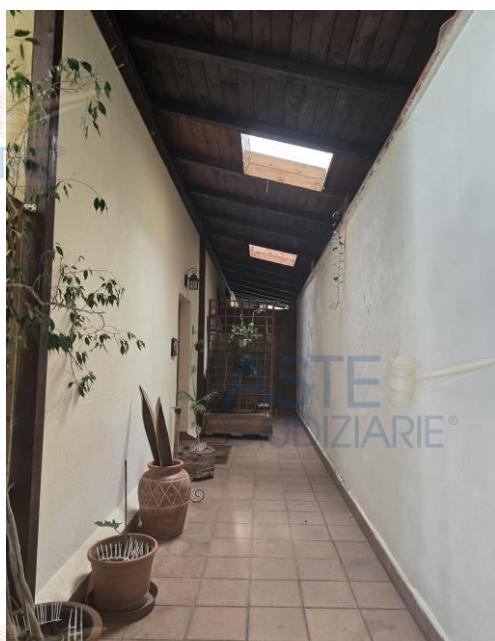
Foto n. 8-9 – a sinistra corte di ingresso alla villa (con copertura in legno non autorizzata); a destra la sala di ingresso

- *Costo delle demolizioni delle opere abusive e non sanabili (tettoia nel retro prospetto): € 5.000,00*
- *Costo oneri concessori: € 8.500,00*
- *Costo onorario di un tecnico abilitato: € 5.000,00*
- *Costo DOCFA: € 1.000,00*
- *Costo SCA: € 2.000,00*
- *Costo certificazioni impianti (idrico, elettrico, riscaldamento): € 3.000,00*
- *Costo APE: € 200,00*

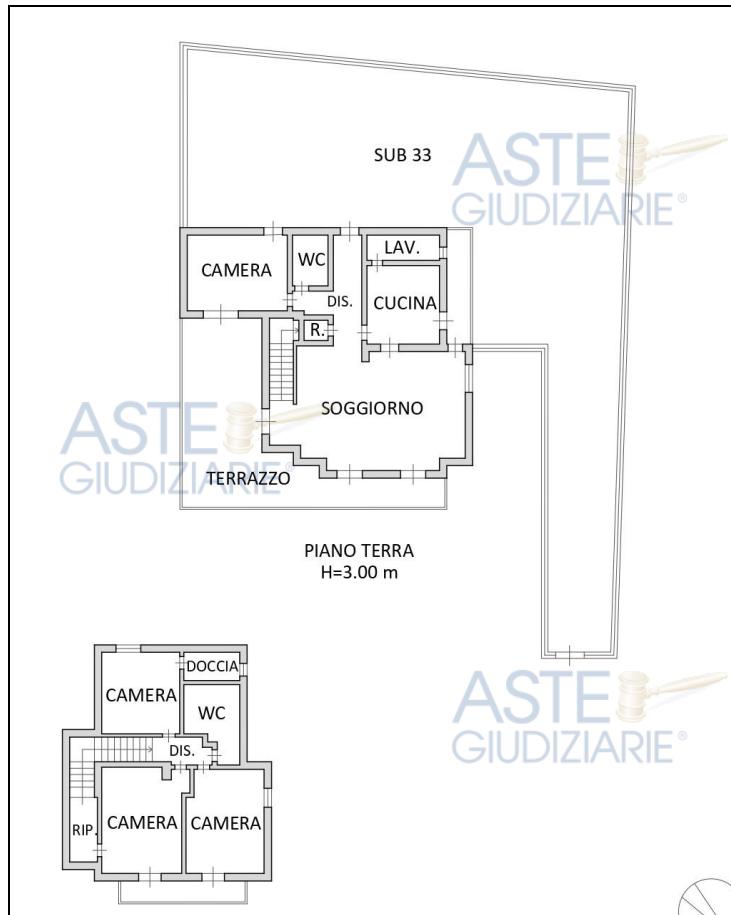
Rilievo dello stato di fatto attuale (ALL. 10)

Di seguito si illustra lo stato dei luoghi, mediante la planimetria di rilievo attuale (ALL. 10).

Lo stato dei luoghi attuale (ALL. 10) corrisponde alle risultanze catastali (ALL. 11) nonché ai grafici dell'Istanza di concessione in sanatoria, che sono riportati di seguito (ALL. 12). L'articolazione dei vari subalterni (villa / terreno e posti auto è illustrata nell'elaborato planimetrico più recente (ALL. 24).

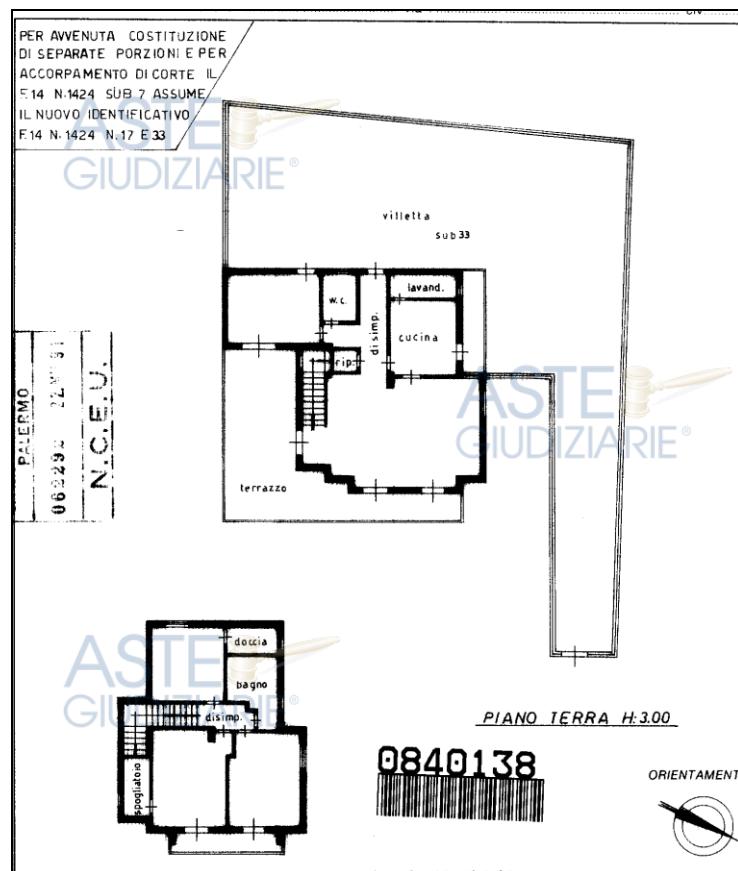
Planimetria catastale (ALL. 11)

Di seguito si illustra la planimetria catastale, che è conforme allo stato attuale dei luoghi.

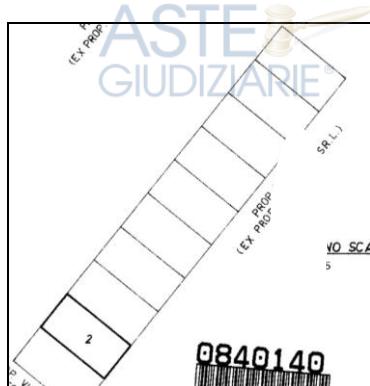
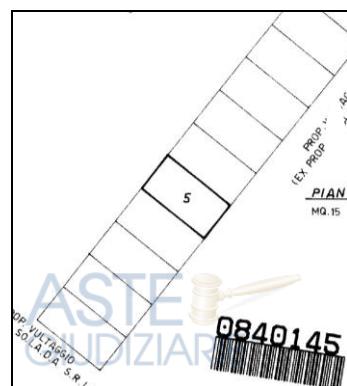
Planimetria catastale sub. 35 (posto n. 2) - ALL. 22 e sub. 38 (posto n.5) ALL. 23

Di seguito si mostrano anche le planimetrie catastali che illustrano la posizione dei posti auto di pertinenza della villa:
