Tribunale di Palermo
Sezione VI Esecuzioni Immobiliari
R.G.Es. 435/2023
LOTTO N. UNICO
Esperto stimatore: Ing. Maurizio Sulli

PERIZIA DI STIMA IMMOBILIARE

Piena proprietà dell'appartamento sito in **Palermo**,
Via Conte Federico n. 54, piano terra
al C.F. al **foglio 88, p.lla 245, sub 2**

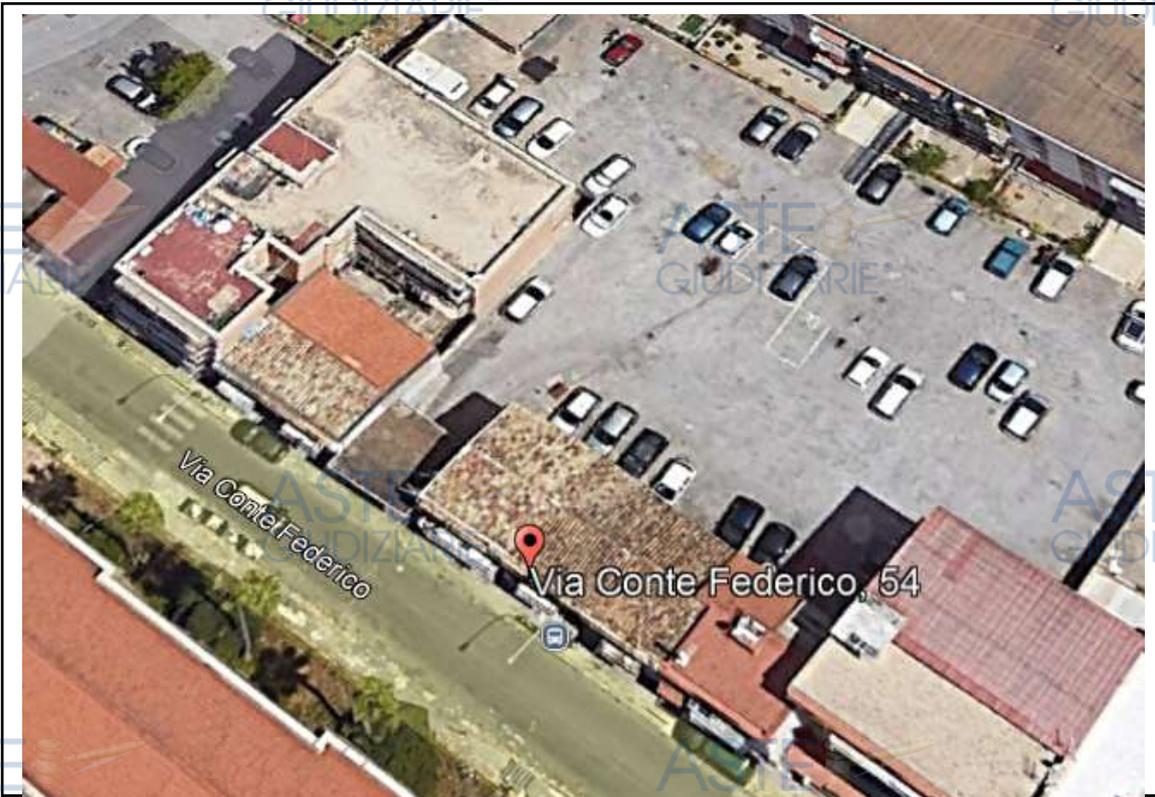
Ortofoto attuale (da Google Earth)

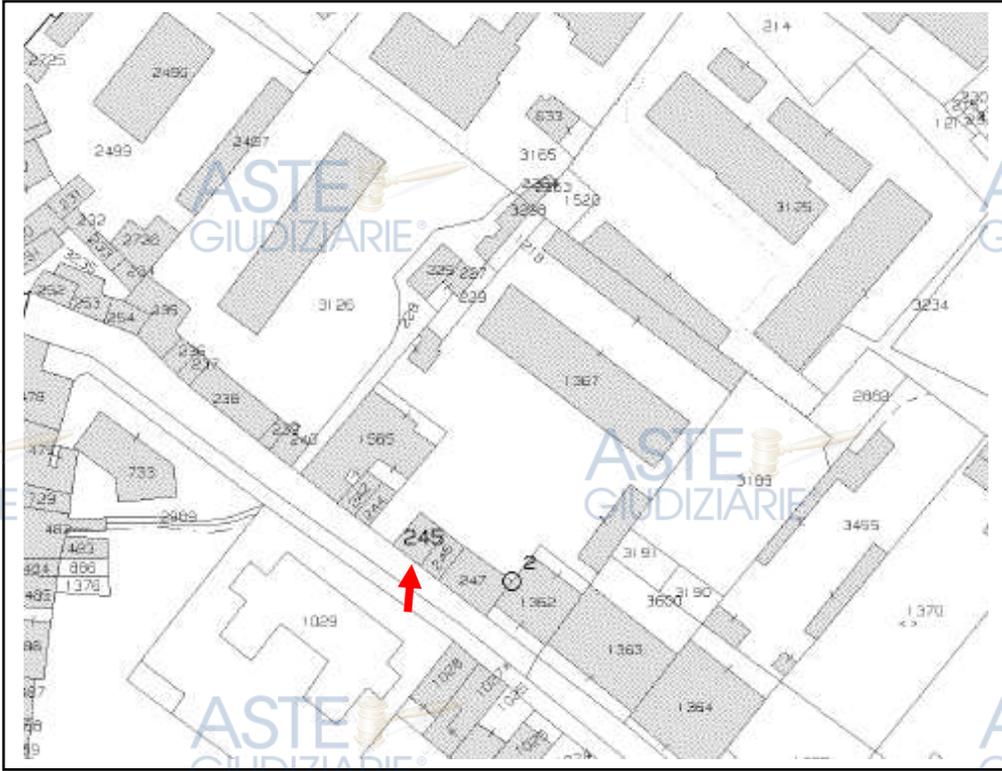
Estratto di mappa catastale

Ai fini dell'esatta individuazione dell'immobile oggetto del pignoramento si è effettuato un raffronto tra una ortofoto satellitare attuale e la mappa catastale con l'ausilio del portale Stimatrix forMaps (All. 2.2), riscontrando la corrispondenza tra quanto pignorato e la situazione reale dei luoghi.

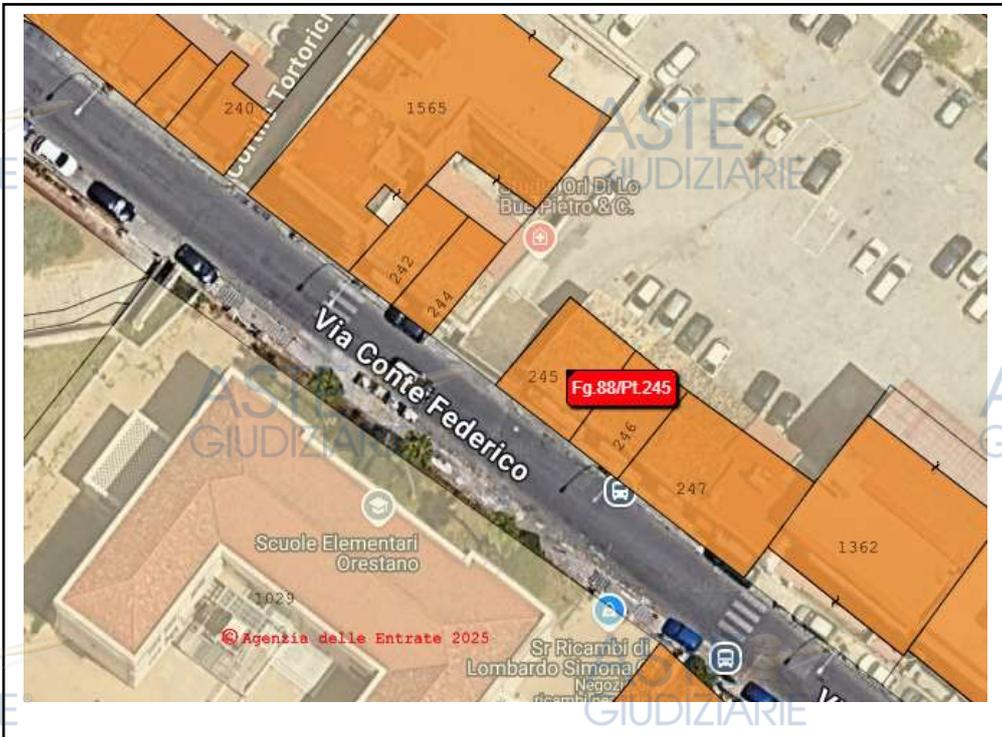
Sovrapposizione ortofoto attuale e mappa
catastale tratta da Stimatrix forMaps

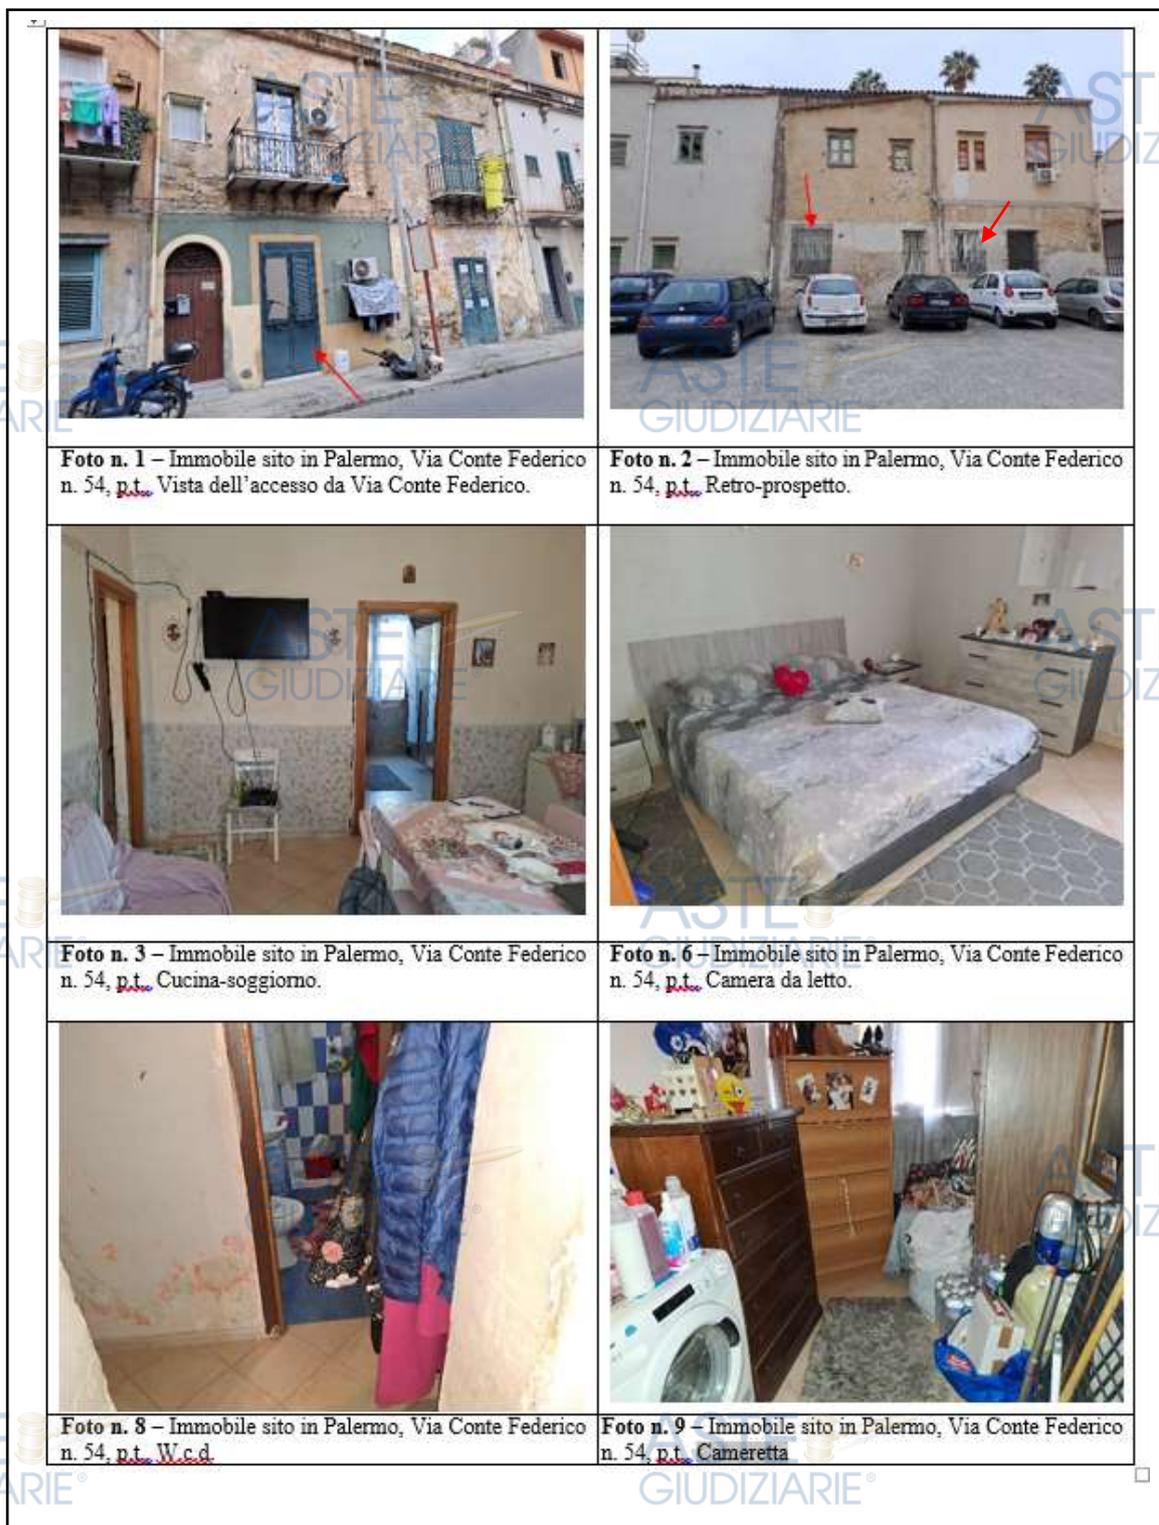
Stralcio elaborato fotografico

- la pavimentazione interna dell'appartamento è costituita da piastrelle in ceramica. E' presente zocchetto battiscopa;
- le pareti ed i soffitti degli ambienti interni sono intonacati e tinteggiati con pitture lavabili per interni che si presentano in scadente stato d'uso specialmente nella parte più bassa per la presenza di processi di risalita capillare;

- il rivestimento delle pareti del w.c.d. è in ceramica. Detto rivestimento si presenta localmente distaccato nella parte bassa;
 - la persiana di accesso all'immobile e le finestre di retro-prospetto sono in alluminio elettro-colorato. Le finestre di retro-prospetto sono provviste di grate metalliche;
 - gli infissi interni sono in legno tamburato;
 - l'unità immobiliare in argomento è munita di impianto idrico, di scarico ed elettrico.
- Non è presente impianto di riscaldamento.

Condizioni di manutenzione dell'immobile e degli impianti. L'immobile si trova nel complesso in uno stato di manutenzione compreso tra mediocre e scadente (v. **All. 2.1**, Documentazione fotografica interna).

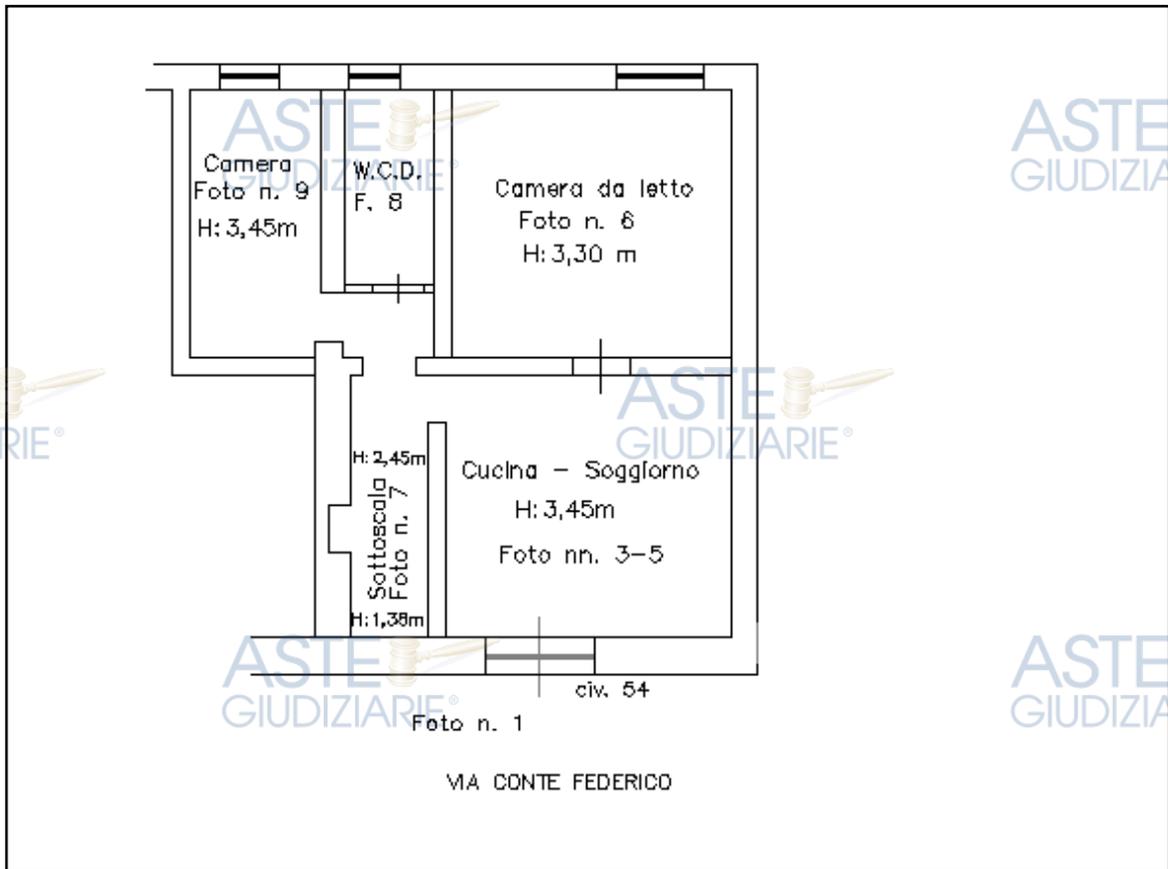
Planimetria rappresentativa dello stato di fatto

Superficie utile interna: 45 mq

Altezza utile interna: L'altezza utile interna è pari a 3,45 m nella cucina soggiorno e nella cameretta ed a 3,30 m nella camera da letto. Nel sottoscala l'altezza è variabile tra 1,3 m e 2,45 m.

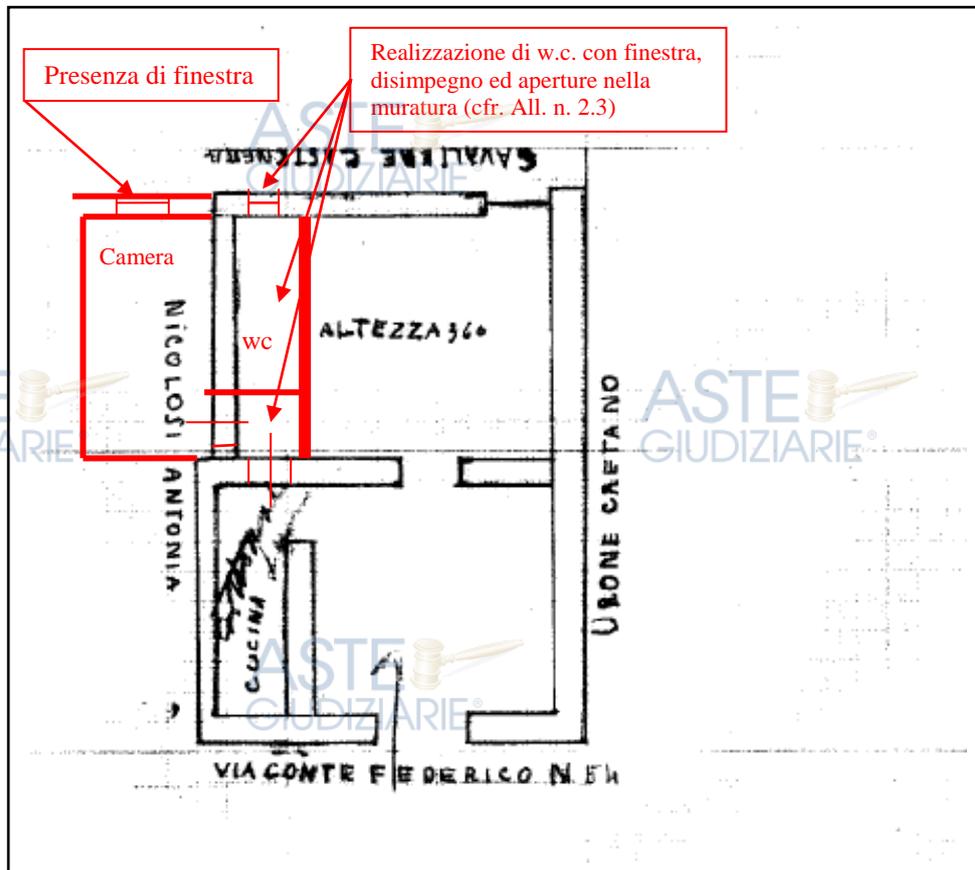
Planimetria catastale: Lo stato attuale dei luoghi è difforme alla planimetria catastale agli atti del catasto del 6/12/1939 (**All. 3.3**) per le seguenti ragioni:

- diversa distribuzione degli spazi interni: il vano lato retro-prospetto è stato ridotto ricavando un piccolo disimpegno ed un w.c.d. provvisto di finestra, diversa posizione vano porta (Cfr. All. n. 2.3, Planimetria stato di fatto ed All. 3.3, Planimetria catastale);
- presenza di una cameretta provvista di finestra non riportata nella planimetria di impianto o in conseguenza di una errata rappresentazione grafica d'impianto o per accorpamento di una porzione del sub 1 al sub 2 ragionevolmente risalente nel tempo in quanto l'immobile ha una consistenza di 2,5 vani fin dall'impianto meccanografico del 30/06/1987, corrispondente ad una superficie catastale di 57 mq (Cfr. All. n. 2.3, Planimetria stato di fatto ed All. 3.3, Planimetria catastale).

Estratto planimetria catastale con le difformità riscontrate evidenziate in rosso (All. 3.3)

Stante la presenza di difformità catastali occorrerà procedere con la redazione del DOCFA al fine di ristabilire la conformità tra i luoghi e la planimetria catastale e ciò, si precisa, limitatamente alle sole difformità che in concreto saranno suscettibili di regolarizzazione dal punto di vista urbanistico-edilizio per la sussistenza di finestre nel retro-prospetto non riportate nel catastale di impianto la cui regolarizzazione resta subordinata alla presentazione di una pratica edile al Comune di Palermo ed al rilascio del titolo edilizio in sanatoria (v. Par. 6 per approfondimenti).

Il costo da affrontare (per oneri tecnico-amministrativi) per la redazione dell'atto di aggiornamento catastale (DOCFA) si indica presuntivamente in **€ 800,00**, salvo conguagli o altri costi di qualsiasi genere (chiusura dei vani finestra, restituzione dell'eventuale porzione del sub 1 accorpata al sub 2) che resteranno a totale carico dell'aggiudicatario.

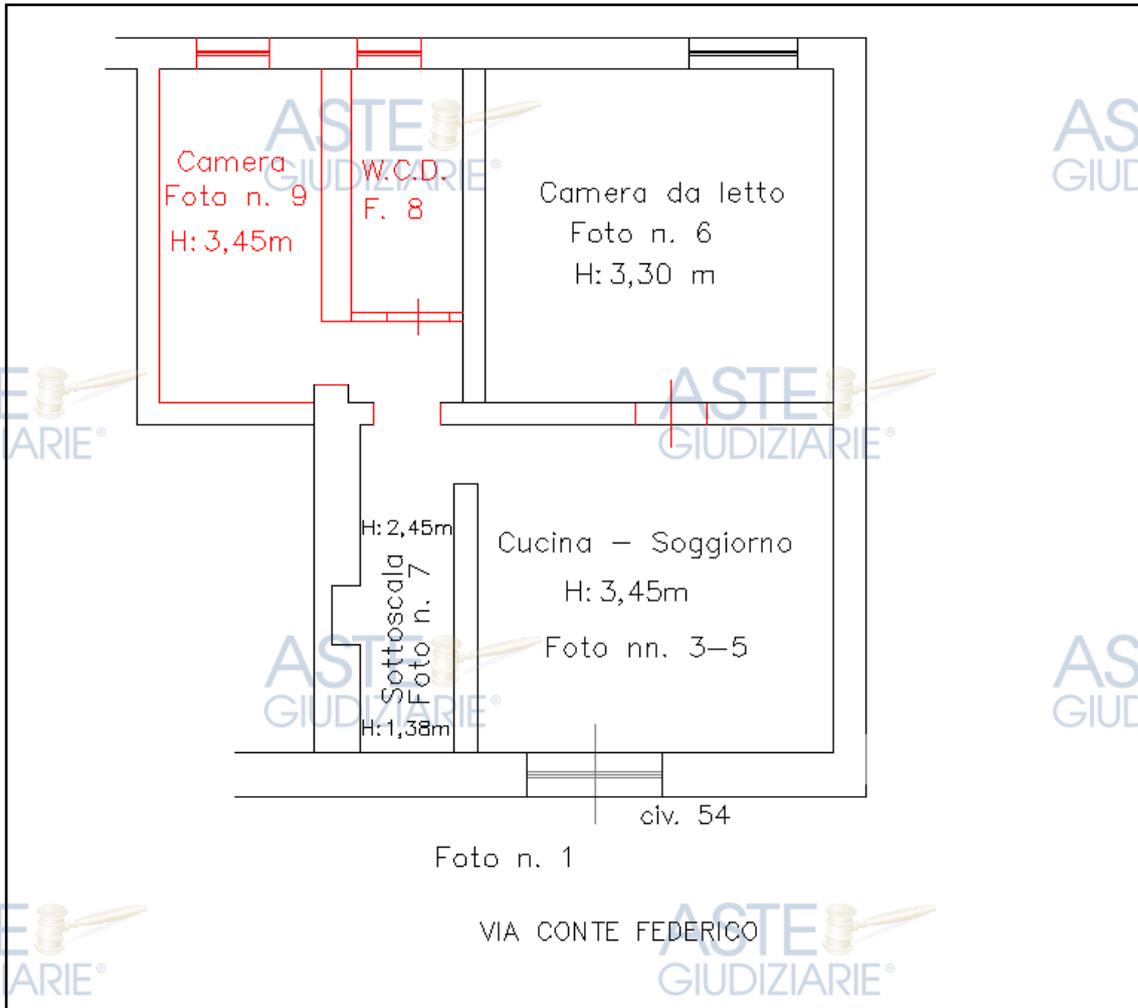
Dal sopralluogo eseguito è emerso che sono presenti delle difformità rispetto alla planimetria catastale di impianto per effetto:

- di una diversa distribuzione degli spazi interni (realizzazione di w.c. e di una piccola zona disimpegno, diversa posizione vano porta, v. zone campite in rosso in planimetria)

e dell'eventuale accorpamento di fatto (per l'ipotesi in cui non si tratti di errata rappresentazione grafica materializzatasi all'impianto) di una porzione dell'adiacente sub 1 la cui planimetria di impianto non riporta alcuna risega ma una sagoma regolare e rettangolare (v. Allegato 8, Compravendita del 14/04/2023 e planimetria ad esso allegata). Per regolarizzare dette difformità, sotto un profilo meramente urbanistico – edilizio e fatti salvi ed impregiudicati i diritti del terzo (attuale proprietario del sub 1, soggetto che, potrebbe avviare un'azione finalizzata alla restituzione della superficie del sub 1 accorpata al sub 2 con alea / rischio a carico dell'aggiudicatario) occorrerà presentare una CILA tardiva il cui costo (comprensivo di oblazione, spese tecniche e diritti amministrativi) si indica presuntivamente in € 1.500,00, salvo conguagli o ulteriori oneri di qualsiasi natura che resteranno a carico dell'aggiudicatario.

- della presenza di due finestre (nel w.c.d e nella cameretta) lato retro-prospetto che non sono rappresentate nella planimetria catastale di impianto e dell'apertura di vani porta in corrispondenza di pareti in muratura. Per procedere con la regolarizzazione di detta difformità occorrerà presentare una SCIA in sanatoria sostitutiva del P.d.C. ed una pratica al Genio Civile per interventi afferenti al taglio di murature portanti, affrontando un costo presuntivo pari ad € 3.500,00, salvo conguagli di qualsiasi natura a totale carico dell'aggiudicatario, soggetto che, nel caso di mancato rilascio / diniego da parte dell'Ufficio preposto del Comune di Palermo del titolo edilizio in sanatoria dovrà, ad esempio, procedere alla chiusura dei due vani finestra di retro-prospetto (quelli campiti in rosso in planimetria) assumendone l'onere economico.

Planimetria rappresentativa dello stato di fatto con evidenziate in rosso le difformità riscontrate rispetto alla planimetria catastale di impianto (v. All. n. 3.3).
