TRIBUNALE DI PALERMO

N° R. Es. : 436 / 2022

RELAZIONE DI CONSULENZA TECNICA D'UFFICIO
PERIZIA per PUBBLICITA'
LOTTO 2

Appartamento sito in Palermo, Via Maestro Cristofaro N°6, Piano III a dx

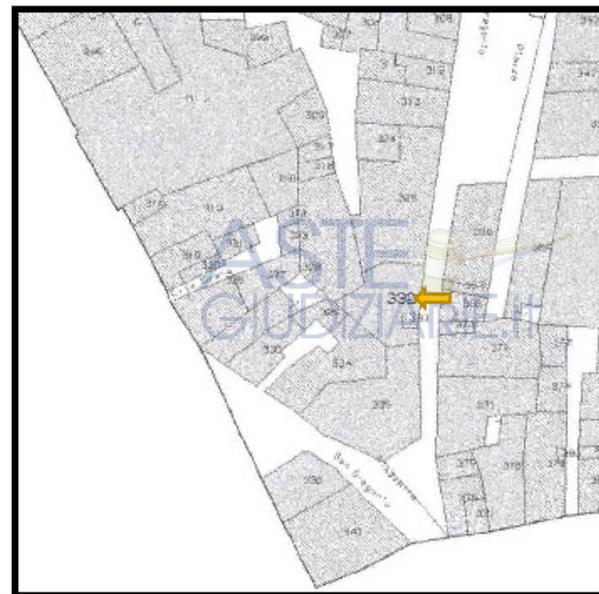
Raffronto fra la Foto Aerea (tratta da Google Earth) e l'estratto di mappa catastale

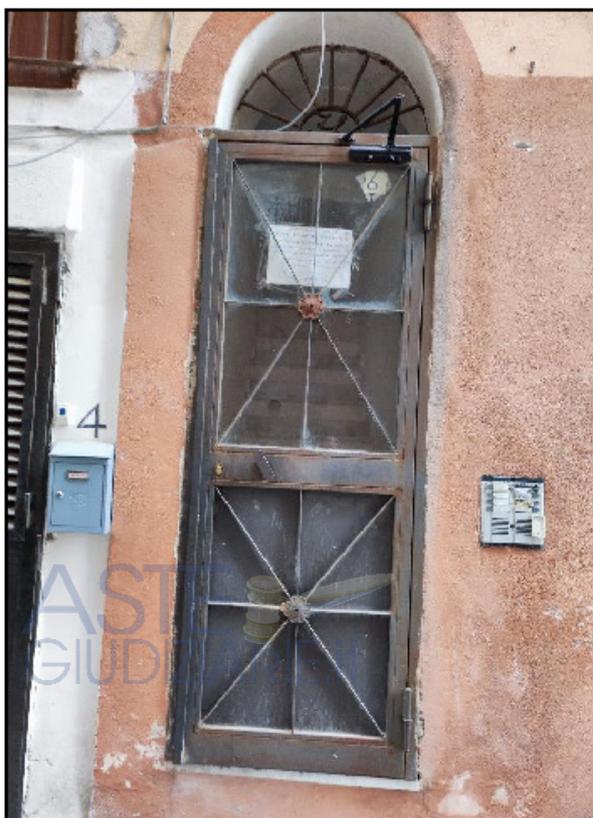
Part. portone d'accesso in Via Maestro Cristofaro N°6

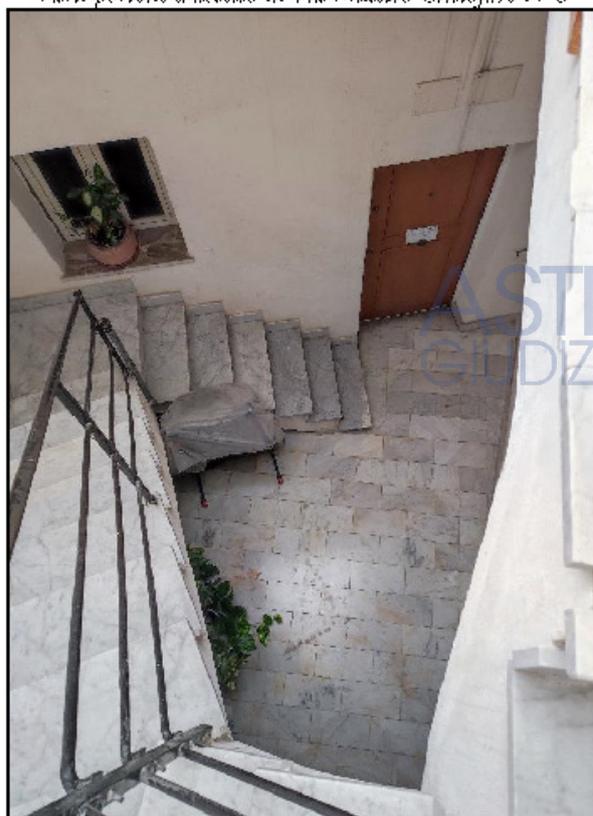
Rampe di accesso al Piano III con chiostrina

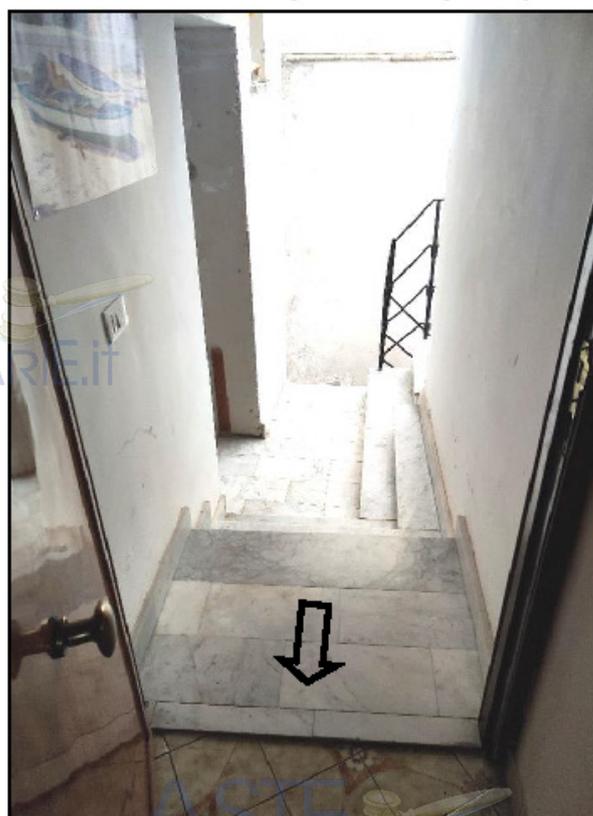
Part. gradini della scala rivestiti con marmo Bianco Carrara

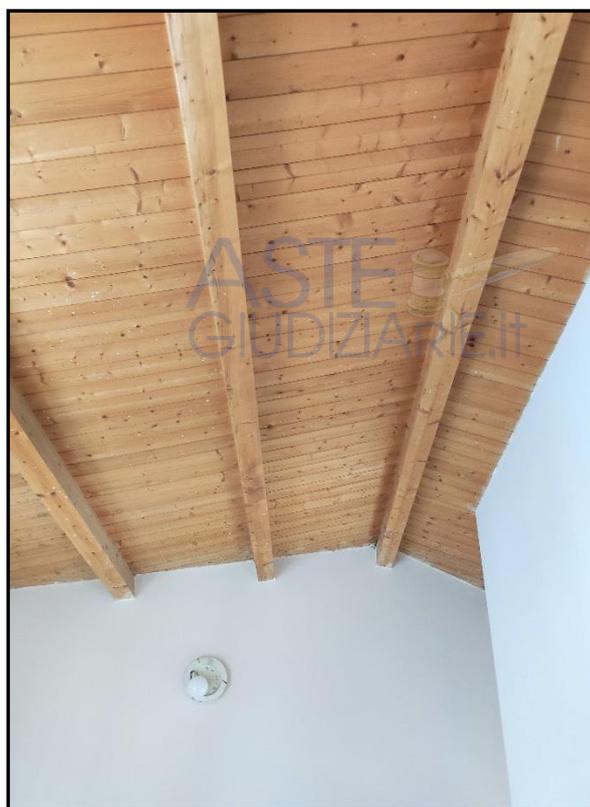
Part. intradossso manto di copertura :
travetti e perlinato in pitch - pine ;

Le caratteristiche costruttive dell'unità immobiliare sono : struttura in muratura portante con tondagni in conci di calcarenite; orizzontamenti lignei; intradosso del manto di copertura a falde, realizzato con travi lignee e tavolato, a vista in alcuni ambienti.

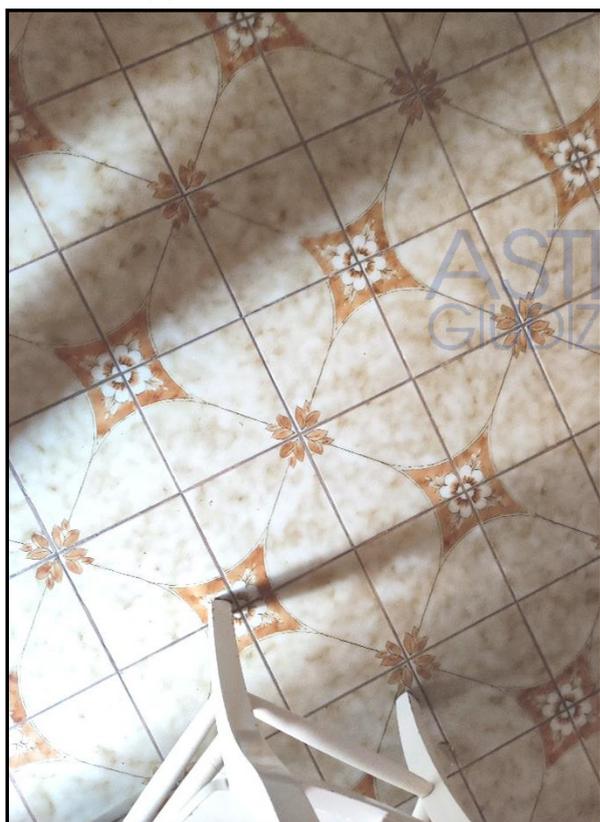
Part. pavimento in piastrelle di ceramica
dal disegno floreale (formato cm.20 x 20)

La superficie dell'intera unità immobiliare, ad esclusione del servizio igienico e della Camera da Letto I, è stata pavimentata "a tappeto" con piastrelle di ceramica, formato cm.20 x 20, dal disegno geometrico.

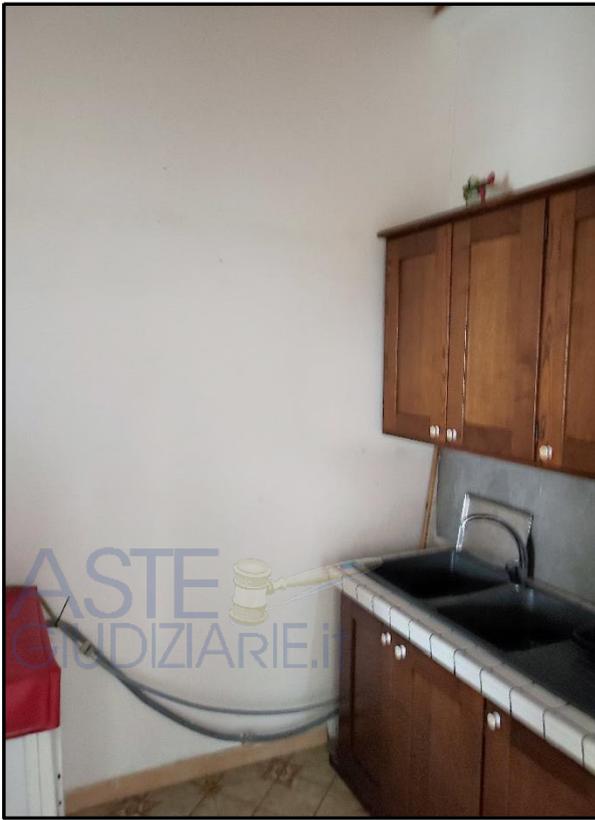
Cucina : particolare top in muratura, rivestito con piastrelle ceramiche ed elementi da incasso in acciaio inox

L'originaria finestra, prospiciente la Corte interna è stata tompagnata, per consentire la costruzione di un top in muratura, rivestito con tozzetti di ceramica, dotato di piano cottura e di lavello in acciaio inox, due vasche con gocciolatoio, da incasso. Una porta di accesso in mogano tamburato, separa la Cucina dalla Camera da Letto 1, pavimentata con piastrelle ceramiche, formato cm.20 x20, con tozzetto a contrasto. La Camera da Letto 1 è altresì dotata di una terrazza a livello , prospiciente la Corte interna. Alla Camera da Letto 2, si accede direttamente dalla zona

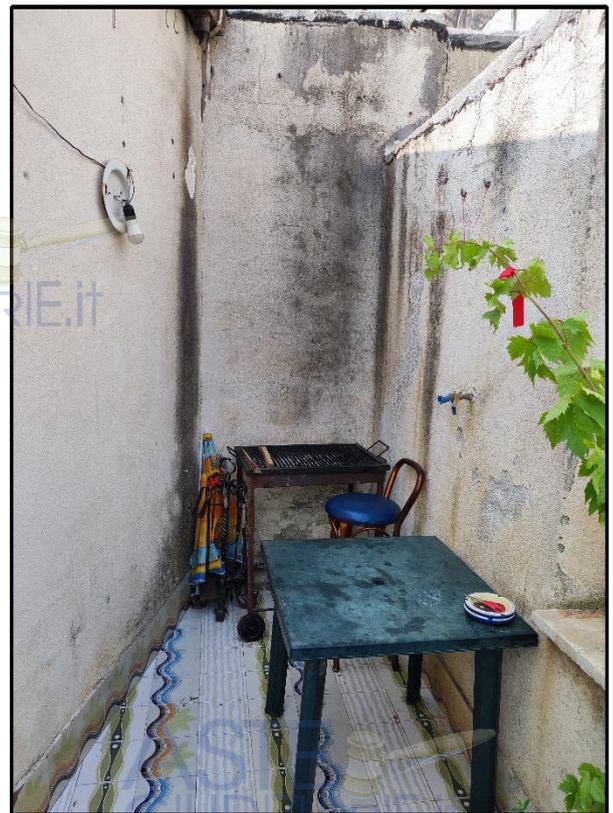
Part. terrazza a livello

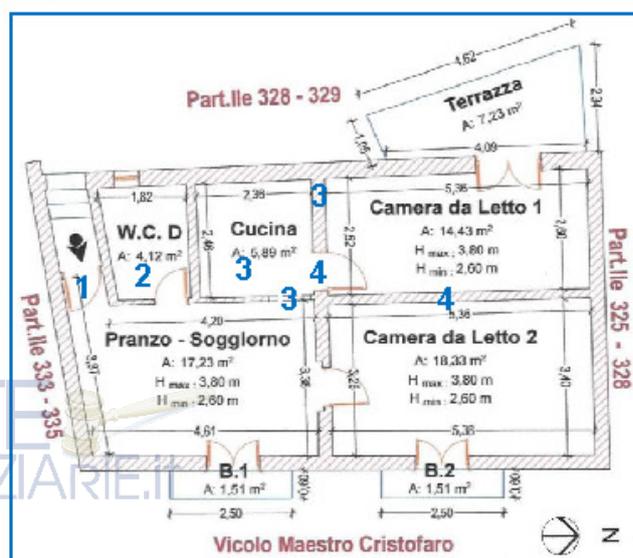
Raffronto tra la planimetria catastale d'impianto ed il rilievo dello stato attuale

Dal raffronto tra la planimetria catastale acquisita all'Agenzia delle Entrate - Ufficio del Territorio ed il rilievo eseguito nel corso del sopralluogo, sono emerse lievi difformità, come appresso specificato :

Planimetria catastale d'impianto anno 1939

Rilievo dello stato attuale

1. Inserimento nel rilievo dello stato attuale della porta d'accesso all'unità immobiliare ;
2. Cambio di destinazione d'uso dell'originaria Cucina, in W.C. Doccia;
3. Creazione di una Cucina, con chiusura della finestra originaria, della porta di accesso alla Camera da letto 1 e nuovo accesso alla Cucina, privo di porta ;
4. Nuovo accesso alla Camera da Letto 1 con chiusura dell'originario accesso alla camera da Letto 2 .

Dalle Norme di Attuazione del Piano Particolareggiato Esecutivo del Centro Storico di Palermo, di cui al Decreto Assessorato Regionale del Territorio ed Ambiente del 13/07/1993, l'unità immobiliare ricade in Zona Territoriale Omogenea "A.2", definita dall'Art.5 che recita "...quelle che comprendono i tessuti urbani storici, individuati tenendo conto anche delle Perimetrazioni dei centri storici di cui alla Delibera di C.C. 223/80, ed inoltre i manufatti già edificati al 1939, nel piano classificati come "netto storico", qualora non inclusi all'interno di altre zone territoriali omogeneeNelle zone A2 gli interventi si attuano con obbligo di Piano Particolareggiato di iniziativa pubblica, ovvero secondo le disposizioni della circolare A.R.T.A. n. 3/2000.Nelle more dell'approvazione dei rispettivi piani particolareggiati, per gli edifici non individuati come "Netto Storico" compresi all'interno delle zone A2, sono consentiti interventi di manutenzione ordinaria e straordinaria, risanamento conservativo, restauro e ristrutturazione edilizia o l'eventuale demolizione e ricostruzione a parità di volume e di rapporto di copertura nel rispetto degli allineamenti stradali esistenti (vedi nota A.R.T.A. n°45838 del 29.07.02.)." Per le necessarie opere prodromiche all'ottenimento dell'Agibilità nell'unità immobiliare, sarà necessaria la presentazione di una C.I.L.A. ai sensi dell'art.6, comma 2, lettera a) del D.P.R. 380/2001, posto che le opere di

adeguamento degli impianti, non modificano la volumetria complessiva e mantengono inalterata l'originaria destinazione d'uso. I costi necessari per la regolarizzazione delle difformità riscontrate, inclusi gli onorari di Professionista Abilitato ammontano complessivamente ad € 3.500,00, e possono riassumersi come appresso specificato :

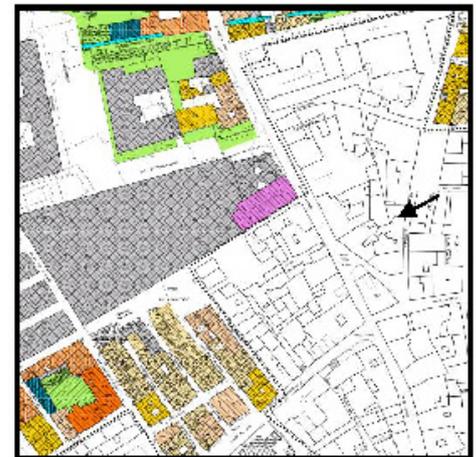
Stralcio Piano Particolareggiato Esecutivo - Tav. 14
