N° R. Es. : 436 / 2022

RELAZIONE DI CONSULENZA TECNICA D'UFFICIO

**PERIZIA per PUBBLICITA'**  
**LOTTO 3**

**Appartamento sito in Palermo, Via Maestro Cristofaro N°6, Piano III a sx**

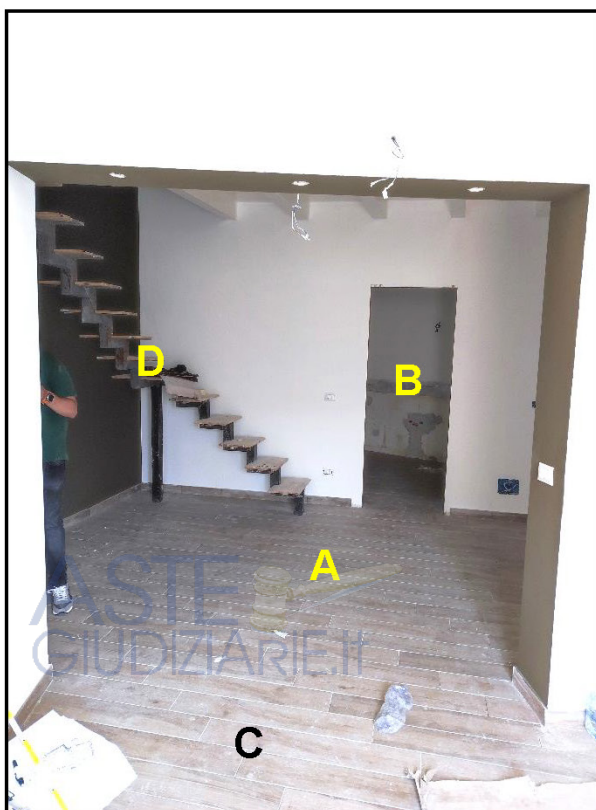
(A) Pranzo - Soggiorno ; (B) W.C. ; (C) Cucina ;  
(D) struttura della scala metallica autoportante

conduce ad altre camere da letto : la Camera da Letto 2, pavimentata con listoni di grès porcellanato, è dotata di un piccolo W.C. ed è illuminata in modo naturale, da un serramento in alluminio anodizzato preverniciato, prospiciente la corte; la Camera da Letto 3, di modeste dimensioni, presenta le medesime caratteristiche di finitura. L'unità immobiliare complessivamente risulta essere priva di porte interne, di sanitari, di rivestimenti e necessita di interventi di completamento edile ed impiantistico. La scala in ferro autoportante dovrà essere completata e soprattutto dotata di corrimano, al fine di assicurare i collegamenti verticali alle Camere da Letto in assoluta sicurezza.

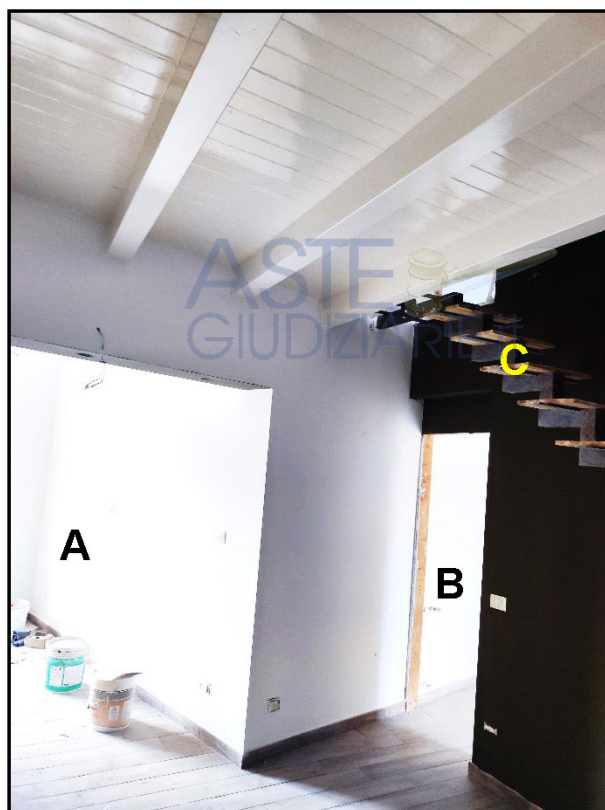
Part. intradosso solaio ligneo con travi e tavolato verniciato:  
(A) Cucina ; (B) camera da Letto 1; (C) scala d'accesso ai soppalchi

con tompagni in pomice-cemento. Orizzontamenti costituiti da un sistema di travi lignee squadrate con doghe lavorate ad incastro , “a vista “ in numerosi ambienti ad eccezione della lavanderia, dotata di controsoffitto in gesso.

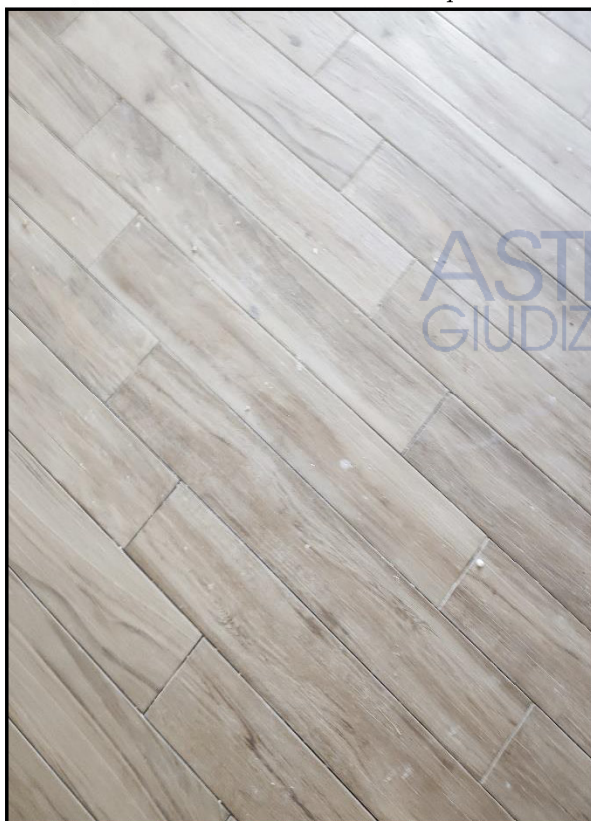
Part. pavimento in listoni di grès porcellanato  
effetto rovere (formato cm. 18 x 90)

La superficie dell'intera unità immobiliare, inclusi i servizi igienici, è stata pavimentata “a tappeto” con listoni di grès porcellanato, ( formato cm.18 x 90). Le pareti in alcuni ambienti sono state rifinite ad idropittura lavabile, ad eccezione dei servizi igienici e della lavanderia, allo stato grezzo. I serramenti, ove presenti, sono in alluminio anodizzato del tipo preverniciato con aperture a due battenti od a vasistas (lavanderia). I vani sono privi di porte interne.

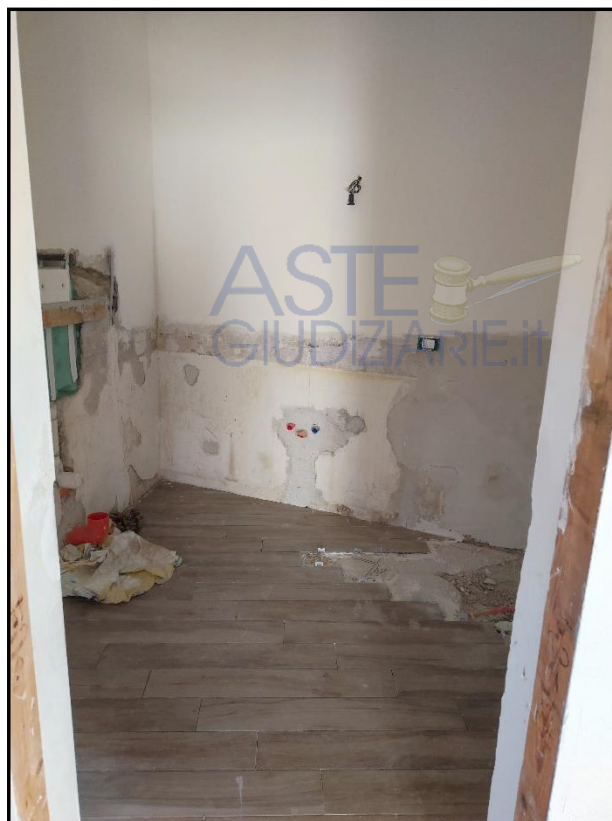
W.C. : interno privo di rivestimento parietale e sanitari

è stata pavimentata "a tappeto" con listoni di grès porcellanato, formato cm.18 x 90, effetto rovere. Il servizio igienico, privo di finestra, e l'annessa lavanderia, dotata di serramento in alluminio anodizzato preverniciato con apertura a vasistas, sono privi di rivestimento parietale, di sanitari e relativa rubinetteria. Le pareti presentano finitura sino al traversato. La Camera da Letto 1, con accesso dalla zona giorno, è dotata di porta - finestra in alluminio anodizzato preverniciato, con balcone prospiciente la corte interna. L'intradosso del solaio ligneo è costituito da travi squadrate e perlinato con doghe verniciate a smalto. La scala metallica autoportante, incompleta e priva di corrimano protettivo,

Il costo complessivo dei suddetti lavori e delle ulteriori opere di completamento e di finitura, inclusa la fornitura e collocazione di sanitari, dei radiatori, dei rivestimenti parietali nei servizi igienici, della fornitura e collocazione delle porte interne, con la tinteggiatura delle pareti, ove necessario, ammonta ad € 19.000,00 oltre IVA.

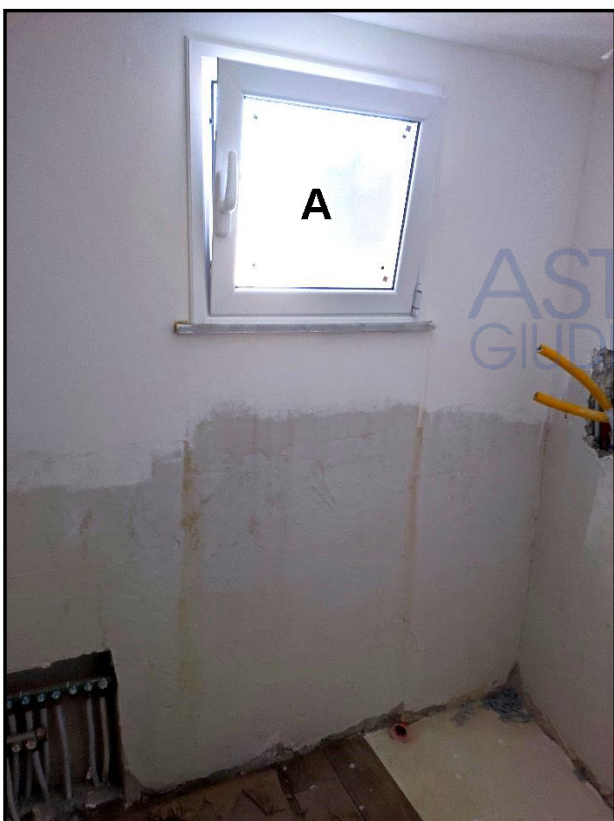
Lavanderia annessa al W.C. : (A) serramento in alluminio anodizzato preverniciato con apertura a vasistas ;

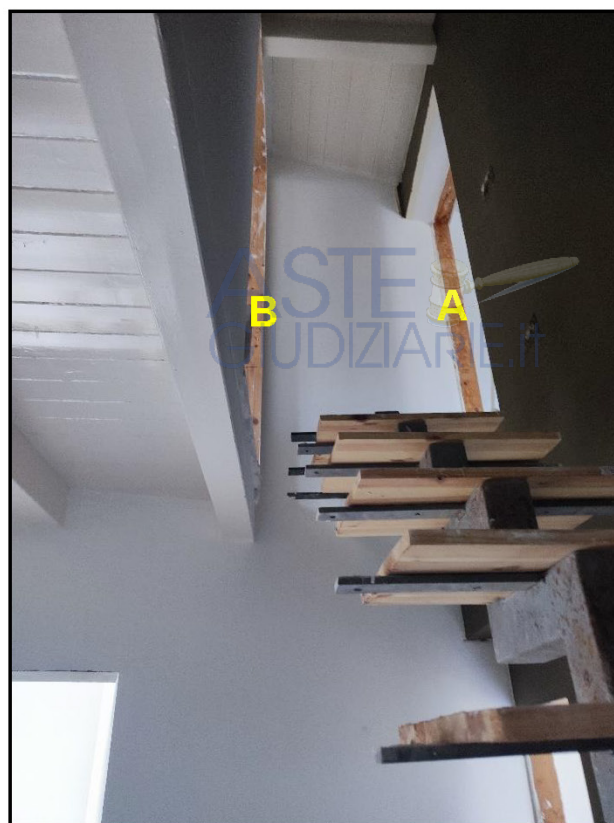
Part. scala di accesso : (A) Camera da Letto 2; (B) Camera da Letto
