**TRIBUNALE DI PALERMO**  
SEZIONE ESECUZIONI IMMOBILIARI

**PROC. ESECUTIVO N° 443/2022 R.G.E.**

**Consulenza tecnica d'ufficio  
RELAZIONE LOTTO 1**

**locale commerciale sito in Palermo via Padre Giuseppe Puglisi n. 48-52-54-56-60-62-64 piano terra e magazzino-deposito al piano seminterrato, identificato al NCEU foglio di mappa 77 p.IIIa 3481 sub 75 cat. C/1 consistenza 741 mq .**

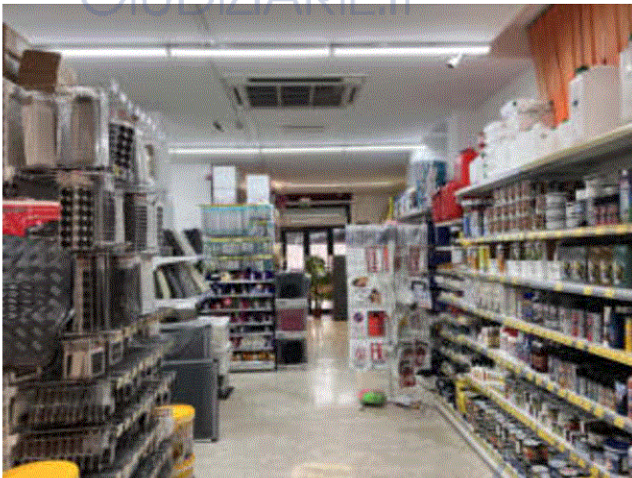
locale commerciale al piano terra

Per quanto riguarda le rifiniture interne del piano terra queste sono costituite da pavimentazione in piastrelle di marmo, porte interne in legno tamburato, serramenti esterni in metallo e vetro con accessi caratterizzati da scorrevoli motorizzati protetti da saracinesche, rivestimenti in ceramica nelle pareti per i servizi, tinteggiature interne di colore bianco e controsoffitto in cartongesso dove è allocato anche l'impianto di condizionamento-climatizzazione.

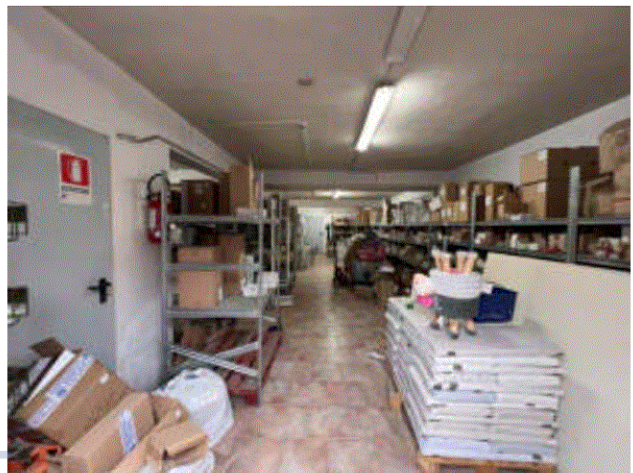
magazzino al piano seminterrato

Mentre al piano seminterrato è presente pavimentazione in piastrelle di ceramica, porte in metallo del tipo tagliafuoco ed impianti tecnici in sopratraccia entro canaline in pvc.
