**TRIBUNALE DI PALERMO**  
**SEZIONE VI - ESECUZIONI IMMOBILIARI**  
**Esecuzione Immobiliare R.G.Es. 443/2024+475/2024**

**PERIZIA DI STIMA IMMOBILIARE**  
**LOTTO 2**

Piena proprietà 1/1 di appartamento (A/3) sito in Palermo, via Filippo Orlando n. 5, piano secondo, interno 8, censito al Catasto Fabbricati del Comune di Palermo al foglio 28 p.la 2035 sub. 9

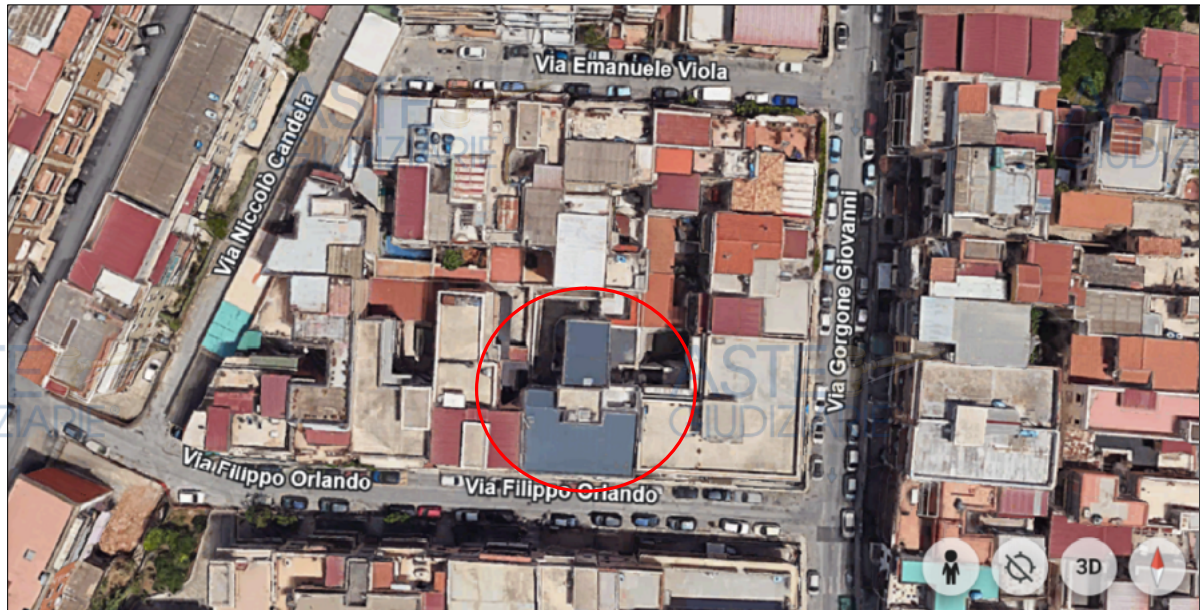
Ortofoto attuale (da Google Earth) - Individuazione del fabbricato di cui fa parte l'immobile pignorato

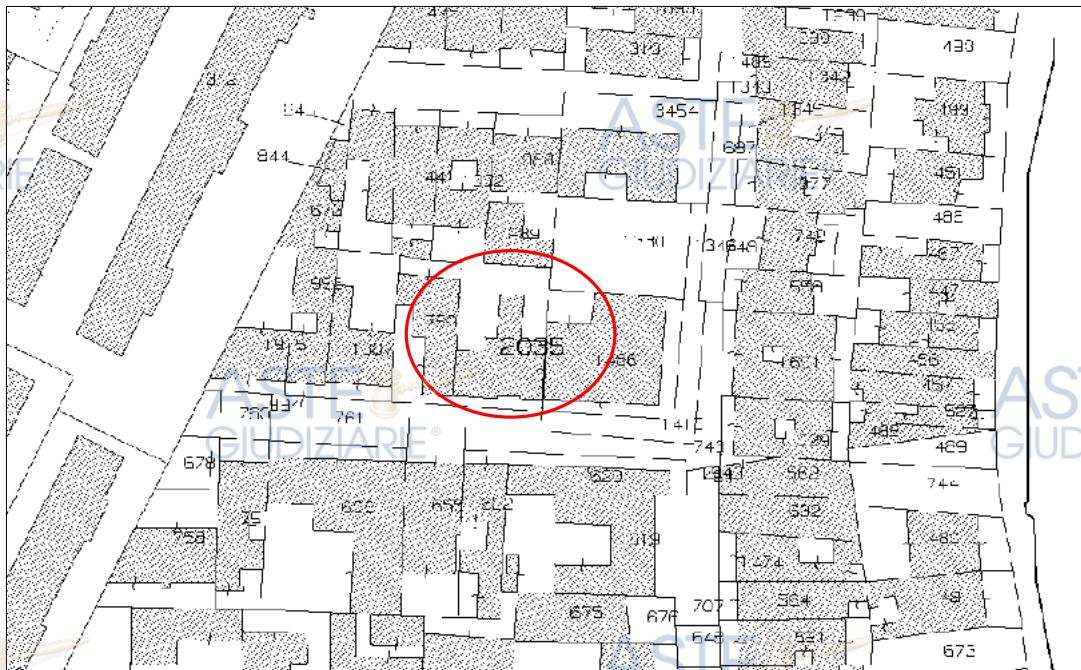
Estratto di mappa catastale - Foglio 28 p.la 2035

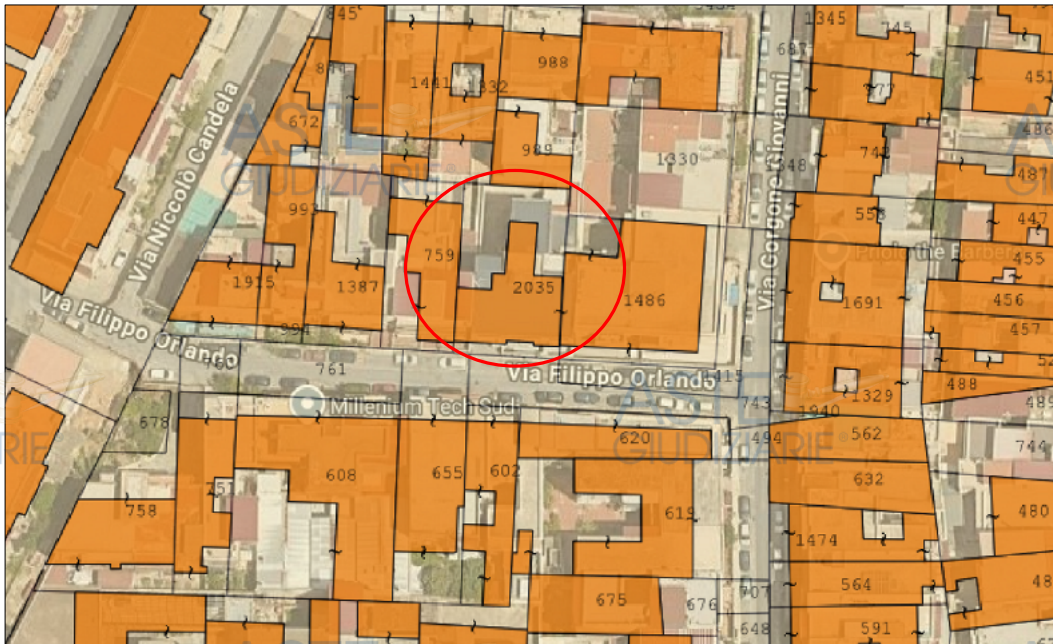
Sovrapposizione ortofoto attuale e mappa catastale tratta da Stimatrix forMaps - Individuazione del fabbricato di cui fa parte l'immobile pignorato (p.la 2035)

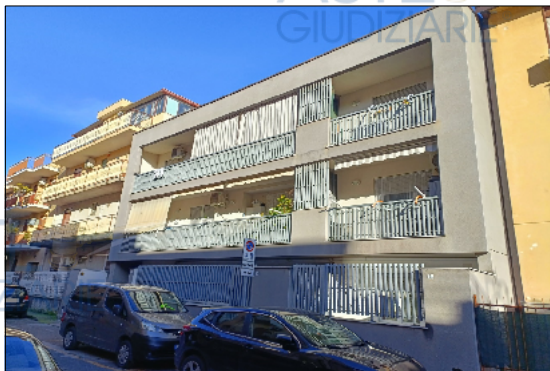
**Fabbricato** – L'edificio, di cui fanno parte entrambi gli immobili pignorati (sub. 8 e sub. 9), di recente costruzione (v. documentazione fotografica in Allegato 7: foto 1-2), è costituito da tre livelli fuori terra oltre al piano di copertura, destinati ad abitazioni, serviti da scala e ascensore, e da un piano cantinato riservato a parcheggio, in cui sono ubicati i posti auto di pertinenza degli appartamenti. Si precisa sin d'ora che il posto auto di pertinenza dell'unità immobiliare pignorata (sub. 9), identificato dal sub. 15, non è oggetto di pignoramento. L'edificio è stato realizzato con **struttura** intelaiata in cemento armato, solai latero-cementizi e **copertura** a falde e mostra caratteristiche costruttive nella norma in relazione alla tipologia edilizia e all'epoca di costruzione. Riguardo al piano di copertura, all'atto del sopralluogo, come in precedenza riferito, si riscontrava l'annessione del sottotetto non praticabile del fabbricato alle due unità immobiliari sottostanti, oggetto delle presenti procedure esecutive riunite, così anche risultavano annesse altre parti del piano di copertura, corrispondenti al vano tecnico (diviso in due porzioni) e al terrazzino adiacente (quest'ultimo annesso al sub. 9). Attualmente, una botola, situata sul soffitto del pianerottolo condominiale di piano secondo, in corrispondenza degli ingressi degli appartamenti pignorati, consente l'accesso al locale macchine ascensore. Relativamente alle predette annessioni realizzate in difformità dai titoli autorizzativi rilasciati, si riferirà nel paragrafo "*QUESITO N. 6*" della presente relazione. I **prospetti** del fabbricato sono rifiniti con intonaco del tipo Li Vigni a doppia coloritura, con tinta a contrasto in corrispondenza della fascia basamentale e di coronamento del fabbricato, di alcune porzioni dei prospetti e dei balconi; quest'ultimi sono delimitati da ringhiere in ferro verniciato sul prospetto principale e da parapetti in muratura sul retrospetto. Lo **stato di manutenzione** dei prospetti e, complessivamente, del fabbricato risulta buono.

Foto 2 - Vista del prospetto su via F. Orlando

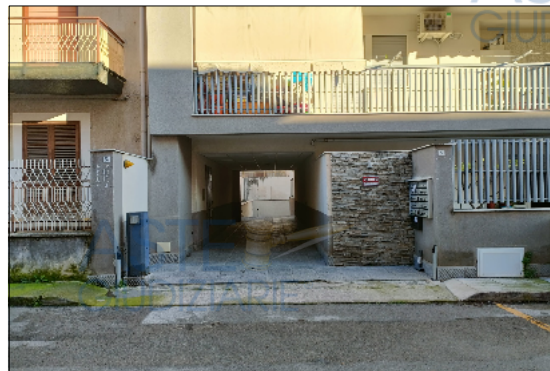
Foto 3 – Accesso al fabbricato civ. 5

**Accessi** – All’edificio, di cui fa parte l’immobile pignorato, si accede dal civico n. 5 di via Filippo Orlando (All. 7: foto 3) mediante un accesso carrabile che consente di raggiungere sia l’ingresso dello stabile, ubicato lateralmente, sia la rampa che scende al piano cantinato destinato a parcheggio (foto 4-5-6). Superato l’ingresso dello stabile, un piccolo disimpegno immette direttamente nel vano scala e ascensore (foto 7-8-9). L’unità abitativa in oggetto è ubicata al piano secondo, interno 8, a destra salendo le scale o uscendo dall’ascensore e poi a sinistra (foto 10-11).

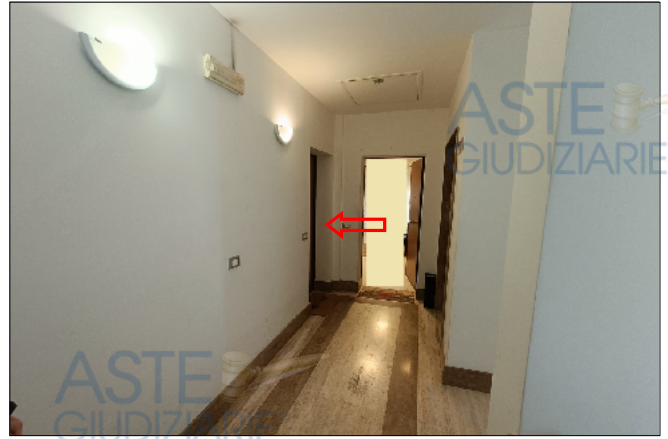
Foto 10 - Vano scala e ascensore P2°

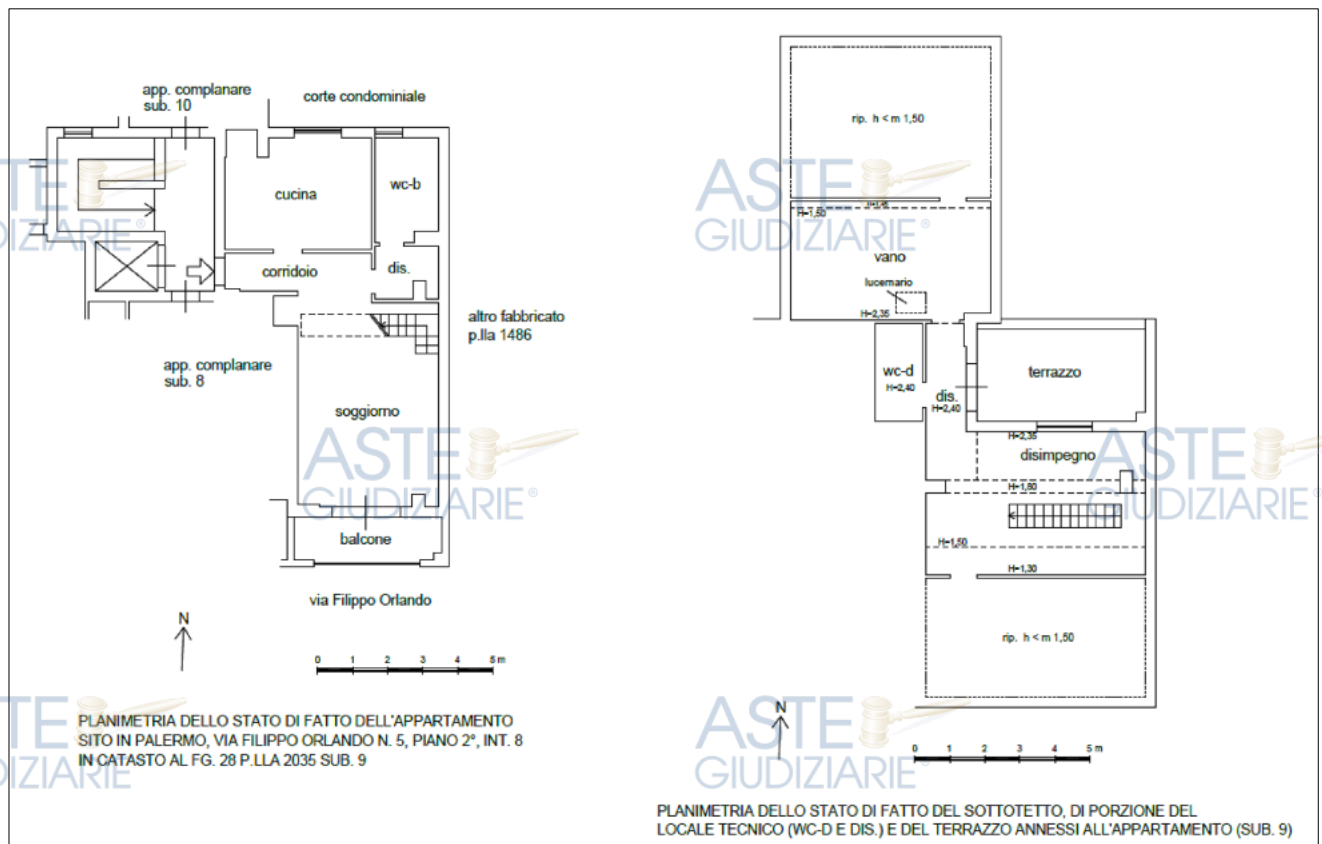
Planimetria di rilievo dello stato di fatto dell'appartamento

**Altezza utile interna** – L’immobile al piano secondo presenta un’altezza utile pari a m 2,70. Per quanto attiene al sottotetto, le altezze variano nei diversi ambienti (v. planimetria in Allegato 8): sia nello spazio di disimpegno che nel vano adibito a camera da letto, l’altezza varia da un minimo di m 1,30-1,45 ad un massimo di m 2,35 circa, nel wc-doccia e nel disimpegno adiacente il soffitto è piano e l’h utile è pari a m 2,40. I due ripostigli presentano un’altezza inferiore a m 1,50.

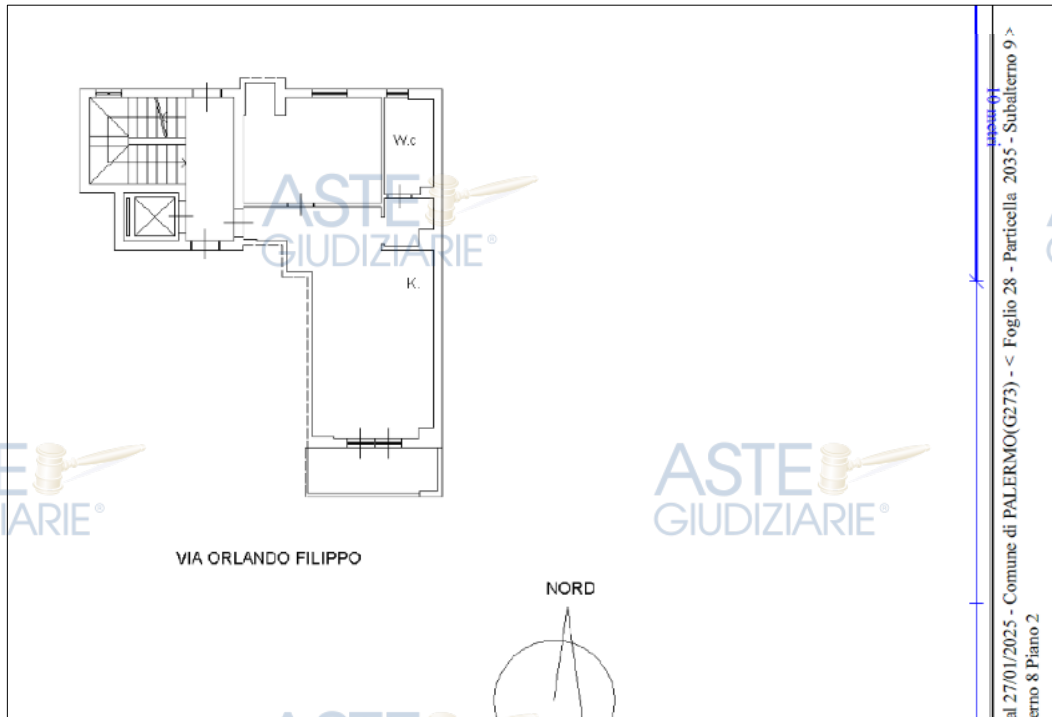
**Accertamento conformità tra lo stato dei luoghi e la planimetria catastale** – Dal confronto tra lo stato dei luoghi (v. planimetria dello stato dei luoghi in Allegato 8) e la planimetria catastale attuale, presentata in data 22.07.2009 (v. planimetria catastale in Allegato 5), sono emerse le difformità che verranno di seguito elencate (v. Allegato 11: planimetria dello stato dei luoghi con l'indicazione delle difformità riscontrate rispetto alla planimetria catastale):

Planimetria catastale attuale dell'immobile

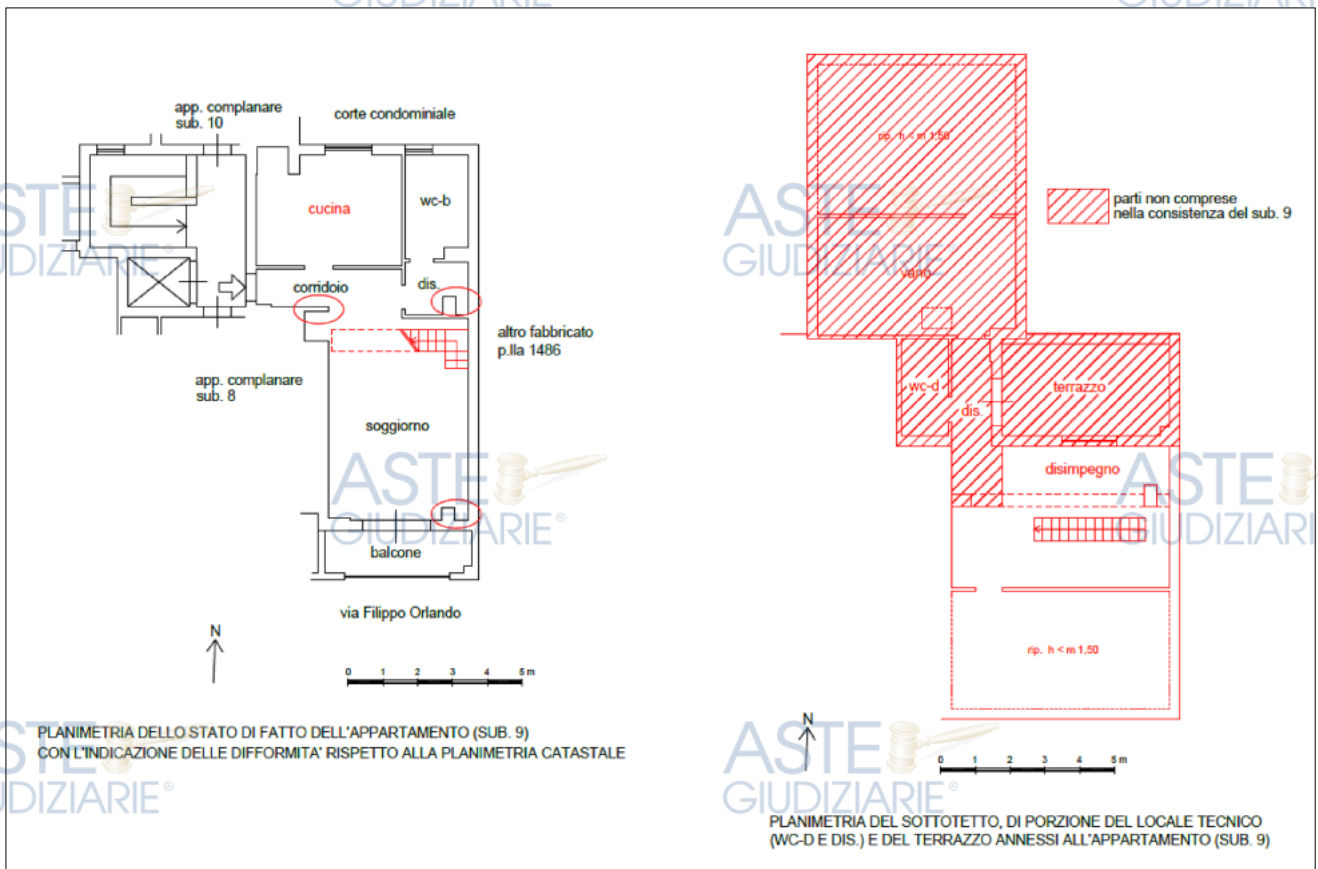
- realizzazione di tramezzo;
- mancata indicazione di n. 2 nicchie in corrispondenza di due pilastri;
- spostamento dell'angolo cucina nel vano esposto a nord;

- mancata indicazione della scala che conduce al sottotetto;
- mancata rappresentazione della porzione di sottotetto (in progetto previsto non praticabile e non accessibile) reso accessibile e praticabile dal soggiorno mediante l'esecuzione di un foro nel solaio e collocazione di scala in ferro; trattasi di un intervento realizzato abusivamente in difformità dai titoli autorizzativi, pertanto si rimanda al paragrafo "QUESITO N. 6", in cui verrà riesaminata la consistenza del sottotetto e le modalità per regolarizzarlo; nondimeno, esso sarà considerato come spazio accessorio di deposito a servizio dell'unità abitativa sottostante;

- al sottotetto, attualmente, risultano annessi una porzione del vano tecnico del torrino scala-ascensore (corrispondente a wc-doccia e disimpegno) e un terrazzino, di cui, unitamente ad una parte di sottotetto, non si terrà conto per le ragioni illustrate nel paragrafo "QUESITO N. 6".

Planimetria dello stato dei luoghi con indicazione grafica delle difformità riscontrate rispetto alla planimetria catastale

Pertanto, i costi per il conseguimento della regolarità catastale, riguardante l'allineamento degli intestatari catastali sulla base degli atti di trasferimento - come sopra rilevato e con riferimento al ventennio - e l'aggiornamento della planimetria catastale - sulla base di quanto rappresentato nel paragrafo "*QUESITO N. 6*", accatastando anche il sottotetto, ancorché non abitabile, con conseguente variazione, per quanto minima, della consistenza catastale -, da effettuarsi attraverso la procedura DOCFA, tali costi ammontano complessivamente a circa € 800,00, comprensivi di competenze tecniche ed imposte catastali, e saranno detratti dal valore di stima.

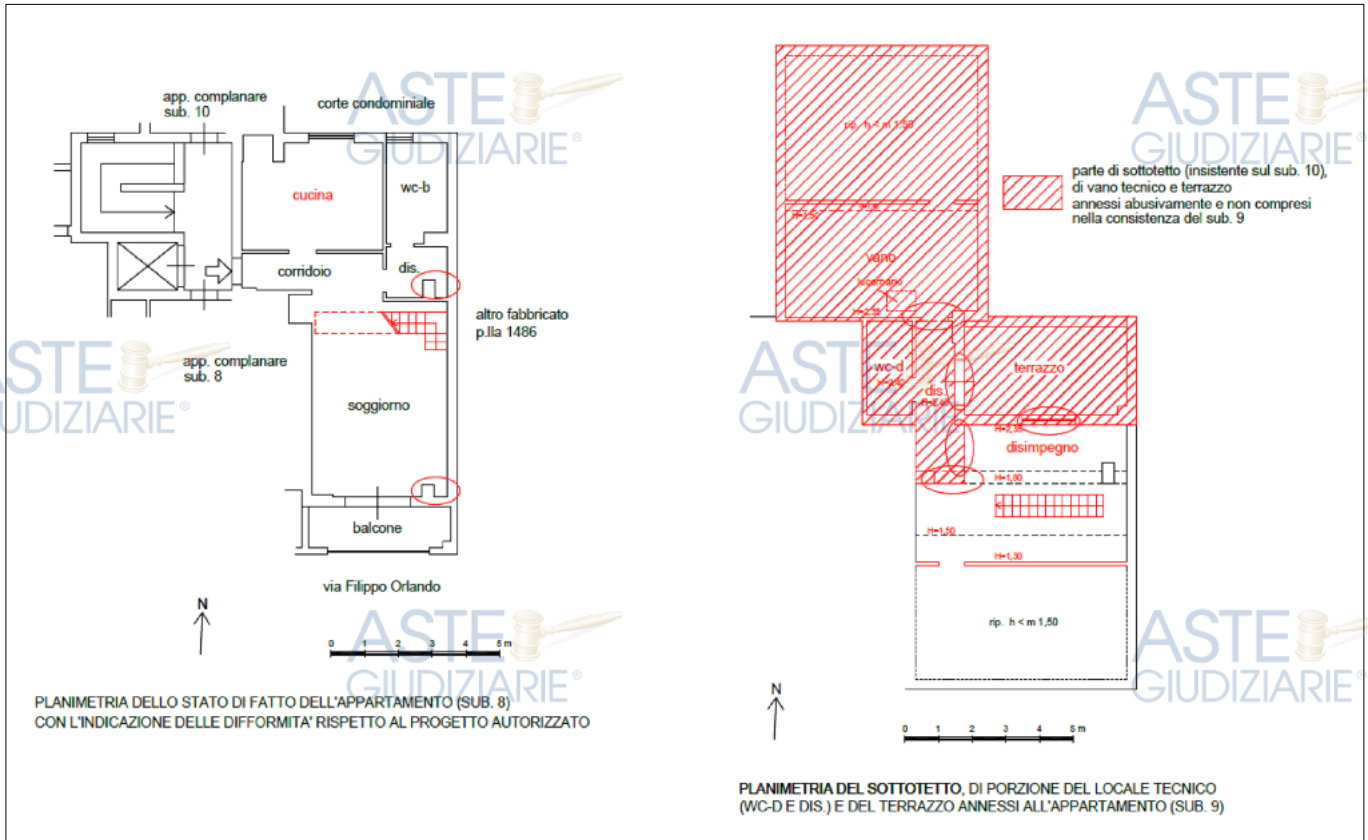
dei titoli sopra indicati (v. All. 15) e lo stato di fatto dell'appartamento (**sub. 9**) oggetto della presente relazione (All. 8), si rilevano alcune **difformità**, che saranno di seguito elencate (v. Allegato 18: planimetria dello stato di fatto dell'appartamento con l'indicazione delle difformità riscontrate rispetto al progetto autorizzato):

1. spostamento della cucina nel vano destinato a camera da letto singola;
2. realizzazione di n. 2 nicchie in corrispondenza di due pilastri vicini al muro perimetrale lato Est;

3. annessione di parti di sottotetto, indicato nei titoli edilizi e nei grafici di progetto autorizzati come non praticabile e non accessibile, reso invece accessibile con accesso esclusivo dal soggiorno dell'appartamento mediante l'esecuzione di un foro nel solaio e la collocazione di scala in ferro e insistente, per una piccola porzione, sull'u. i. sub. 8, per la restante parte, si estende sull'u. i. sub. 9 e altresì sopra l'unità immobiliare individuata dal sub. 10, quest'ultima non oggetto del presente pignoramento;

4. annessione al sottotetto di porzione del locale tecnico e del terrazzino di copertura; precisamente, il locale tecnico risulta essere stato diviso in due porzioni, di cui una annessa al sottotetto del sub. 8, l'altra porzione, corrispondente ad un wc-doccia e ad un disimpegno, annessa al sottotetto del sub. 9, a cui risulta anche inglobato il terrazzino di copertura;

5. suddivisione con tramezzi divisorii dei sottotetti annessi, apertura di passaggi nei muri di confine col torrino scala, apertura di finestra e allargamento di vano porta di accesso al terrazzino di copertura, al fine di ottenere un unico spazio, al piano di copertura, attualmente a destinazione abitativa, composto da un ambiente di disimpegno, un wc-doccia, altro disimpegno che conduce al vano destinato a camera da letto (in cui è stato ricavato un lucernario sulla falda di copertura), oltre al terrazzino adiacente e a due ripostigli con h utile inferiore a m 1,50;

6. innalzamento della quota di colmo delle falde della copertura del fabbricato di circa cm 25; difatti, in sede di sopralluogo, nel sottotetto è stata rilevata l'altezza max di m 2,35 compresa tra l'intradosso della copertura dell'edificio e l'estradosso del solaio del piano sottostante mentre nei grafici di progetto l'h max lorda al colmo (comprensiva del solaio di copertura) corrisponde a m 2,30 (v. sezioni in All. 15).

Planimetria dello stato attuale dell'appartamento con l'indicazione delle difformità riscontrate rispetto al progetto di variante autorizzato

**Regolarizzazione urbanistico-edilizia del bene pignorato sub. 9** – In merito alle difformità riscontrate nell'appartamento, sopra elencate, e alle modalità di regolarizzazione urbanistico-edilizia del bene pignorato si espone quanto segue.
