Esecuzione Immobiliare R.G.Es. 445/2023

PERIZIA DI STIMA IMMOBILIARE

Appartamento - ubicazione: Comune di Palermo, Via Corrado Lancia, 17, piano 2°

Foglio 51, p.la 1666, sub 6

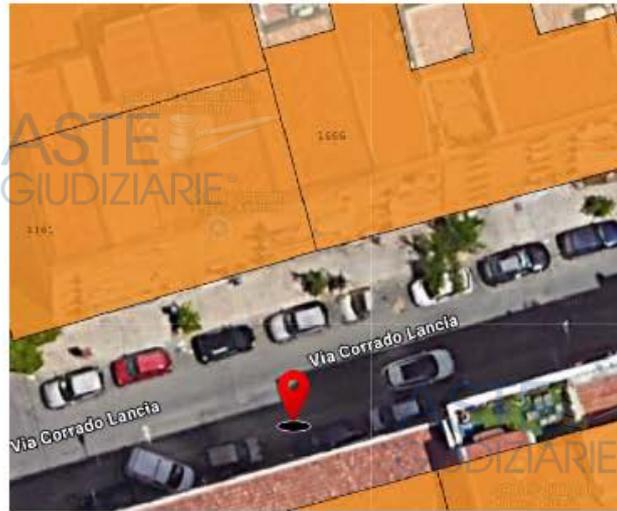
All. 3C: sovrapposizione ortofoto attuale e mappa catastale tratta da Stimatrix forMaps
(leggi p.lla 1666)

Ai fini dell'esatta individuazione dell'immobile oggetto del pignoramento si è effettuato un raffronto tra una ortofoto satellitare attuale e la mappa catastale con l'ausilio del portale Stimatrix forMaps (All. 3), riscontrando (*oppure non riscontrando...*) la corrispondenza tra quanto pignorato e la situazione reale dei luoghi.

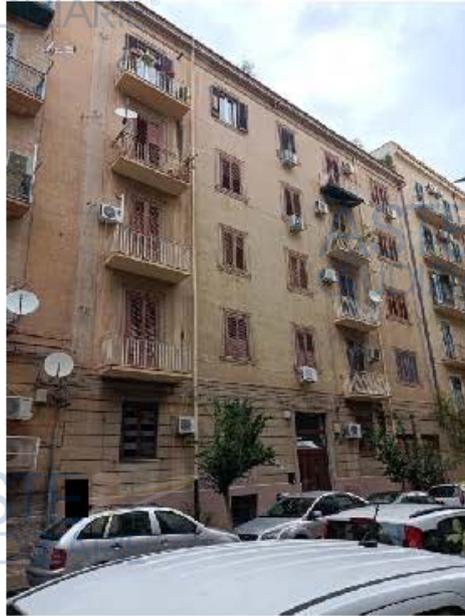
FOTO 1: EDIFICIO DI VIA CORRADO LANCIA 17

Ubicazione: in edificio di condominio ubicato in Via Corrado Lancia, 17, con 5 piani f.t., scala unica, piano secondo salendo a destra;

Caratteristiche strutturali: muratura portante, solai misti, copertura a tetto a falde;

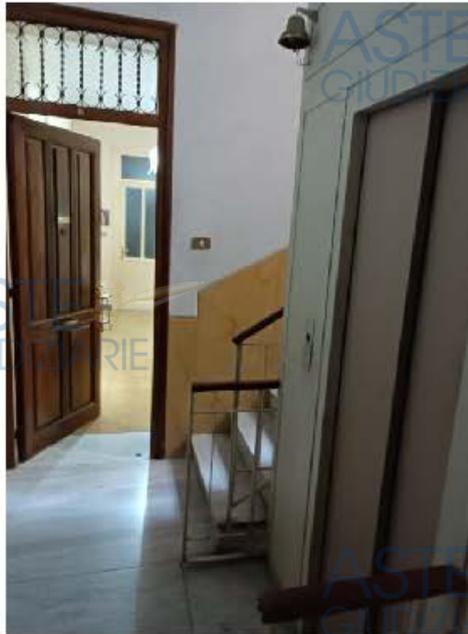
FOTO 2: VANO SCALA CON ASCENSORE E PORTA D'INGRESSO

Composizione e caratteristiche interne: all'appartamento si accede da vano scala con rivestimenti in marmo e dotazione di ascensore centrale. La porta d'ingresso è in legno

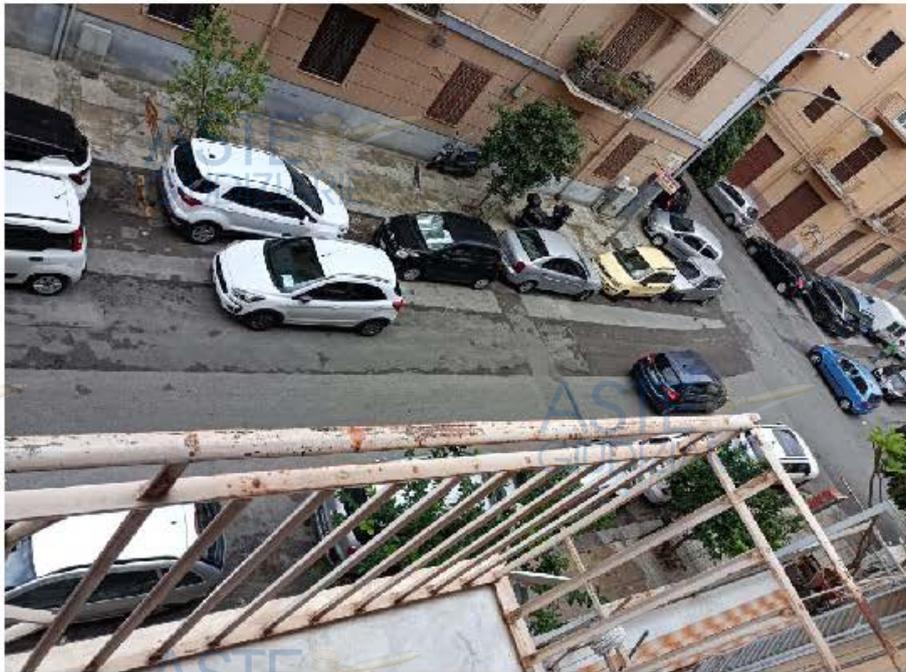
FOTO 5: BALCONE SULLA VIA

Il balcone è eseguito con lastre di marmo, come le soglie, a mensola e ringhiera in ferro.

La palazzina non ha goduto di manutenzione recente, le solette dei balconi denunciano qualche lesione e segno di distacco; fessurazioni e segnali di ristagno sono visibili anche nel parapetto del terrazzino. Sono datati i pavimenti, per quanto restano ancora in stato praticabile.

L'edificio esprime un'architettura modesta e molto datata, le solette delle facciate presentano distacchi e fessurazioni.

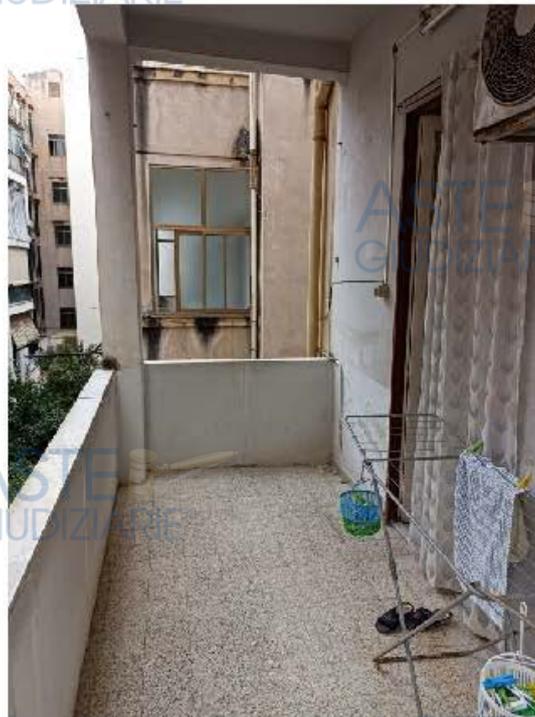
FOTO 12: TERRAZZINO INTERNO

Il terrazzino interno, coperto, ha pavimento in marmette, parapetto pieno intonacato con copertina in marmo, e pilastrini agli spigoli.

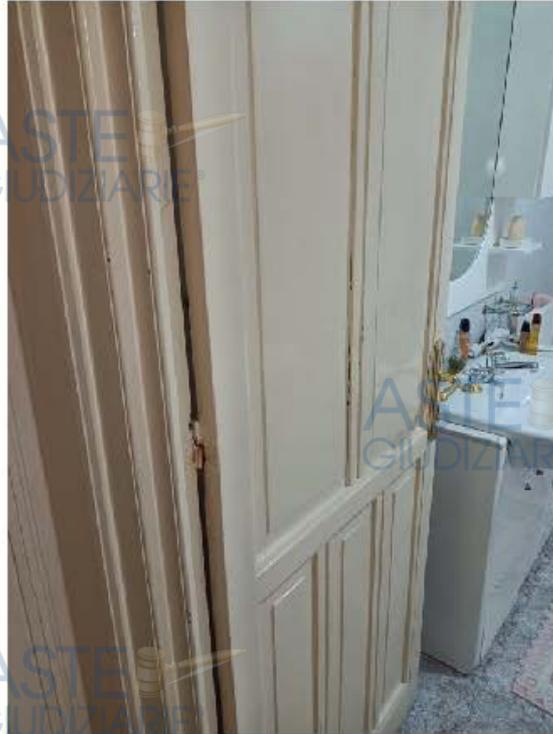
17: PORTA CON BUGNE LACCATA

bugnato con venature tipo pitch pine, laccata nella facciata interna. L'appartamento si compone di 5 vani, servizi e un camerino, così disposti: saletta d'ingresso; salone e camera con balcone sul fronte della Via Corrado Lancia; camerino e corridoio interni; cucina e web con finestre su cortile interno comune; camera con finestra interna; cucina soggiorno con terrazzino interno. È negativa la presenza di un solo servizio igienico rispetto agli attuali standard costruttivi da tempo vigenti.

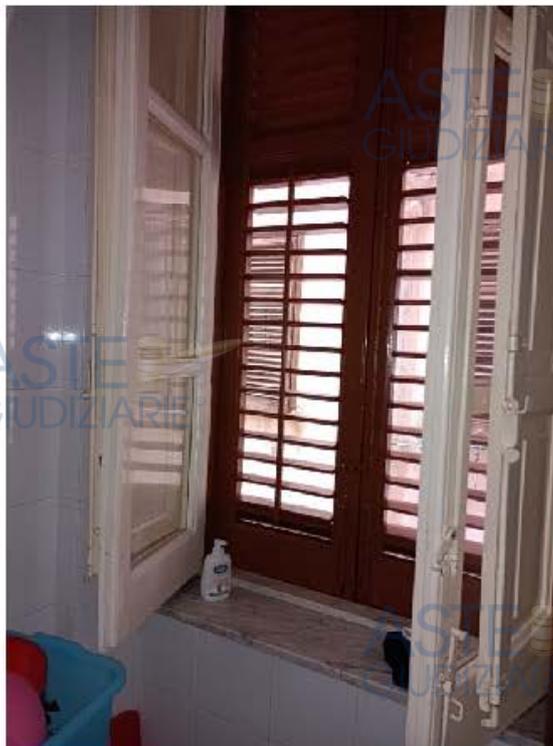
18: FINESTRA CON PERSIANE E SCURETTI

Le porte sono in legno bugnato verniciate color panna, con vetri tranne quella della cucina. Gli infissi esterni sono con ante bognate a vetro e scuretti, ed ante a persiana esterne, per lo più riprese con vernice coprente.

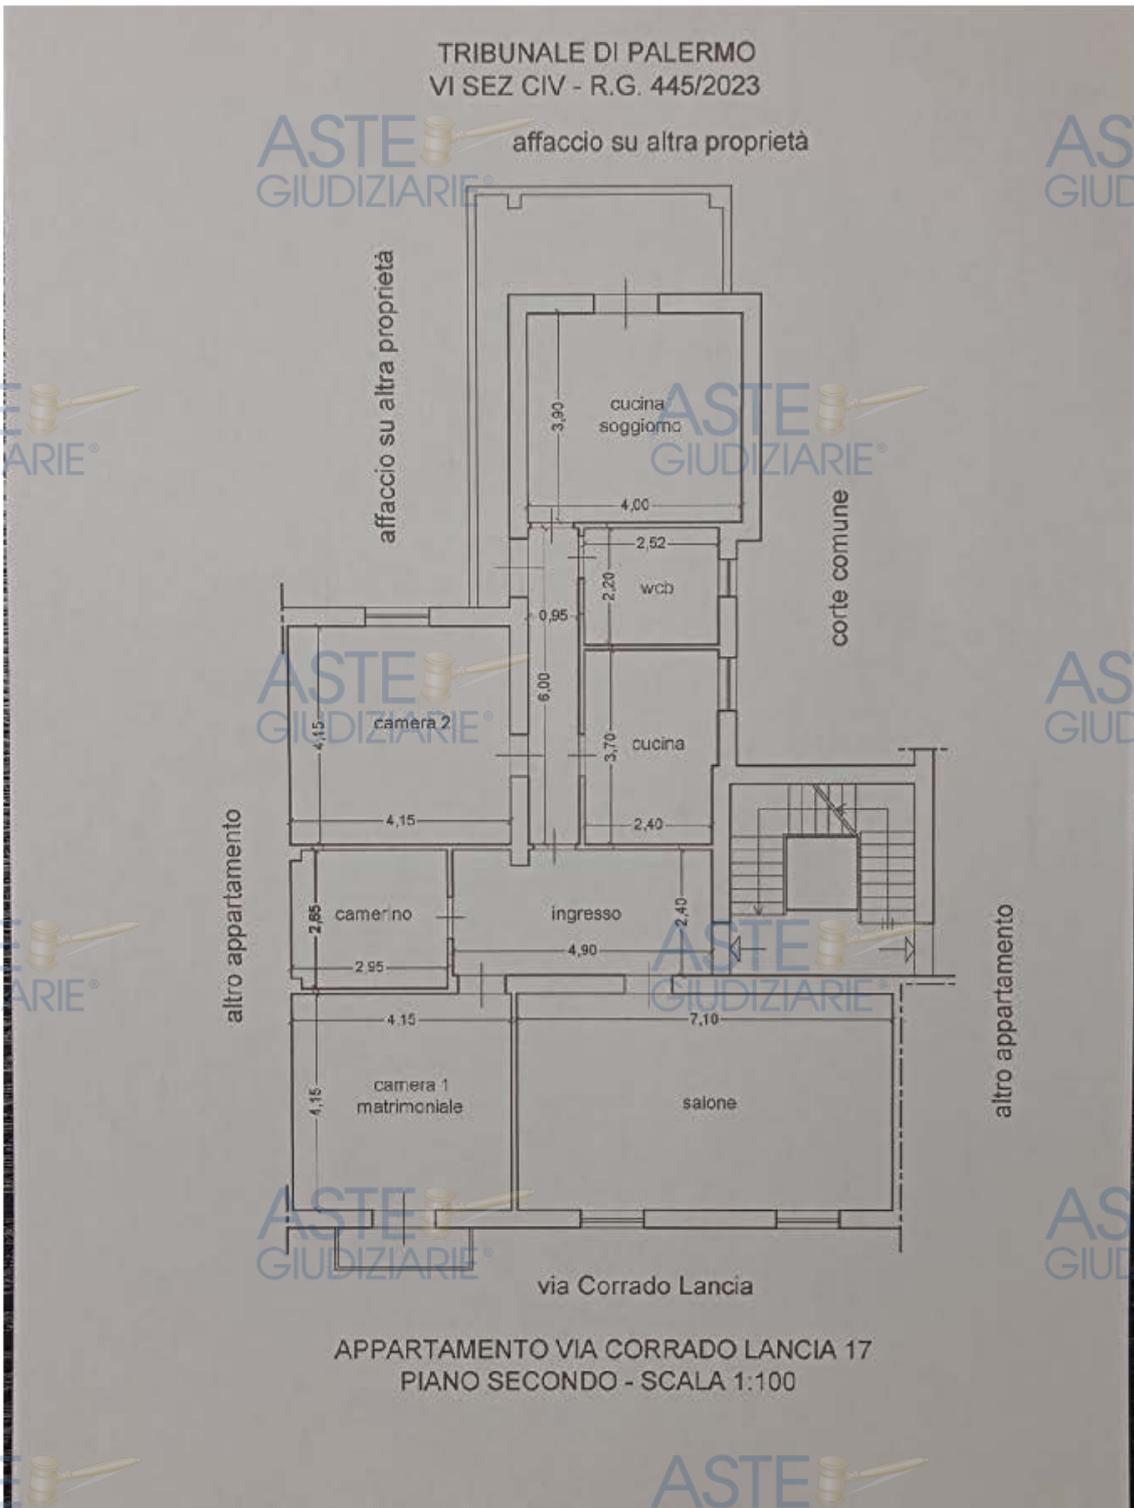
Allegato "5": Planimetria di rilievo dello stato di fatto dell'appartamento

Superficie utile interna: mq 119,27

Superficie commerciale: mq 142,00

Altezza utile interna: 3,40 mt

Planimetria catastale: è conforme allo stato dei luoghi.
