**TRIBUNALE DI PALERMO**  
**SEZIONE VI - ESECUZIONI IMMOBILIARI**  
**Esecuzione Immobiliare R.G. Es. 449/2022**

**PERIZIA DI STIMA IMMOBILIARE**  
**LOTTO UNICO**

**Corpo 1**-Piena ed intera proprietà del locale autorimessa, sito al piano terra di un fabbricato ubicato nel Comune di San Cipirello (PA) Piazzale Vittorio Veneto n.28, censito al N.C.E.U. dello stesso Comune, al Fg.1, P.la 741, sub.1, categoria C/6, classe 3, consistenza 102 mq;

**Corpo 2**-Piena proprietà di un appartamento, sito al piano primo e secondo di un fabbricato ubicato nel Comune di San Cipirello (PA) Piazzale Vittorio Veneto n.29, censito al N.C.E.U. dello stesso Comune al Fg.1, P.la 741, sub.3, categoria A/3, classe 2, consistenza 7 vani, Superficie catastale Totale:174 mq - Totale (escluse aree scoperte): 161 mq.

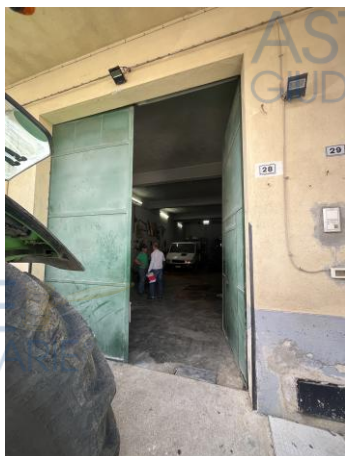
Foto 1-Accesso al Corpo 1

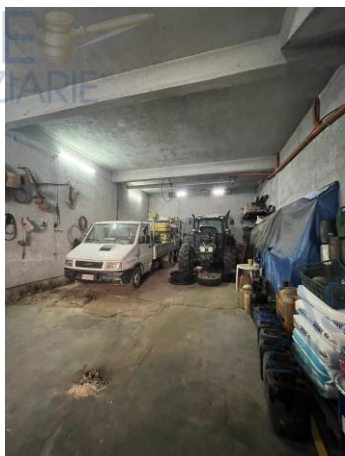
di conservazione avente pavimentazione realizzata in battuto di cemento, mentre le pareti si presentano al primo strato di rinzafo.

L'unità immobiliare si presentava in uno stato conservativo discreto e relativamente alle dotazioni impiantistiche il magazzino è dotato di impianto elettrico con canaline esterne, non conforme alla normativa vigente.

Foto 2-Vista interna

Foto 3-Vista interna

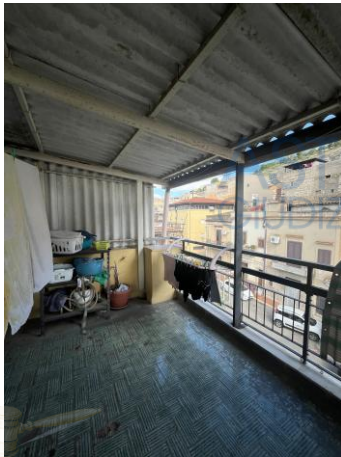
Foto 10-Terrazza con tettoia in ETERNIT

Relativamente alla presenza della copertura in eternit sul terrazzo è stato riscontrato in sede di sopralluogo che gli stessi pannelli risultano spezzati in più parti, con la presenza di fibre di cemento pericolosamente in grado di staccarsi dagli stessi pannelli, aspetto questo che, vista la natura cancerogena delle stesse fibre presenta un alto rischio per la salute di chi occupa l'unità. Ragion per cui il sottoscritto CTU ha prontamente avvisato il custode al fine di provvedere alla messa in sicurezza e/o rimozione della stessa copertura **(All.14)**.

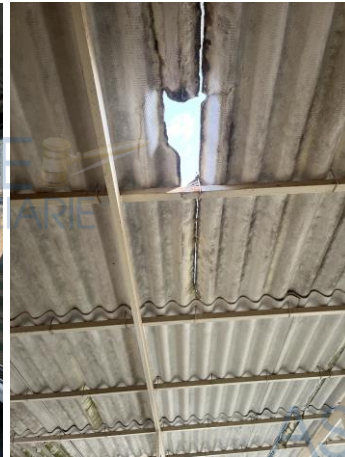
Foto 11-Particolare copertura ETERNIT

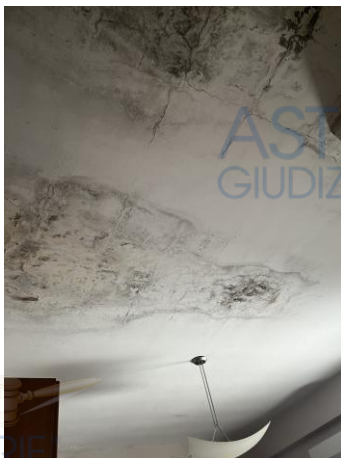
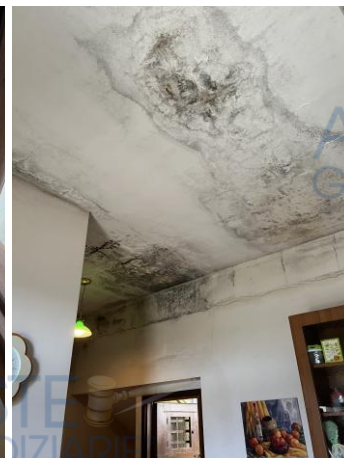
Al piano secondo è stata riscontrata una condizione pessima dei locali con la presenza in tutti i vani di lesioni su parti strutturali e macchie di muffa nera in corrispondenza di ampie porzioni di solaio.

Foto 13-Ammaloramenti su intradosso di solaio al piano secondo

Foto 14-Ammaloramenti su intradosso di solaio piano secondo

Foto 15-Ammaloramenti su intradosso di solaio piano secondo

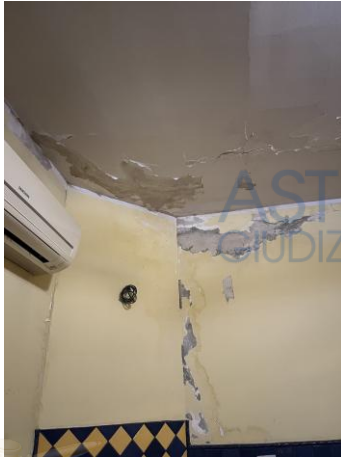
- nel vano adibito a cucina sono state riscontrati, in una porzione del solaio, lesioni e sfogliamento dello strato di finitura con possibile fenomeno di ossidazione dei ferri di armatura a rischio sfondellamento;
- nel servizio igienico (wc 1), in corrispondenza del solaio e della parete sono state riscontrate macchie di muffa nera;
- nella Camera 1 sono state riscontrate macchie di sfogliatura dello strato di finitura;
- nella Camera 2, in corrispondenza di una porzione del solaio, è stata riscontrata una macchia di umidità.

*Foto 16-Ammaloramenti su  
intradosso di solaio piano primo-  
cucina*

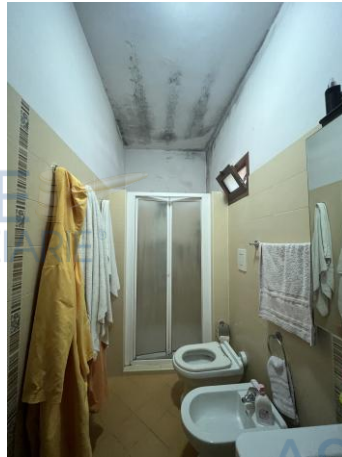
*Foto 17-Ammaloramenti su  
intradosso di solaio piano primo-  
wc1*

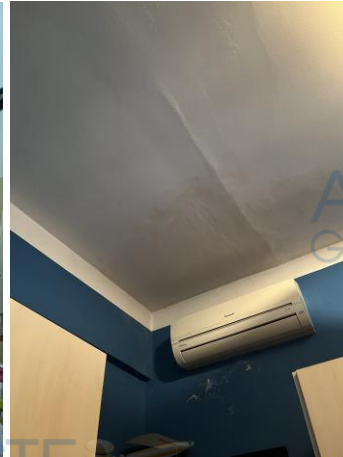
*Foto 18-Ammaloramento su  
intradosso di solaio piano primo-  
Camera 2*
