**TRIBUNALE DI PALERMO**

**Esecuzione immobiliare n. 45/2021 R.G.Es. promossa da:**

**LOTTO UNICO**

**RELAZIONE DELL'AUSILIARIO DEL G.E.**

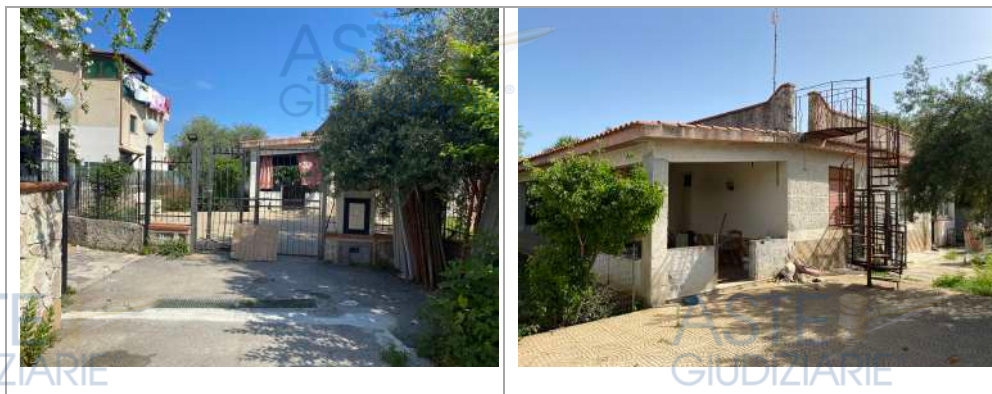
Foto 1

Il bene oggetto del presente lotto è una villetta unifamiliare di piano terra adibita a civile abitazione (v. foto 1-2) con terrazzo calpestabile (v. foto 3), portico coperto (v. foto 4) e giardino pertinenziale (v. foto 5-6), ubicata nel Comune di Carini (PA), raggiungibile percorrendo una stradella privata posta al civ. n. 39 della via Ferdinando Magellano. L'immobile insiste in una zona di edilizia residenziale periferica della città di Carini, non lontano dall'autostrada A29 Palermo-Mazara del Vallo e dal "Centro Commerciale Poseidon".

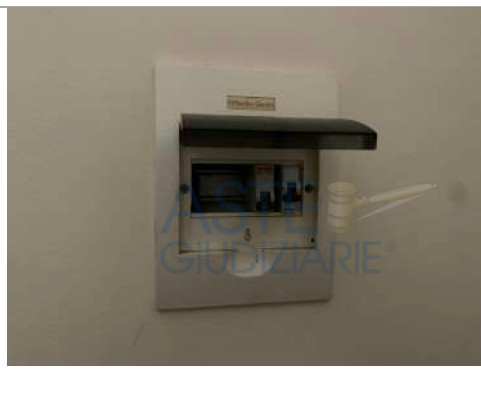
Foto 16

Gli impianti sono sottotraccia; quello elettrico non appare adeguato alla vigente normativa (v. foto 16); i costi presunti per l'adeguamento di detto impianto si stimano pari a 7.000,00 euro compresi oneri fiscali come per legge.

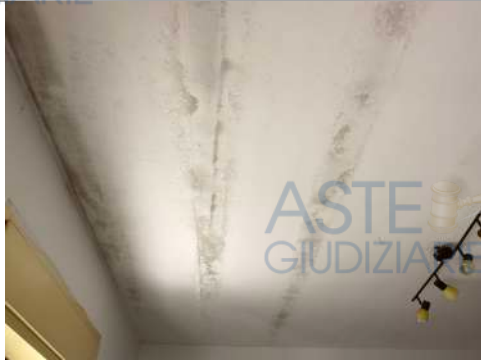
Foto 17

Lo stato di manutenzione interno è molto scadente, stante la presenza di macchie di umidità nell'intradosso della copertura della cucina (v. foto 17) e nella porzione inferiore delle pareti di diverse stanze, anche con presenza di muffe (v. foto 18-19-20), nonché di lesioni e distacchi degli intonaci nelle pareti (v. foto 18-21-22).

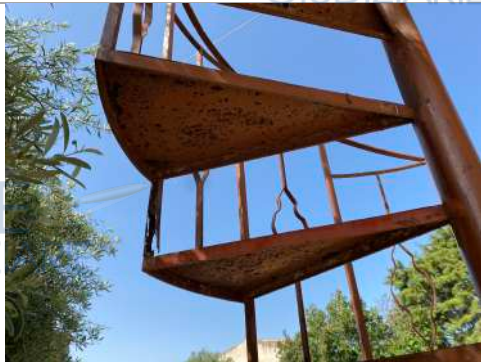
Foto 23

Lo stato di manutenzione dei prospetti esterni è anch'esso scadente: in particolare, l'intradosso del solaio di copertura del portico esterno esposto a ovest risulta interessato da fenomeni di distacco degli intonaci e delle volterrane (v. foto 15), dovuti all'ossidazione delle armature metalliche ivi presenti. Anche la scala a chiocciola metallica insistente sul prospetto principale, per l'accesso alla terrazza, appare particolarmente degradata e interessata da avanzati fenomeni di ossidazione (v. foto 23).

**A parere dello scrivente, per le motivazioni sopra esposte, sia il portico coperto che la scala a chiocciola di cui sopra andrebbero inibiti all'uso sino ad avvenuta riparazione.**

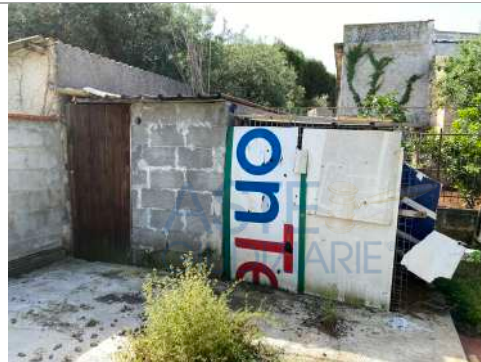
Foto 24

All'interno dell'area del lotto pignorato, interamente delimitato da recinzione, insiste un piccolo corpo accessorio realizzato in parte in muratura e in parte in struttura precaria, con copertura in pannelli coibentanti (v. foto 24).
