Tribunale di Palermo

R. G. Es. 454/2006

LOTTO D) locale scantinato via Regione Siciliana 4468, piano S2

PERIZIA DI STIMA IMMOBILIARE

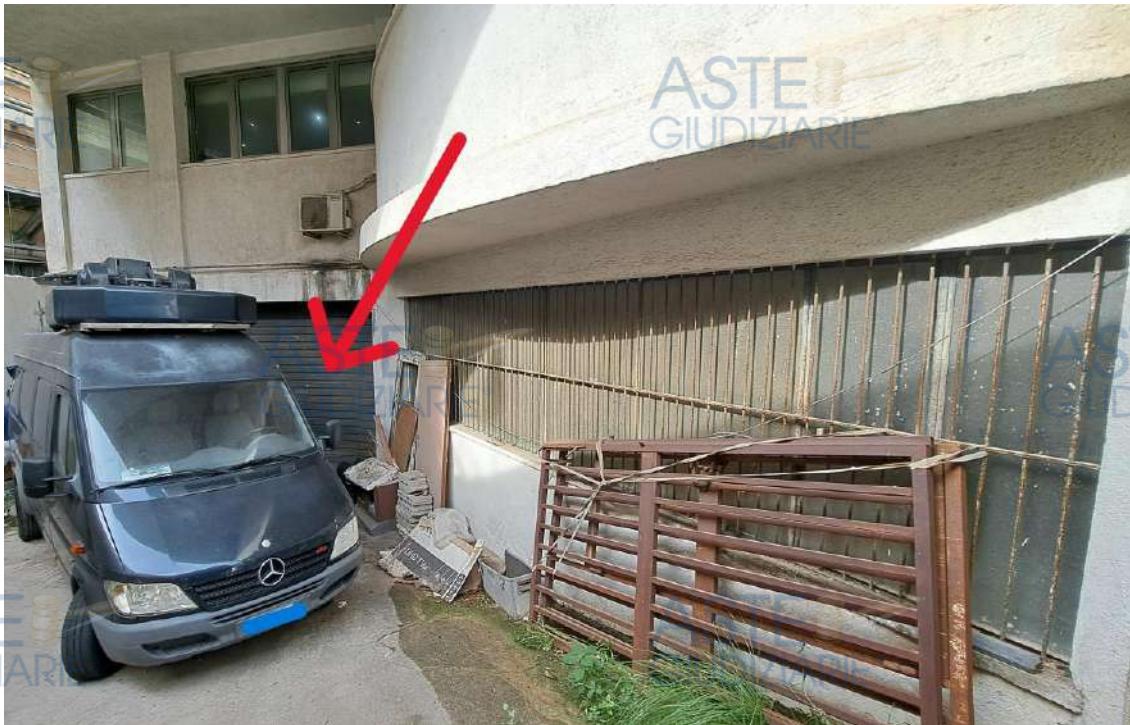
Foto n. 3 – prima rampa di accesso all'immobile e saracinesca carrabile

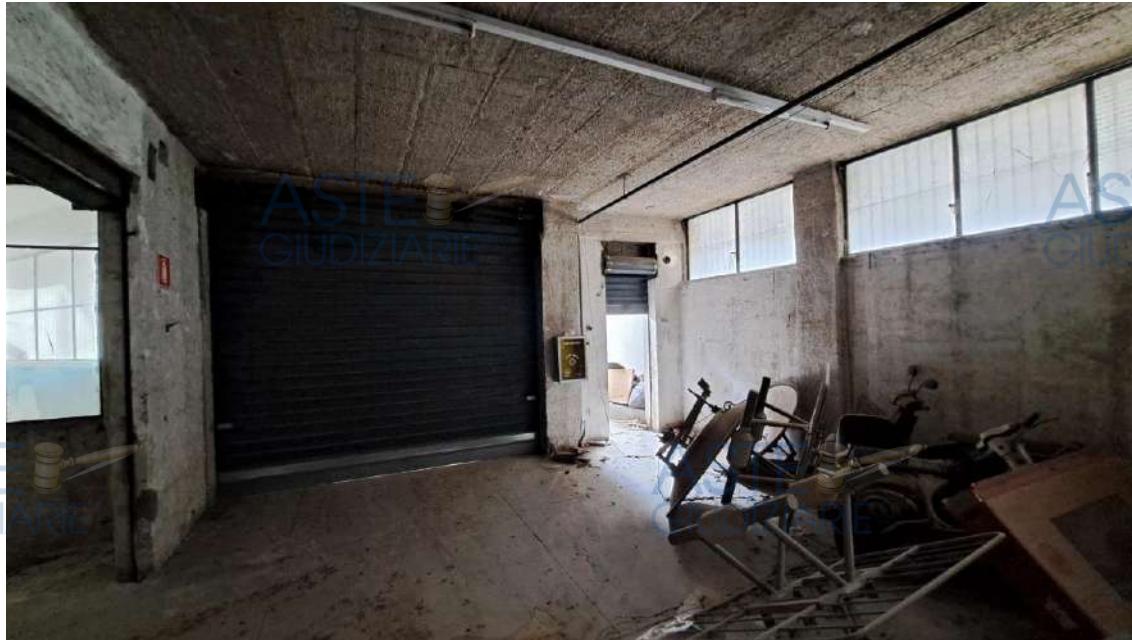
Foto n. 4 – vista dall’interno degli accessi dalla prima rampa

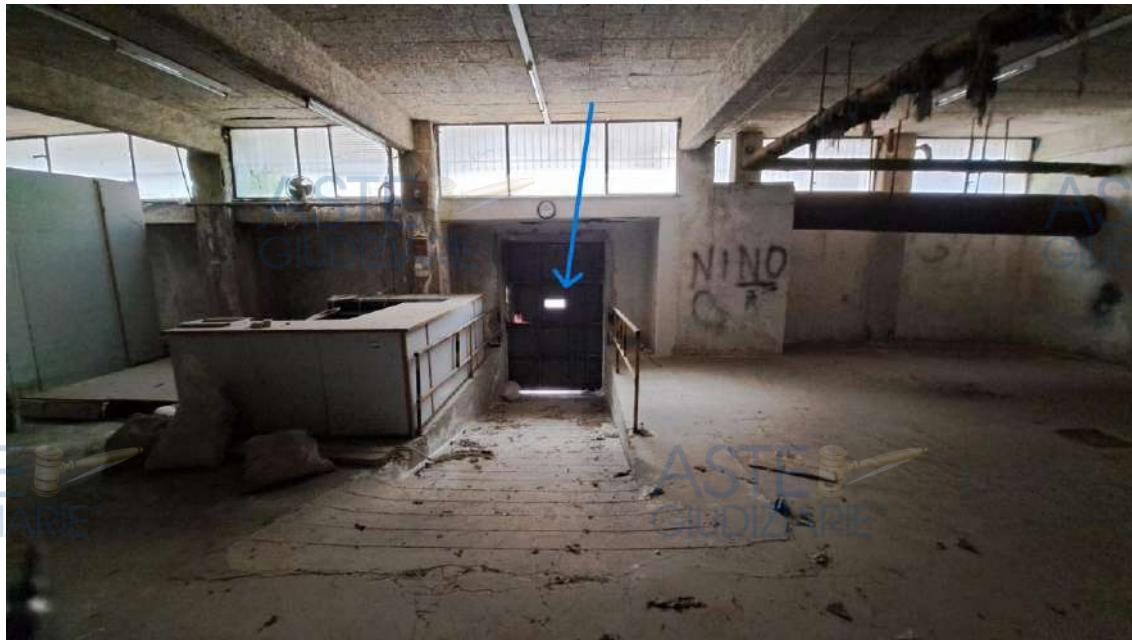
In particolare, si annota che è stato realizzato un nuovo ingresso carrabile direttamente dal piazzale limitrofo, di proprietà aliena, facente parte delle pertinenze di un complesso di immobili di azienda ora fallita, che aveva in locazione l'immobile oggetto della presente relazione tecnica.

Foto n. 11 – collegamento con proprietà aliena da dismettere.

In particolare, si annota che è stato realizzato un nuovo ingresso carrabile direttamente dal piazzale limitrofo, di proprietà aliena, che deve essere dismesso.

L'aggiudicatario dovrà provvedere a chiudere la comunicazione attualmente esistente con la limitrofa proprietà, ripristinando i luoghi nell'assetto configurato al

Catasto.

COSTI PER REGOLARIZZAZIONE EDILIZIA		
lavori di dismissione rampa e portone (accesso propri. aliena)	€	700,00
onorario profess.le per C.I.L.A. tardiva per lavori vano ufficio, nuovo w.c.	€	700,00
ammenda per C.I.L.A. tardiva per lavori vano ufficio e nuovo w.c.	€	1.000,00
aggiornamento elaborato planimetr. catasto (diversa distribuz. interna)	€	250,00
costi per regolarizzazione edilizia , sommano	€	2.650,00

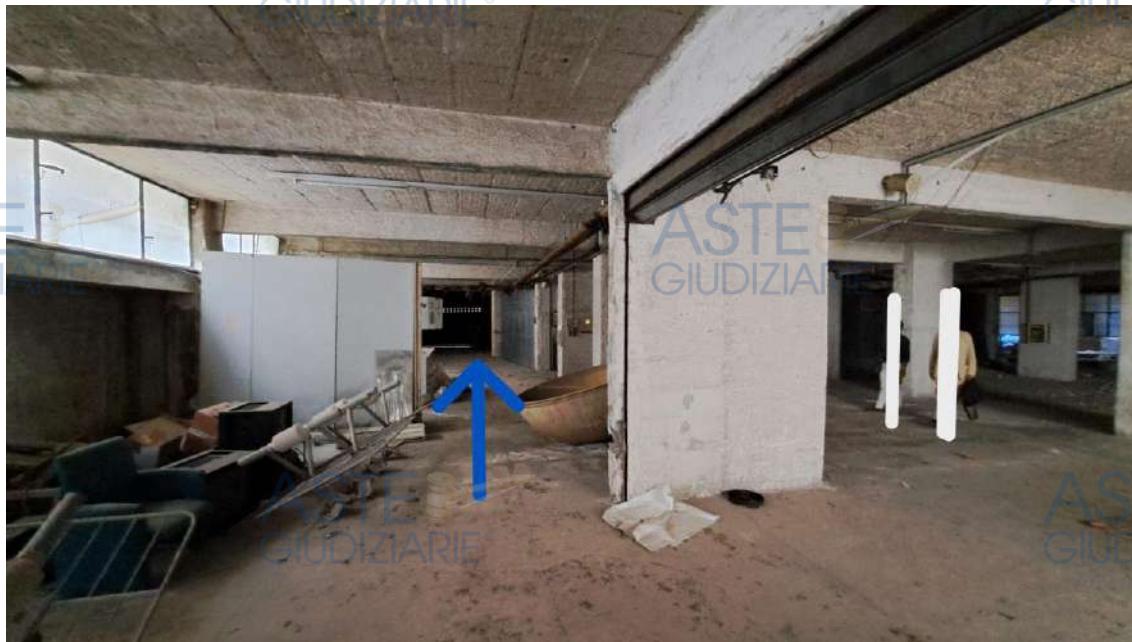
Foto n. 12 – vista interna e secondo accesso carrabile

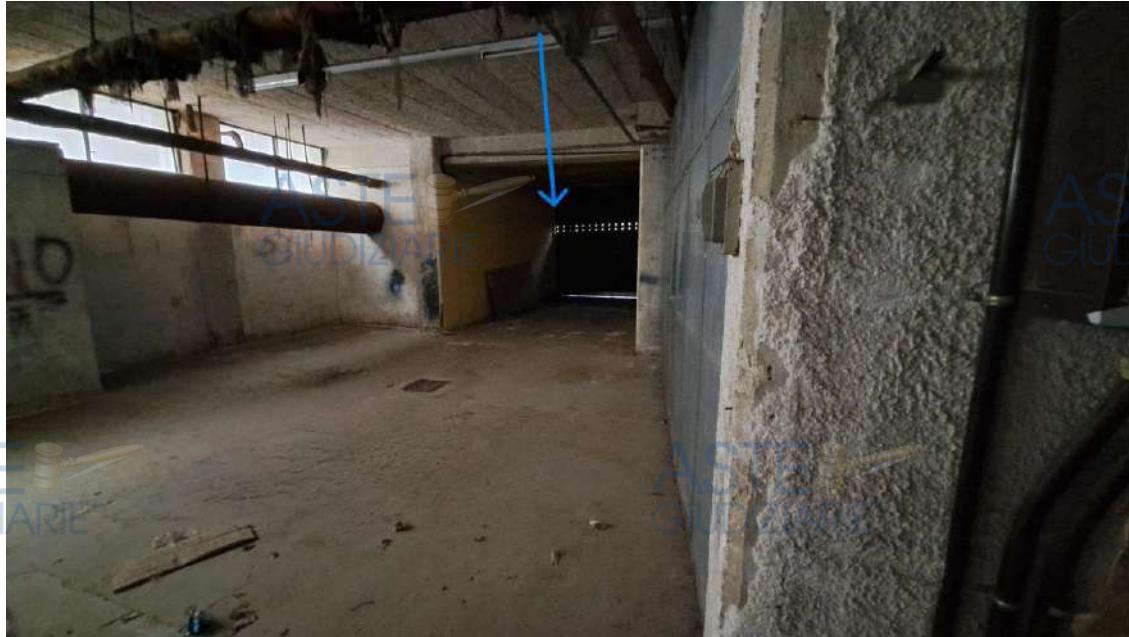
Foto n. 13 -vista interna e secondo accesso carrabile

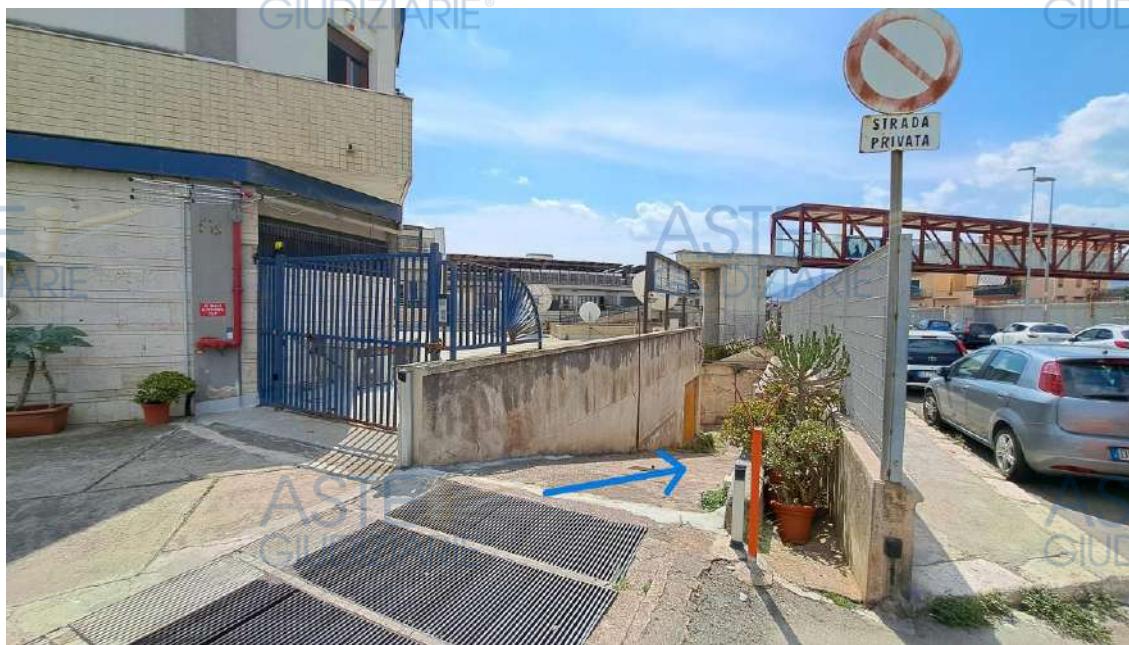
Foto n. 14 – rampa carrabile che si diparte dalla via Mandalà e conduce al
secondo ingresso carrabile

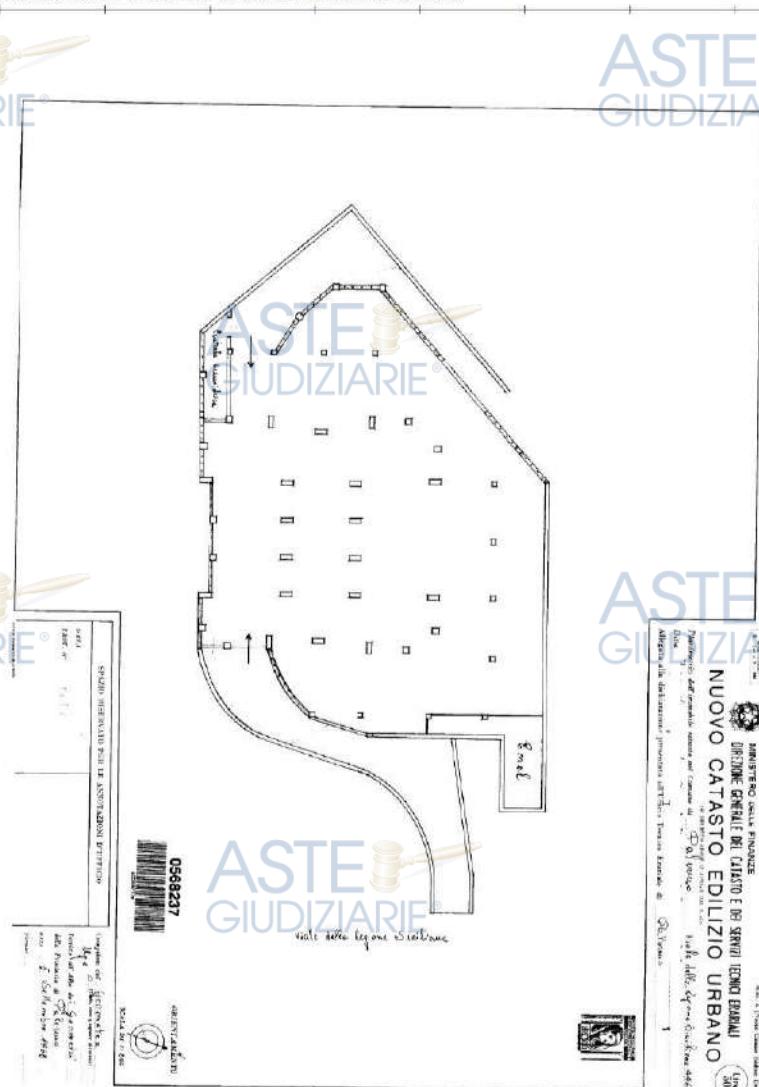
Estratto planimetria catastale (All. 8)

Planimetria catastale: Nel locale scantinato è stata riscontrata difformità della situazione di fatto rispetto alla planimetria di cui ai dati di identificazione catastale.
