Tribunale di Palermo

R. G. Es. 454/2006

LOTTO N. B) locale via La Marmora 83a e 83b, piano 1°

PERIZIA DI STIMA IMMOBILIARE

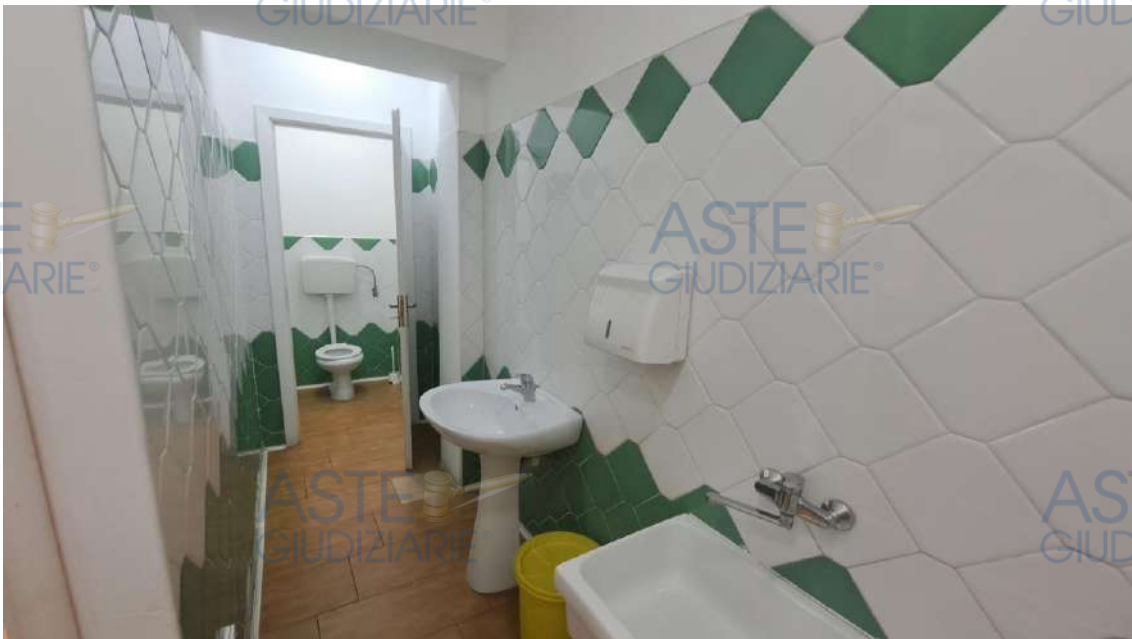
Foto n. 11 – wc e antibagno

L'immobile ha una planimetria difforme da quella catastale ed è stato realizzato
un ulteriore wc, senza aumento di volume.
