Tribunale di Palermo

R. G. Es. 454/2006

**LOTTO H) ufficio via Regione Siciliana 4468, piano T**

#### PERIZIA DI STIMA IMMOBILIARE

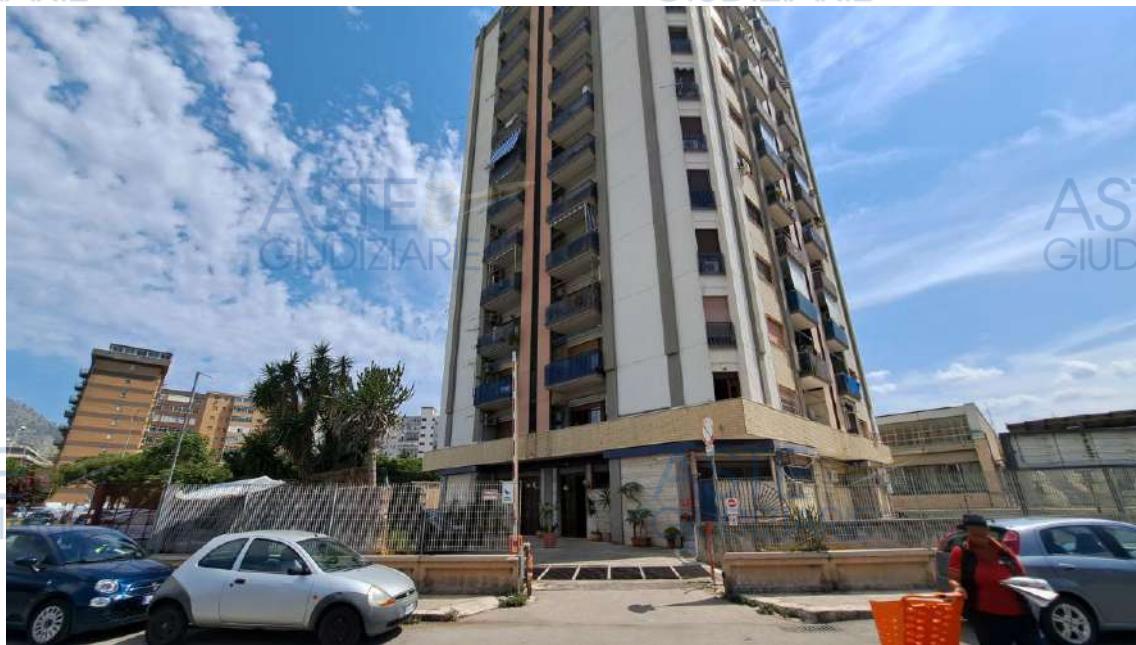
Il prospetto principale dell'edificio presenta un aspetto comune nella forma, ma di gradevole aspetto; esso è caratterizzato dalla simmetria e dalla regolarità delle aperture ed è in sufficiente stato di manutenzione.

**Foto n. 2 – prospetto principale e laterale**

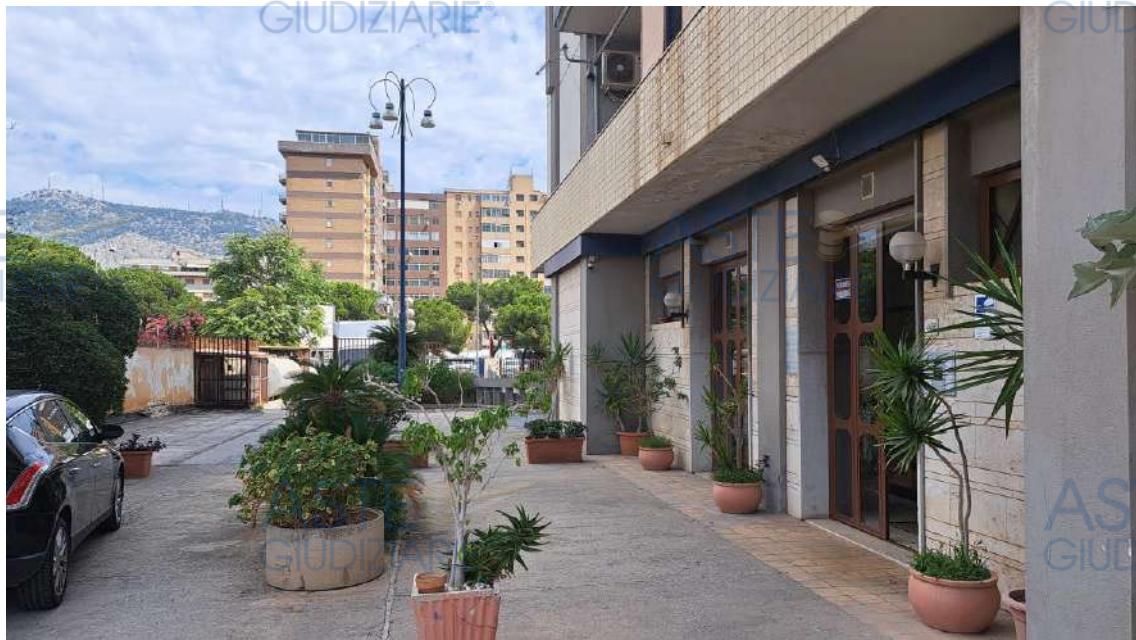
L'accesso all'edificio avviene da viale Regione Siciliana, tramite cancello che immette nell'area condominiale a cielo aperto; da quest'ultima si accede all' androne ed alle scale.

**Foto n. 3 – accesso all’edificio e spazio esterno condominiale**

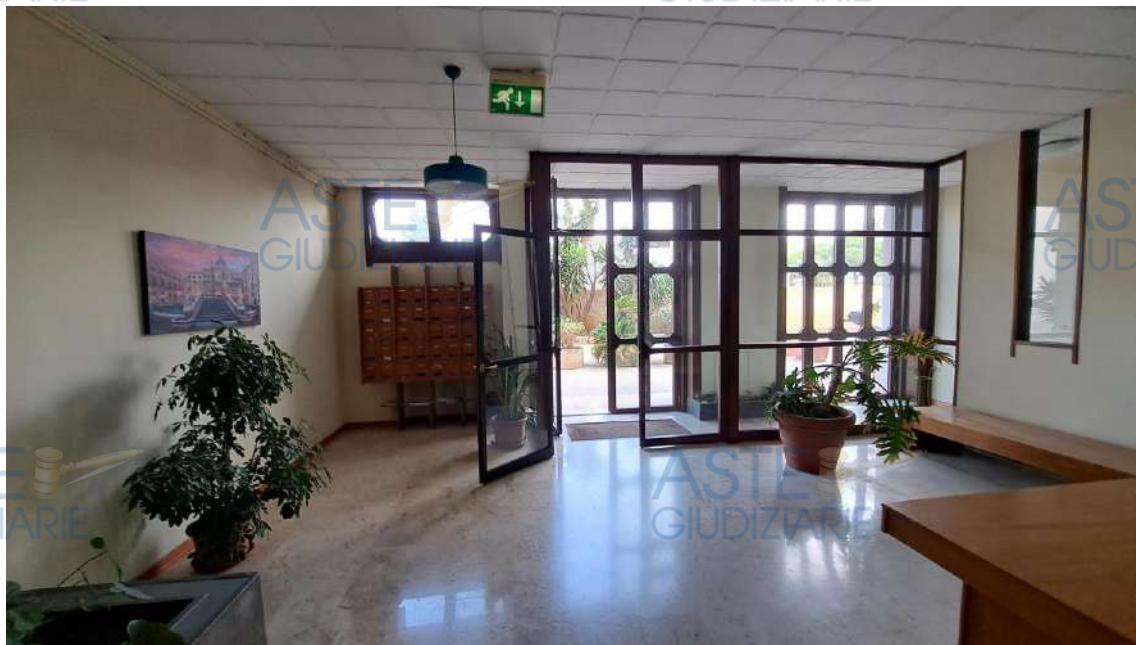
L'androne condominiale è di medie dimensioni e luminoso, pavimentato in marmo e dotato di portone in legno e vetro.

**Foto n. 4 – androne condominiale**

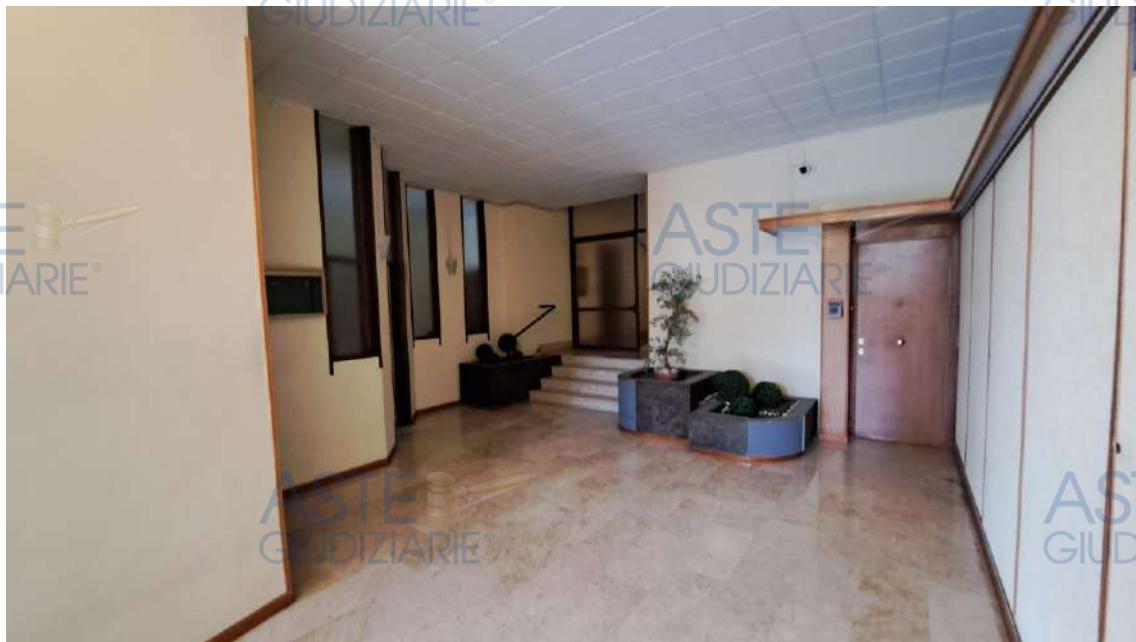
**Foto n. 5 – androne condominiale e porta di ingresso immobile**

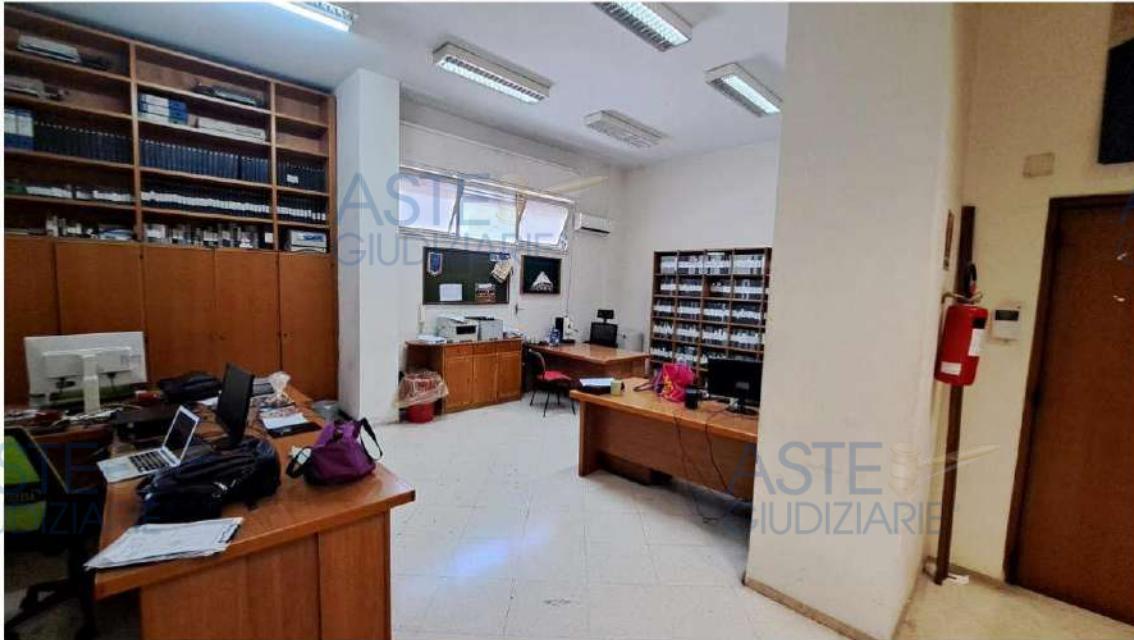
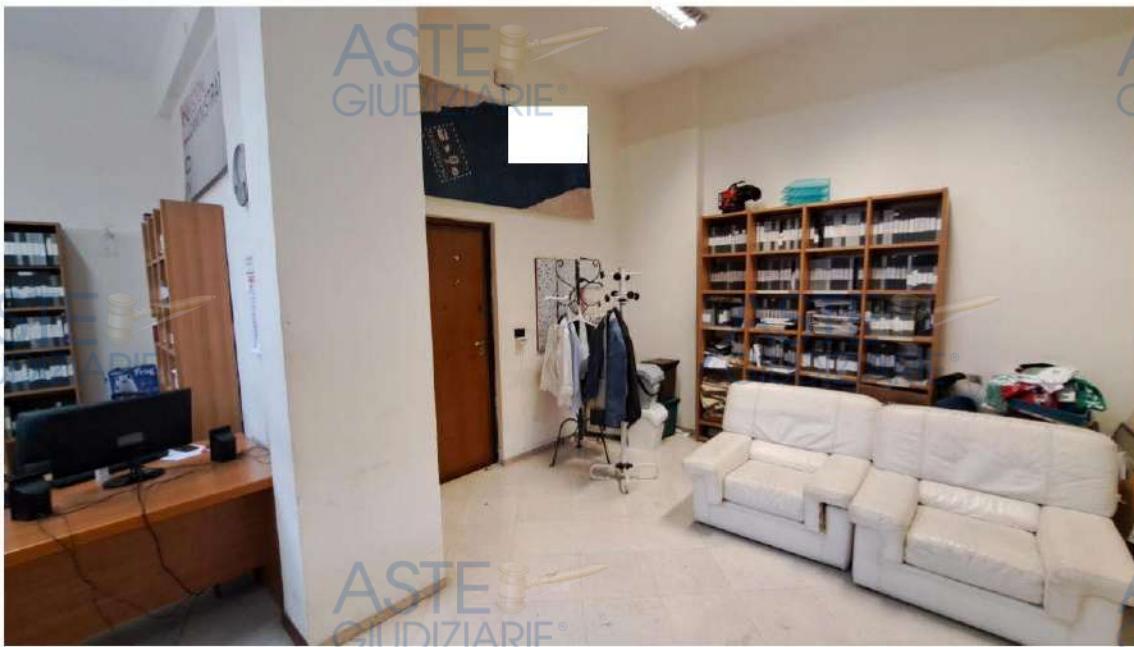
**Foto n 6 - 7 vani vano principale e porta di accesso dall'androne condominiale**

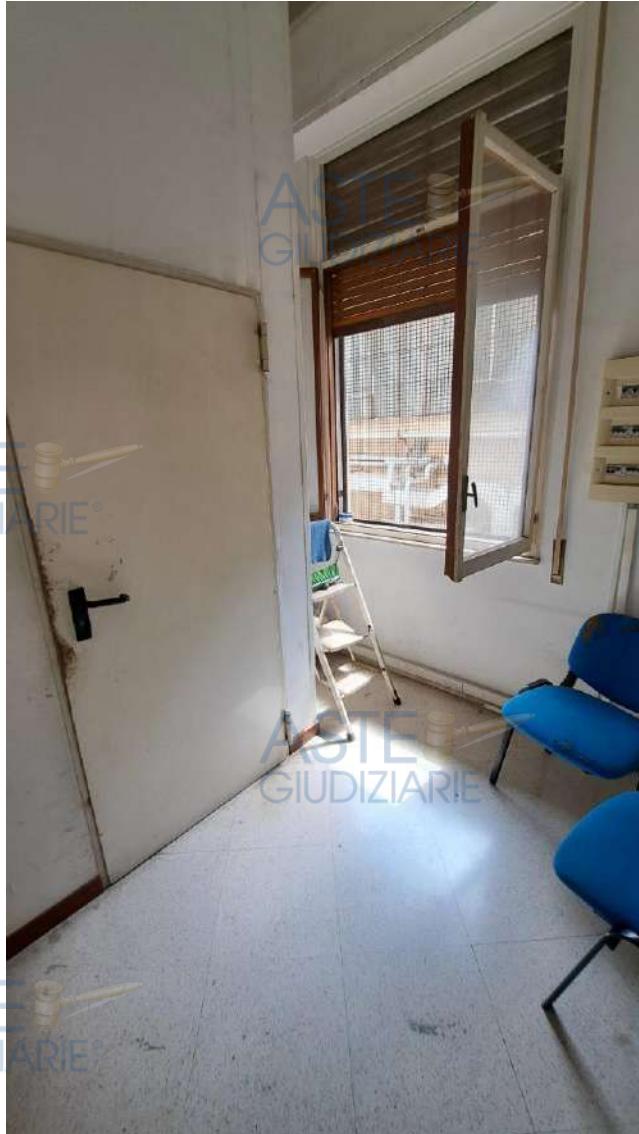
stanzetta w.c. servizio e vano scala delimitato da muratura con porta tagliafuoco che comunica con il piano sottostante; quest'ultimo è costituito dall'immobile "C" facente parte anch'esso dei beni oggetto della presente procedura esecutiva.

**Foto n. 9 – ex stanza, ora disimpegno con porta tagliafuoco su vano scala**

**collegamento piano inferiore immobile sub 1 (lotto C)**

Dovrà essere ripristinata la divisione tra i due immobili, eliminando la scala in ferro e ripristinando il solaio originario.

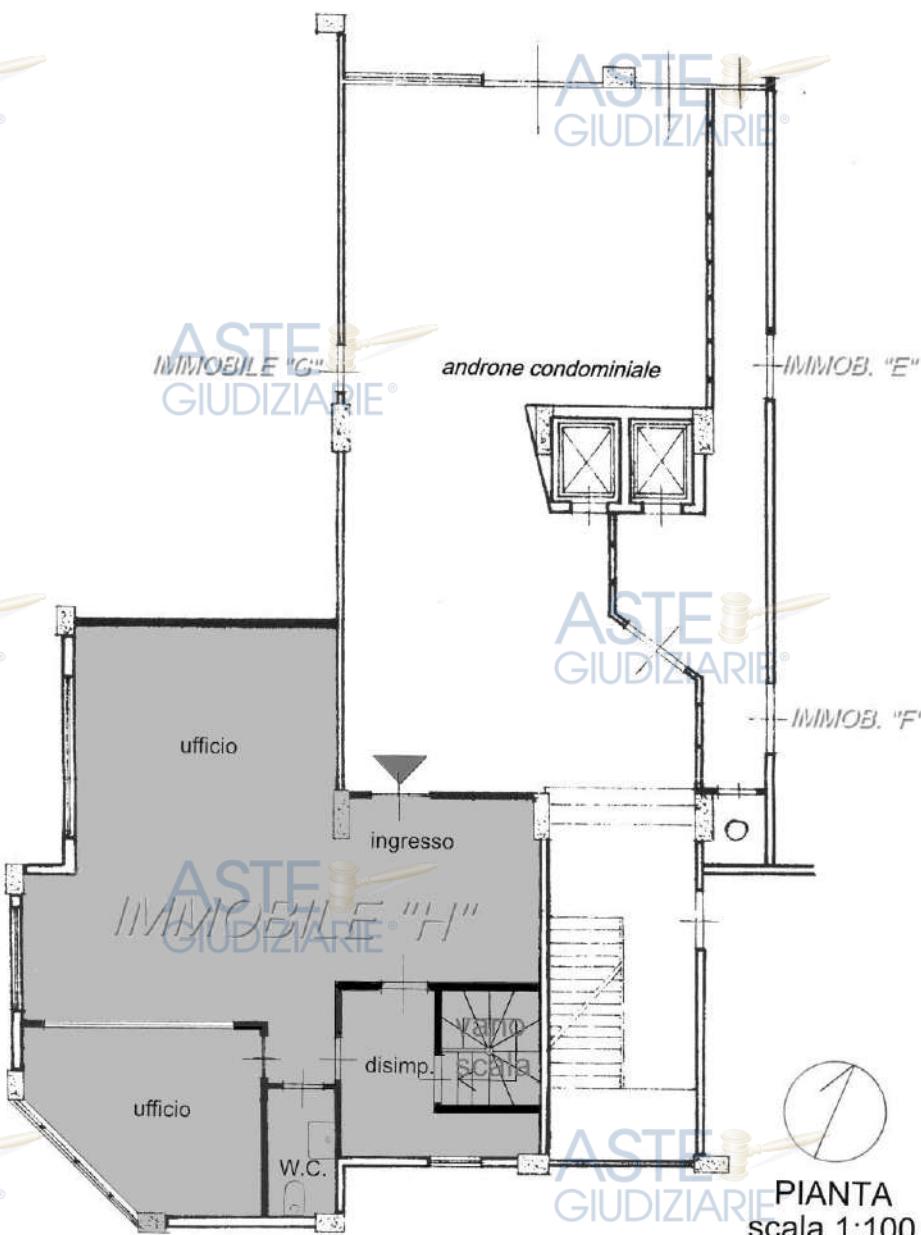
**Planimetria di rilievo dello stato reale dei luoghi**

**IMMOBILE "H"**

Immobile adibito ad ufficio, sito a Palermo, v.le Regione Siciliana, n. 4468, piano terra.

Superficie lorda coperta

mq. 85,37

Altezza utile interna

mt 3,77

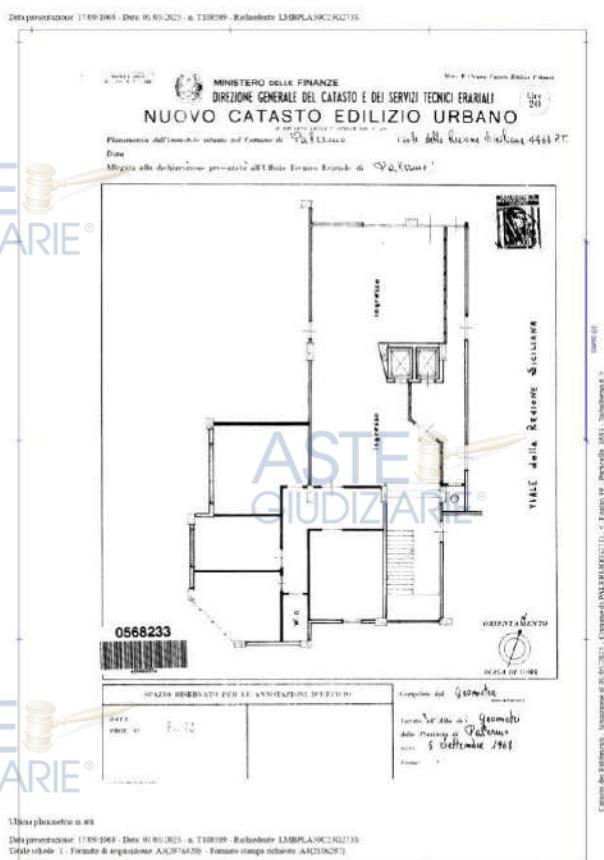
#### Estratto planimetria catastale (All. 8)

**Planimetria catastale:** Nell'immobile è stata riscontrata difformità della situazione di fatto rispetto alla planimetria di cui ai dati di identificazione catastale.

L'esame della pianta catastale, in raffronto alla partizione interna riscontrata in fase di sopralluogo, ha evidenziato vari mutamenti nella distribuzione subita dagli ambienti nonché nella destinazione d'uso. Pertanto si è reso necessario un rilievo metrico ed una nuova restituzione grafica della pianta dell'immobile, ad opera del CTU (cfr. allegato 9).

Per quanto riguarda le difformità di ripartizione in pianta occorre presentare una rettifica catastale ad opera di un tecnico abilitato.

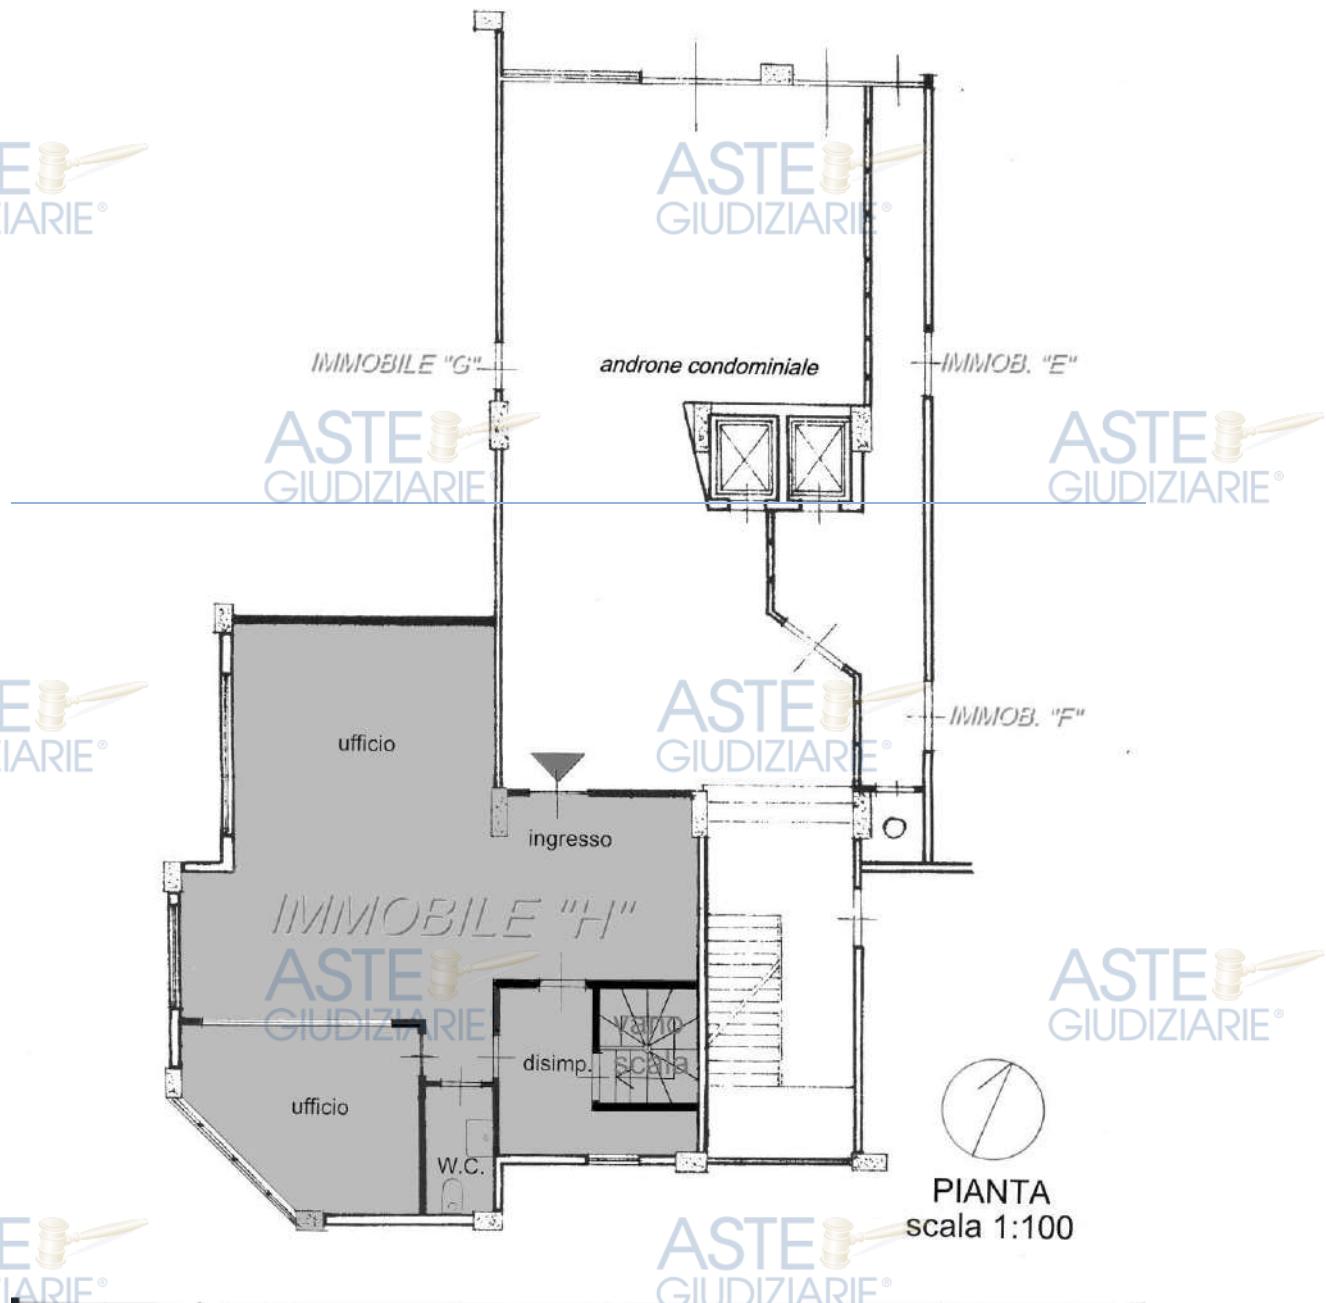
Planimetria di rilievo attuale

### IMMOBILE "H"

Immobile adibito ad ufficio, sito a Palermo, v.le Regione Siciliana, n. 4468, piano terra.
