R. G. Es. 454/2006

LOTTO C) stabilimento industriale viale Regione Siciliana 4468, piano S1

PERIZIA DI STIMA IMMOBILIARE

LOTTO C

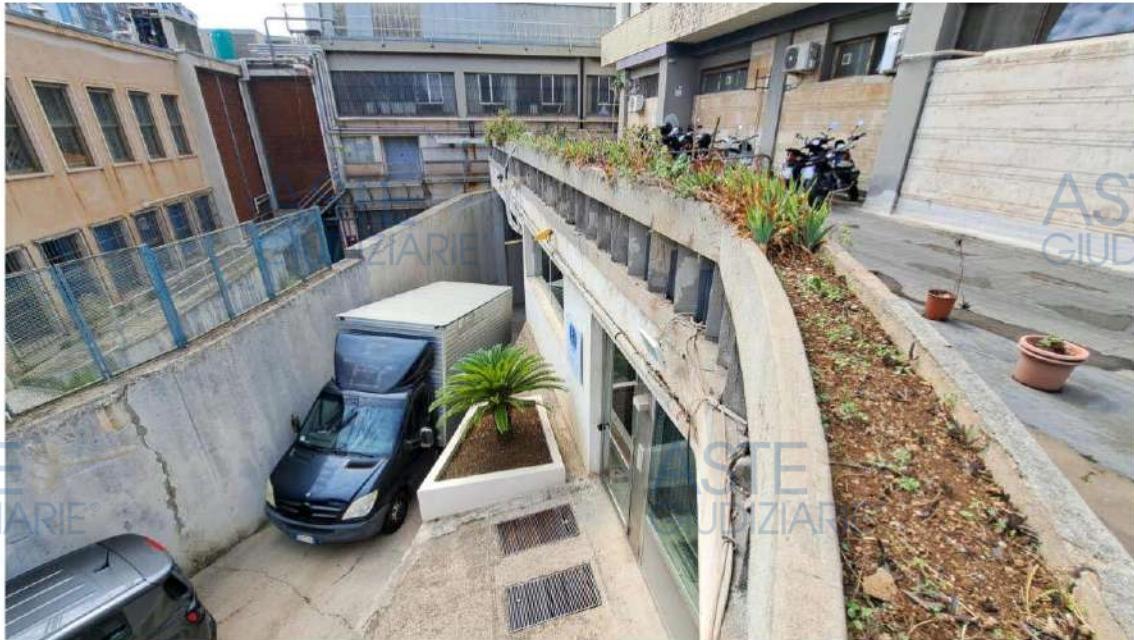
Nel progetto originario c'era un accesso carrabile oggi utilizzato solo come pedonale.

Foto n. 4 – 5 vista dell'ex ingresso carrabile ora pedonale

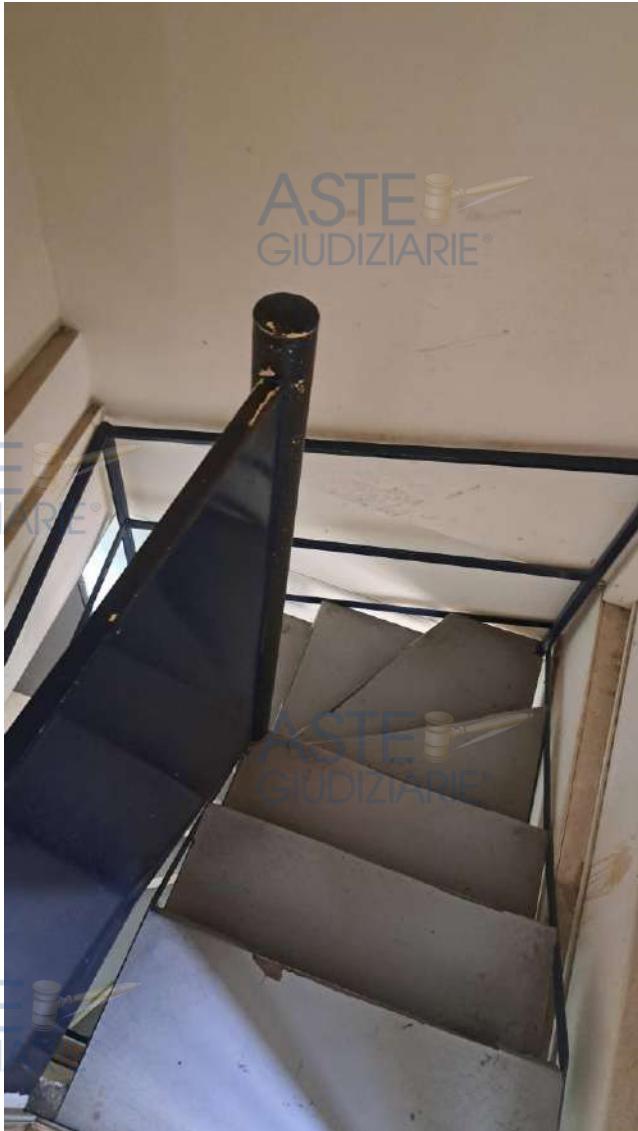
Attualmente l'immobile è collegato abusivamente, tramite scala interna in ferro, con altro immobile al piano superiore, catastato come ufficio e facente parte della presente CTU, identificato come immobile H.

Foto n. 11 .collegamento con proprietà aliena da dismettere.

Attualmente l'immobile ha anche accesso dall'interno dell'edificio dall'immobile lotto H, e detto collegamento deve essere dismesso.

Deve essere ripristinata la divisione tra i due immobili, come originariamente depositata in catasto.

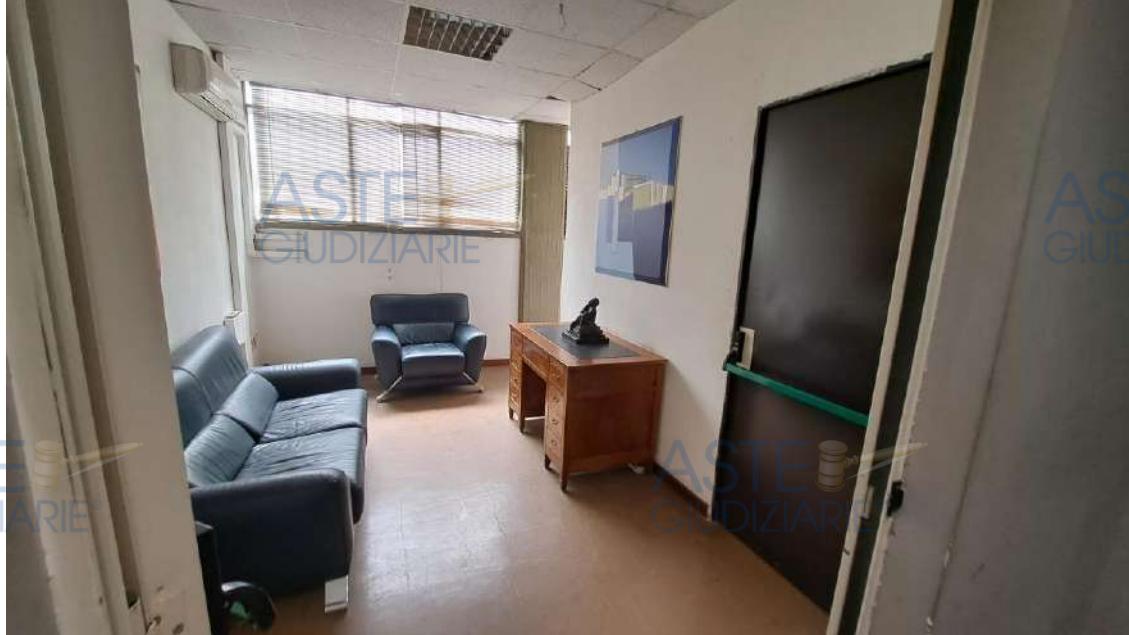
Foto n. 11 bis collegamento vano adiacente vano scala per piano superiore

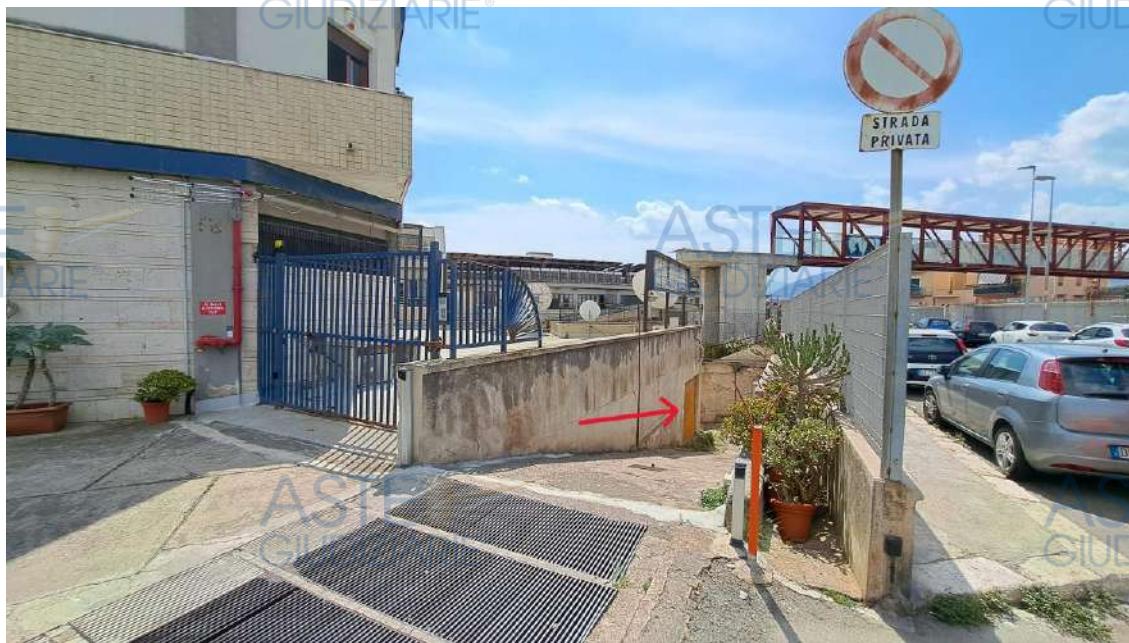
Un secondo accesso carrabile munito di saracinesca in ferro, è raggiungibile da altra rampa carrabile che si diparte dallo spazio esterno condominiale.

**Foto n. 12 - rampa carrabile che si diparte dallo spiazzo condominiale e
conduce al secondo ingresso carrabile**

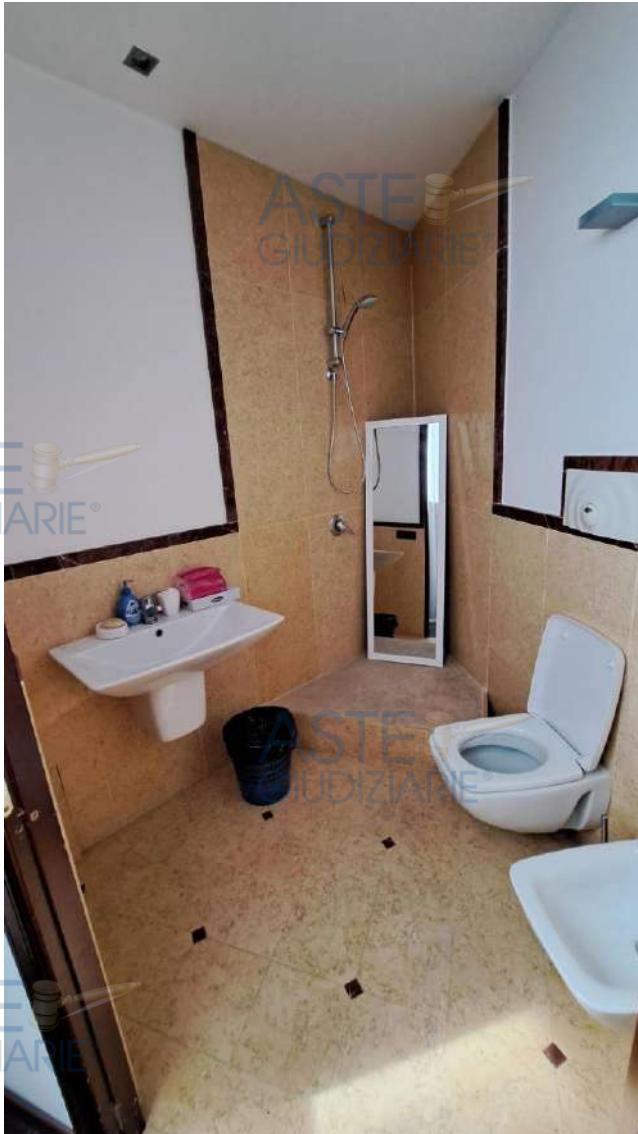
Inoltre sono state riscontrate diverse difformità di partizione interna, rispetto la planimetria catastale e la creazione di un wc bagno, pertanto deve essere presentata una C.I.L.A. tardiva e una successiva rettifica catastale a firma di un tecnico abilitato.

Foto n. 15 – bagno abusivo interno all'ufficio editore

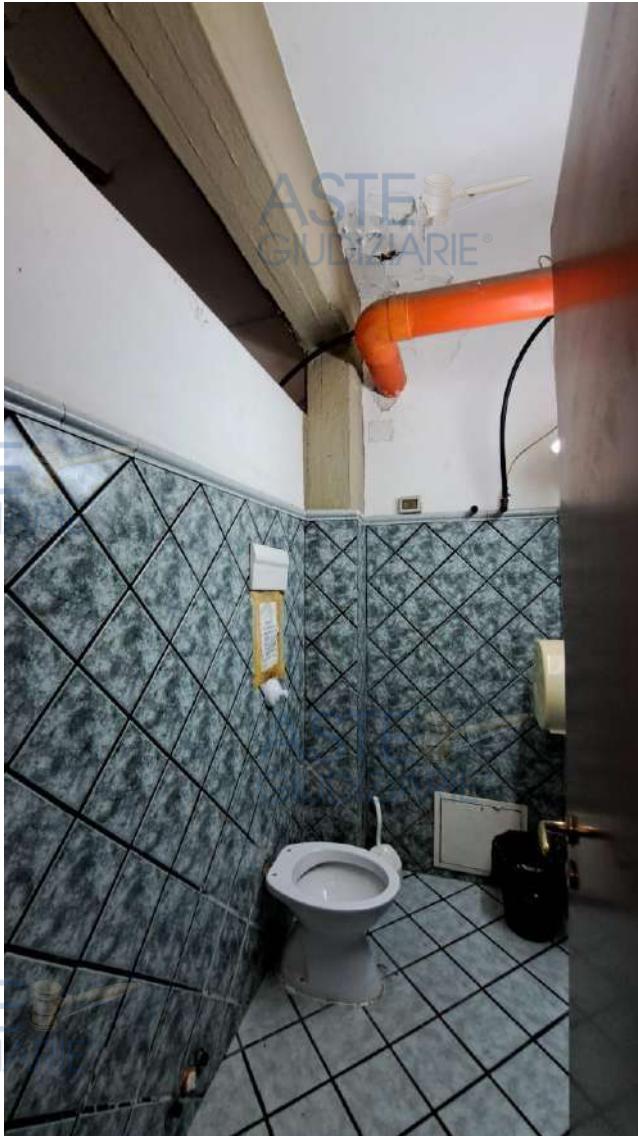
Condizioni di manutenzione dell'immobile e degli impianti: il locale ha delle parti in cattivo stato di manutenzione per infiltrazioni dal soffitto derivanti dallo spazio condominiale soprastante, il resto è in buono stato.

Foto 17 – wc (soffitto ammalorato)

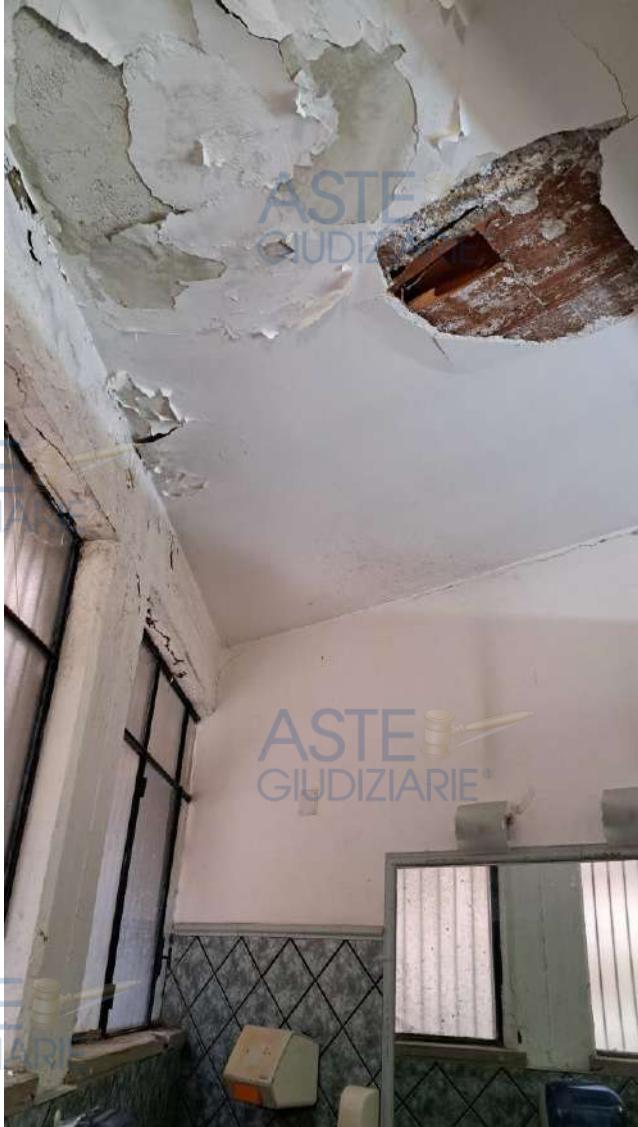
Foto 18 – wc (soffitto ammalorato)

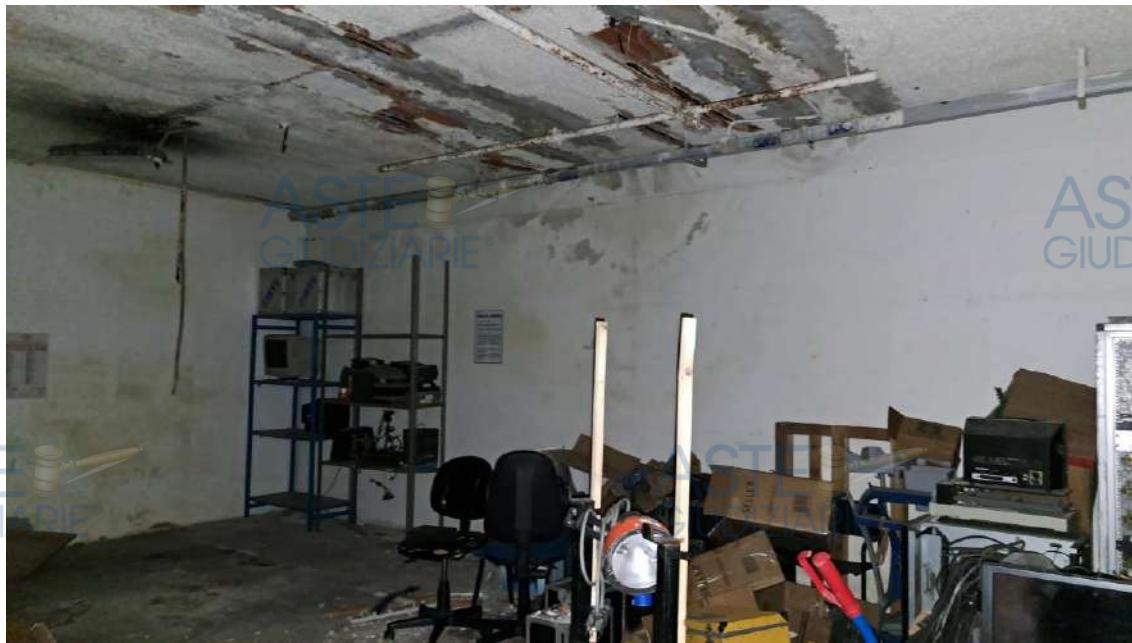
Foto 19 – deposito (soffitto ammalorato)

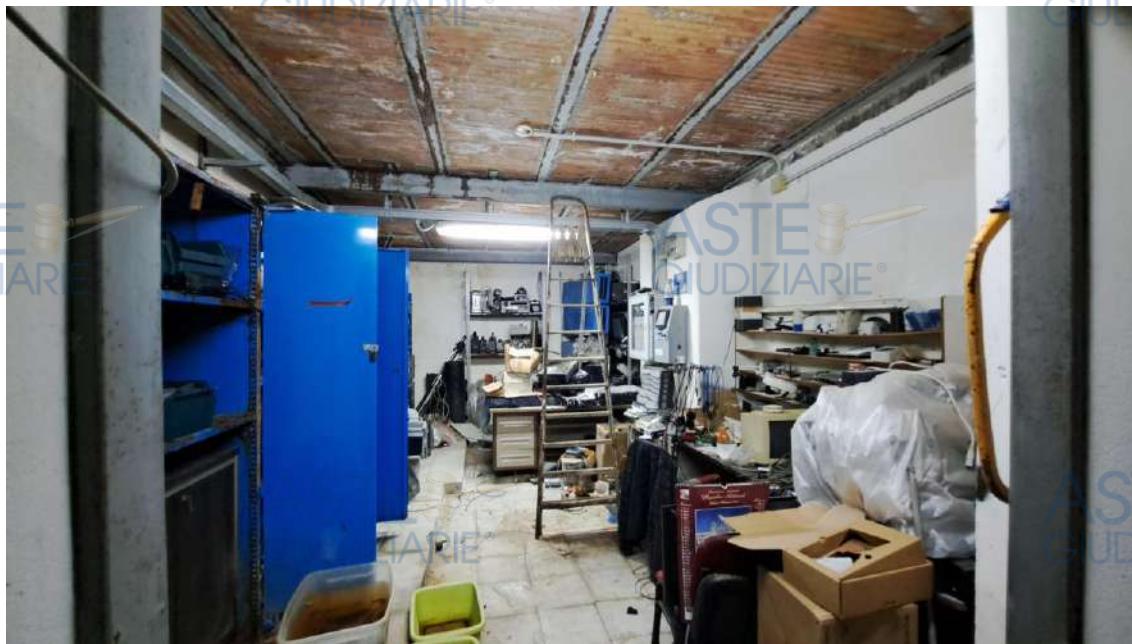
Foto 22 – deposito (soffitto ammalorato)

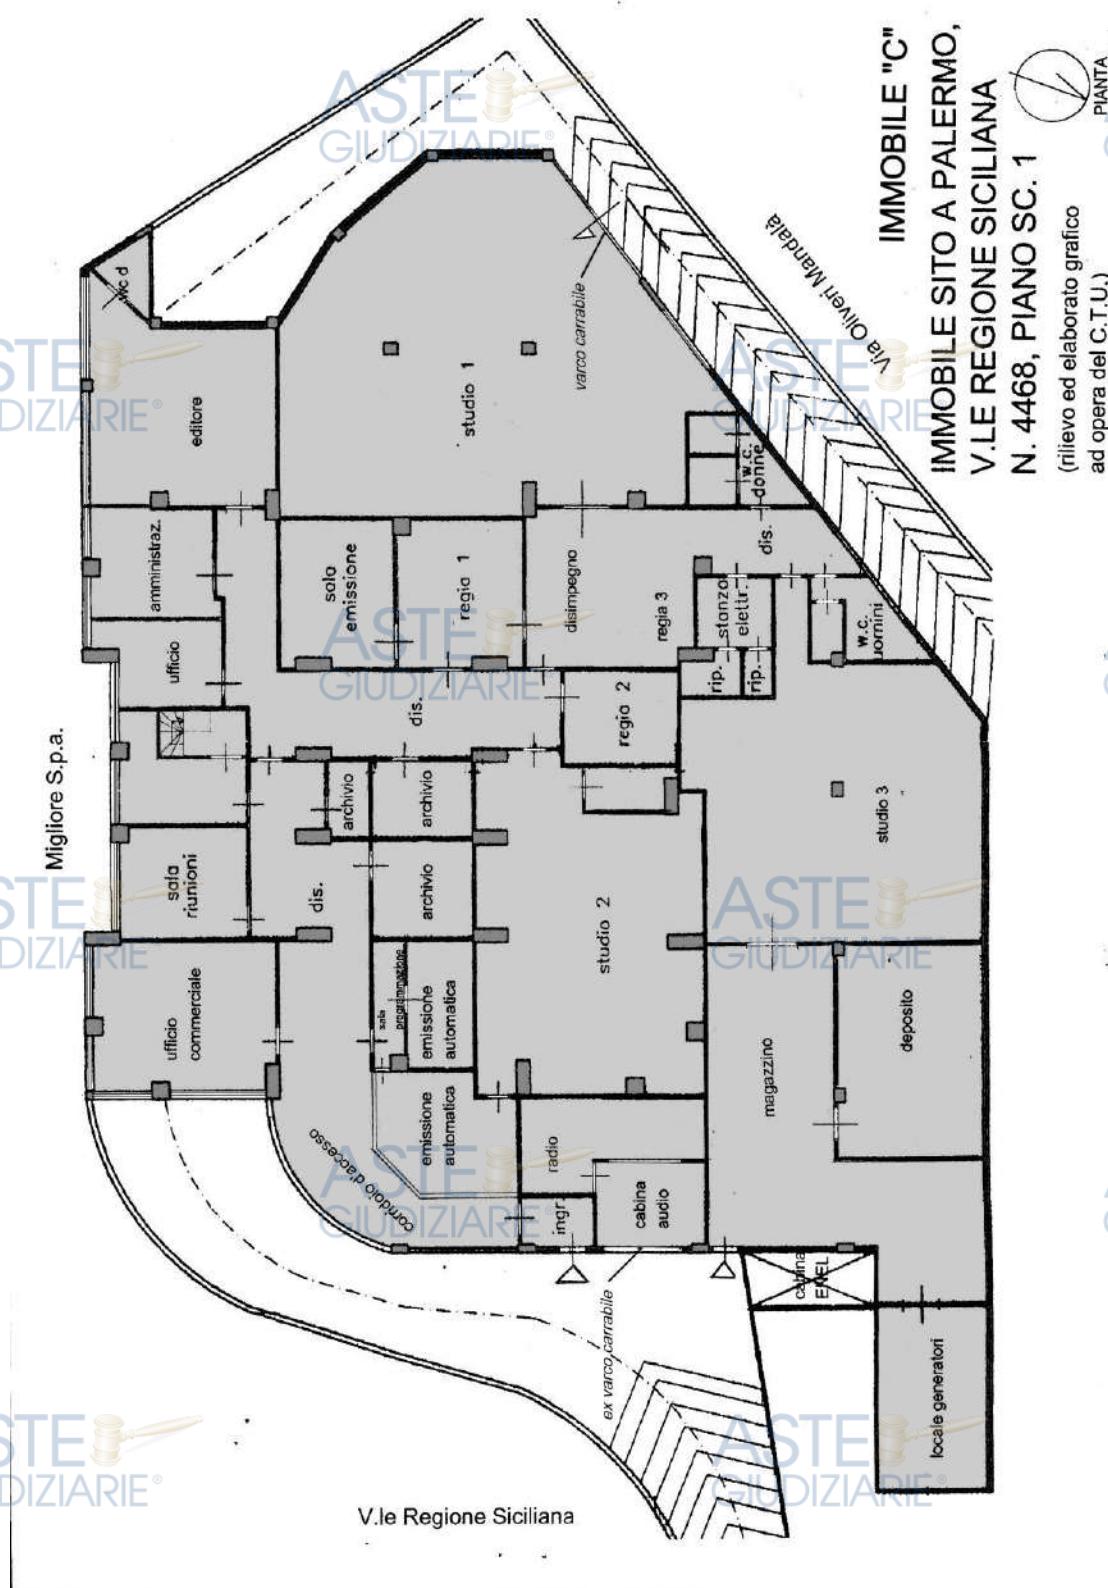
Planimetria di rilievo dello stato reale dei luoghi

L'esame della pianta catastale, in raffronto alla partizione interna riscontrata in fase di sopralluogo, ha evidenziato vari mutamenti nella distribuzione subita dagli ambienti nonché nella destinazione d'uso. Pertanto si è reso necessario un rilievo ed una nuova restituzione grafica della pianta dell'immobile, ad opera del CTU (all. 9).

Superficie lorda coperta

mq. 1.155,00

Altezza utile interna mt 3,80

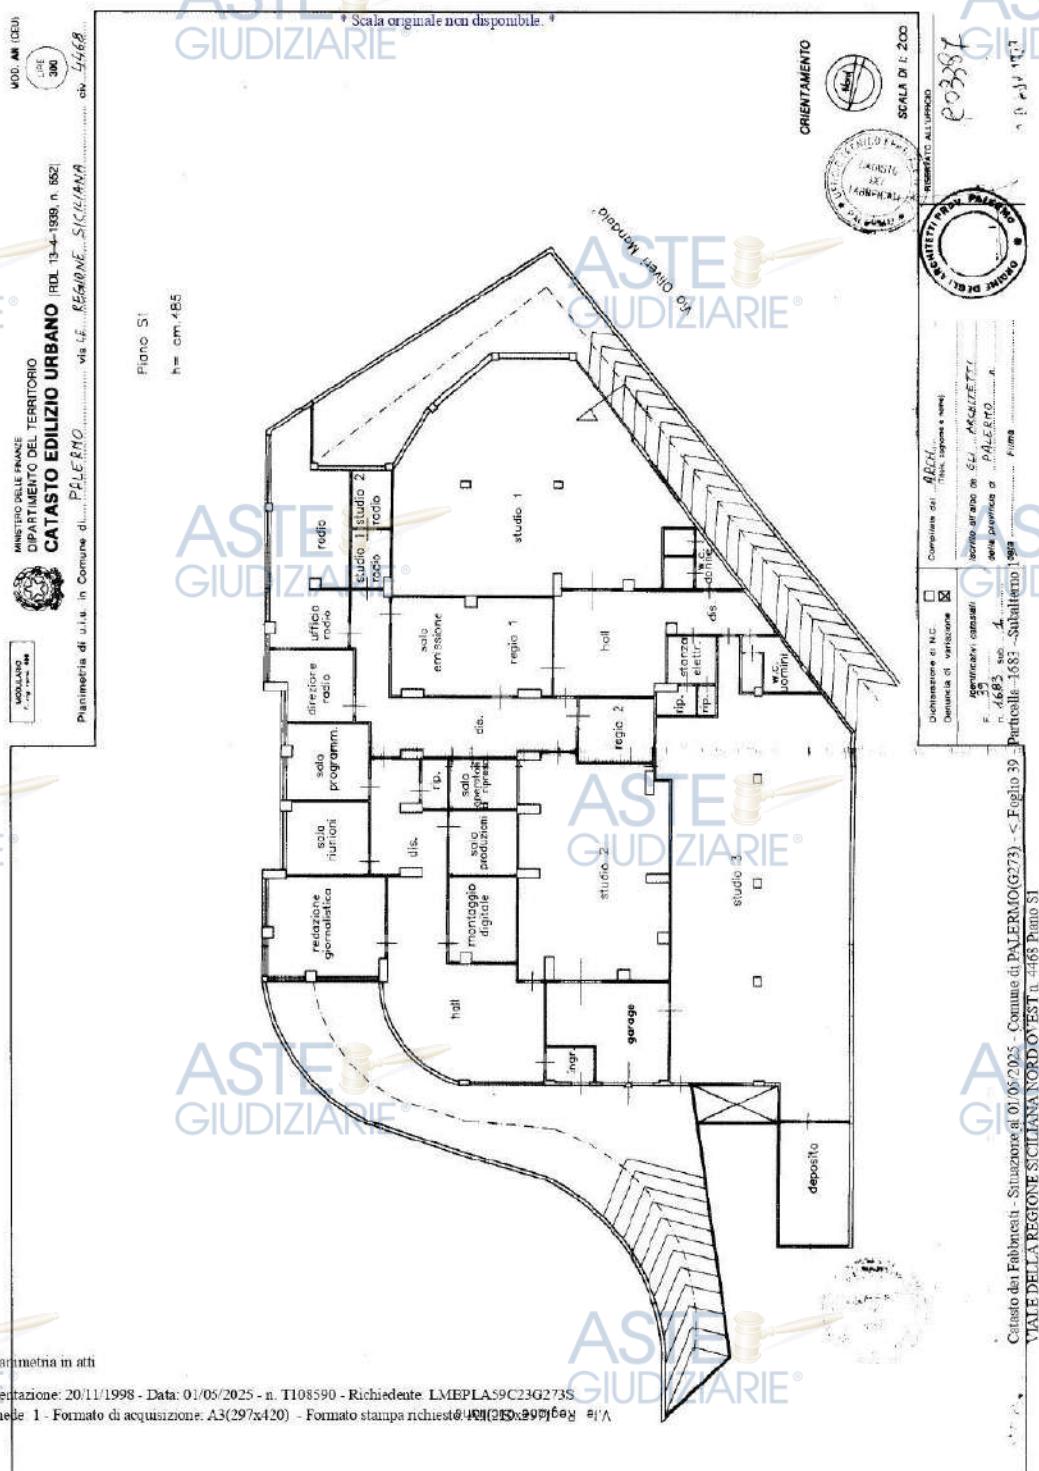
Estratto planimetria catastale (All. 8)

Planimetria catastale: Nel locale scantinato è stata riscontrata difformità della situazione di fatto rispetto alla planimetria di cui ai dati di identificazione catastale.

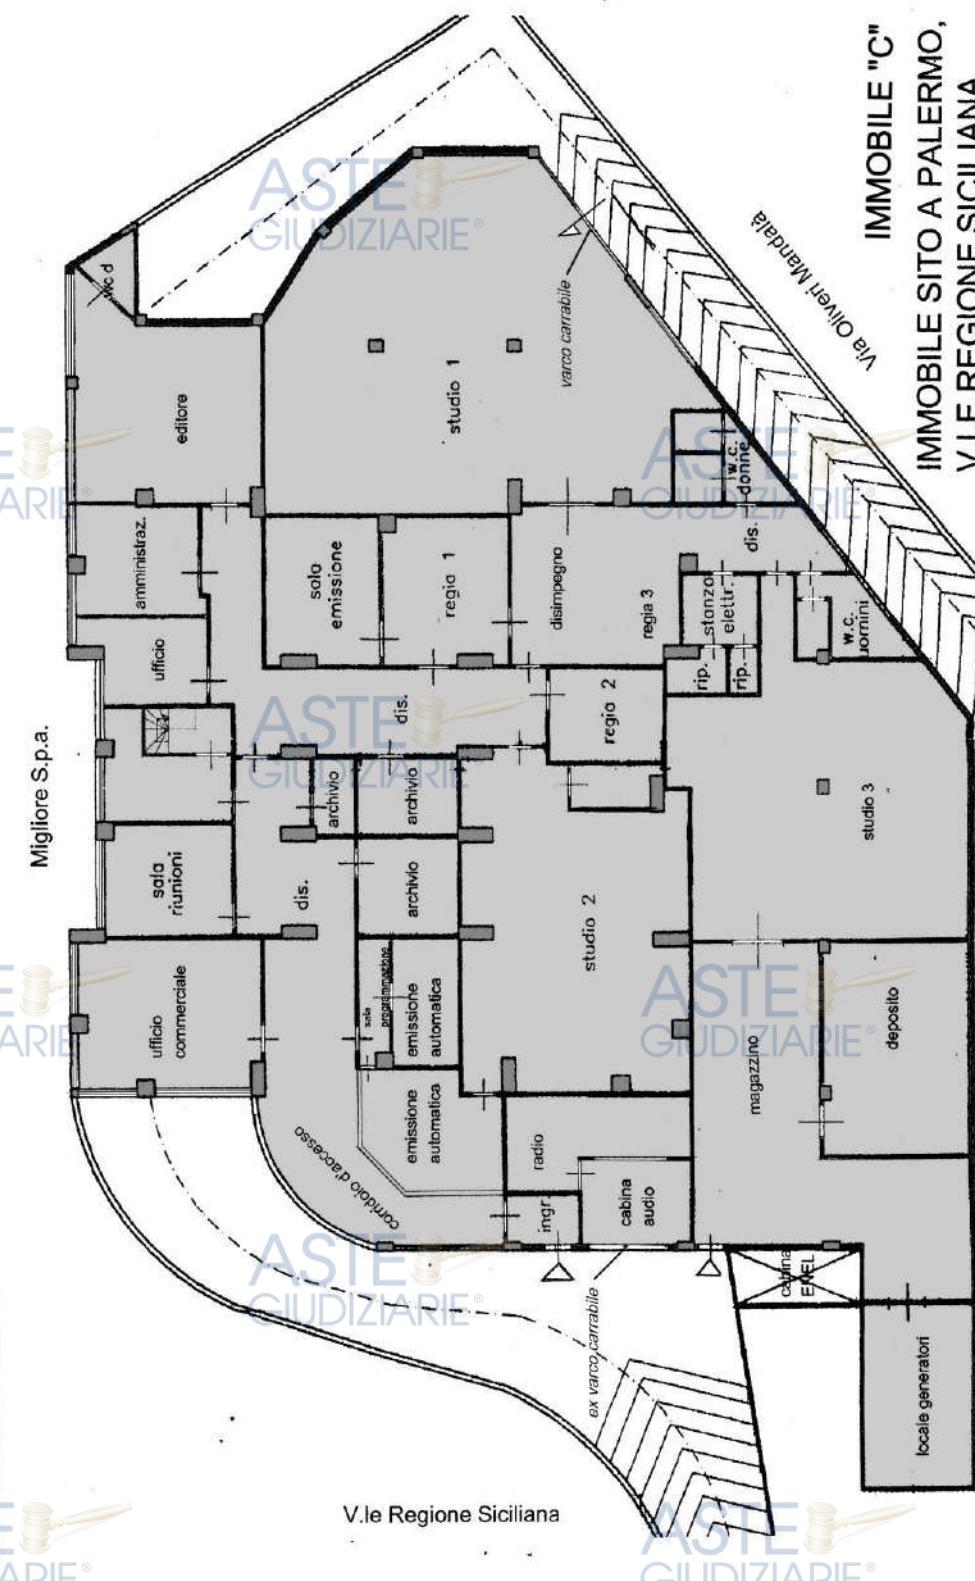
IMMOBILE "C"
IMMOBILE SITO A PALERMO,
V.LE REGIONE SICILIANA
N. 4468, PIANO SC. 1

(rilevo ed elaborato grafico
ad opera del C.T.U.)
