**TRIBUNALE DI PALERMO
SEZIONE VI CIVILE
ESECUZIONI IMMOBILIARI**

Procedura esecutiva n. 465/2024 R.G.Es.

Perizia di stima immobiliare
(Abitazione sita in Palermo in via Armando Diaz n. 92)

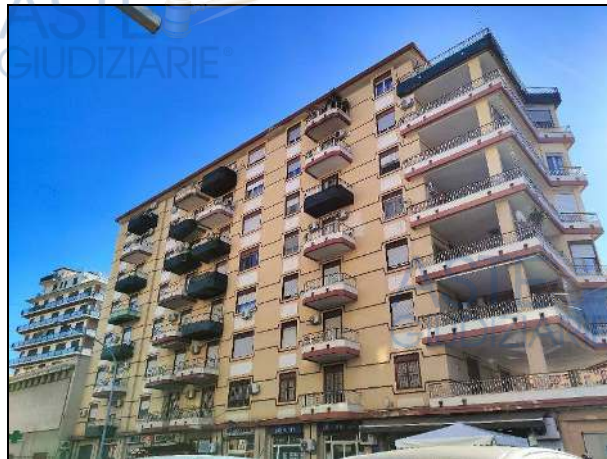
Il lotto è costituito da un appartamento ubicato al terzo piano di un edificio sito in Palermo in via Armando Diaz n. 92. Il fabbricato si sviluppa su otto elevazioni fuori terra (piano terra e sette piani in elevazione), oltre piano cantinato, e presenta struttura in conglomerato cementizio armato. Il prospetto è rifinito con intonaco per esterni e tinteggiatura, mentre la copertura è di tipo piano.

Edificio di via Armando Diaz n. 92

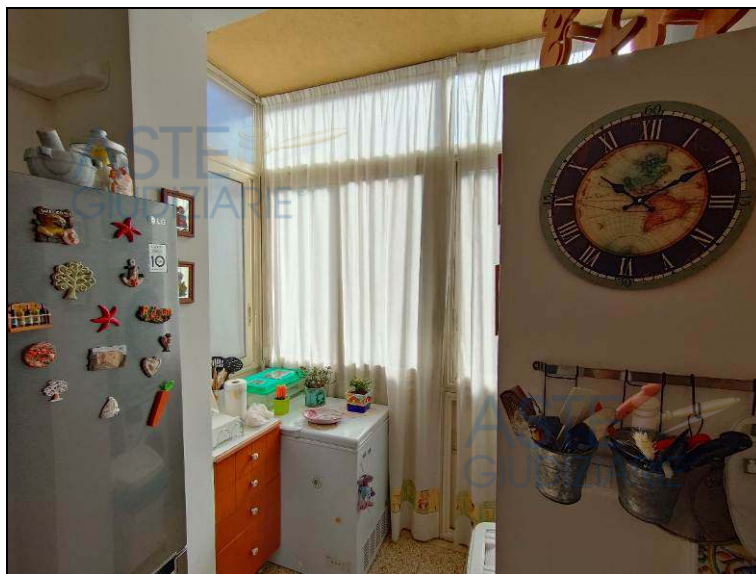
L'unità immobiliare è dotata di un balcone posto sul prospetto principale (via Armando Diaz) di estensione pari a circa 5,00 mq ed un balcone posto sul retrospetto, chiuso con struttura precaria, di estensione pari a circa 3,00 mq.

Veranda realizzata sul balcone posto in corrispondenza del retrospetto, con rimozione di infisso

Per la regolarizzazione della veranda realizzata sul balcone posto sul prospetto interno dell'edificio risulta possibile procedere con la redazione di una comunicazione ai sensi dell'art. 20 della L.R. n. 4/2003 (previa ripristino dell'originario infisso che è stato rimosso), che prevede la regolarizzazione di strutture precarie mediante la redazione, da parte di un tecnico abilitato di una comunicazione che asseveri che le opere rispettino le norme di sicurezza e le norme urbanistiche, nonché quelle igienico-sanitarie vigenti, ed inoltre un versamento a favore del comune dell'importo di € 25,00 per ogni metro quadro di superficie sottoposta a copertura con struttura precaria, oltre diritti di istruttoria. Per la veranda in questione si stima quindi che occorrerà un versamento di € 75,00 (25,00 €/mq x 3,00 mq), oltre i diritti di istruttoria pari ad € 150,00 e spese per le competenze tecniche del professionista valutabili in complessivi € 750,00.

Per regolarizzare le opere di diversa distribuzione degli spazi interni risulta necessario procedere alla redazione di una C.I.L.A. (Comunicazione di Inizio Lavori Asseverata) tardiva ai sensi dell'art. 6 della Legge Regionale 10 agosto 2016 n. 16, mentre per la regolarizzazione della veranda realizzata sul balcone posto sul prospetto interno dell'edificio risulta possibile procedere con la redazione di una comunicazione ai sensi dell'art. 20 della L.R. n. 4/2003 (previa rimozione della cucina a gas ivi presente).

- regolarizzazione urbanistica mediante C.I.L.A. tardiva, con un costo stimato pari ad € 2.650,00 come determinato al § 4.5;
- regolarizzazione urbanistica mediante Comunicazione ex art. 20 L.R. 4/2003, con un costo stimato pari ad € 975,00 come determinato al § 4.5;

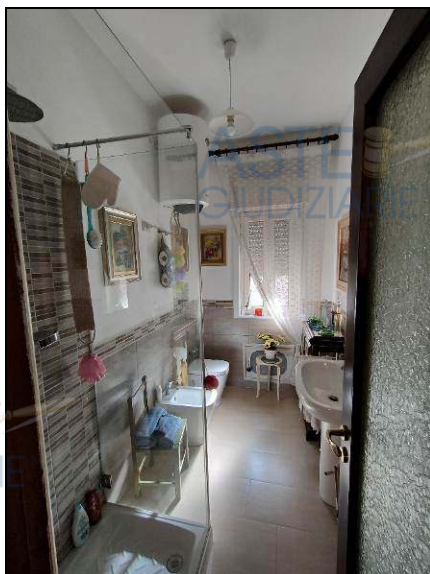
L'immobile è dotato di impianto elettrico non a norma, impianto idrico, impianto idrico - sanitario con scalda-acqua elettrico, predisposizione per un condizionatore ed impianto citofonico con apri-porta (non funzionante al momento del sopralluogo). Lo stesso non è dotato di impianto di riscaldamento e di approvvigionamento di gas - metano dalla rete di distribuzione comunale.

Servizio igienico

Nel corso del sopralluogo non sono state fornite certificazioni di conformità degli impianti. Il costo per l'adeguamento impiantistico ed il rilascio delle certificazioni di conformità viene stimato, forfettariamente, in complessivi € 2.000,00.

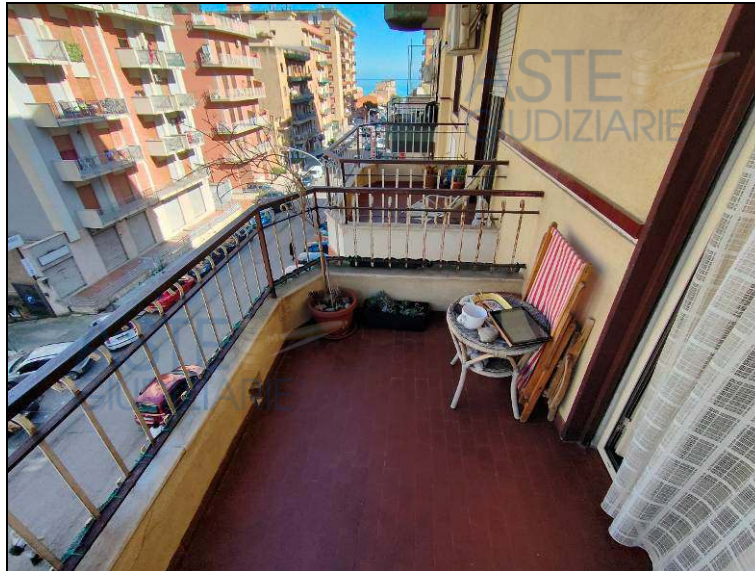
Balcone posto su via Armando Diaz
