Esecuzione Immobiliare R.G.Es. 477/2023

PERIZIA DI STIMA IMMOBILIARE

Appartamento in Palermo, Viale del Fante civ. 16,

Fg. 30, p.la 564, sub. 12 graffato con la p.la 349, sub. 14, p. secondo e p. terzo

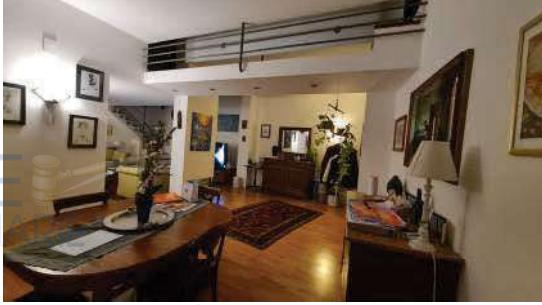
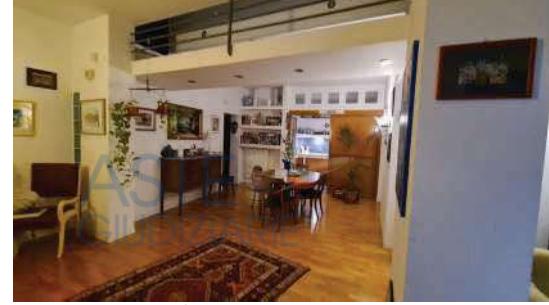
Foto n. 44 Sogg./pranzo-particolare soletta di collegamento soppalco-vano letto p. terzo

Foto 45 Sogg./pranzo-particolare soletta di collegamento soppalco-vano letto p. terzo

Pertanto, si dovrà procedere alla demolizione del disimpegno di collegamento tra il soppalco, adibito a studio ed il vano letto (p. terzo) e al ripristino della porzione di solaio tra il secondo ed il terzo piano riportandolo alla stessa quota dello stato originario dei luoghi, assicurando che la superficie sia nuovamente piana e allo stesso livello di prima della modifica, secondo la planimetria catastale del 03/10/2012, con un costo presunto complessivo pari a circa € 20.000,00.

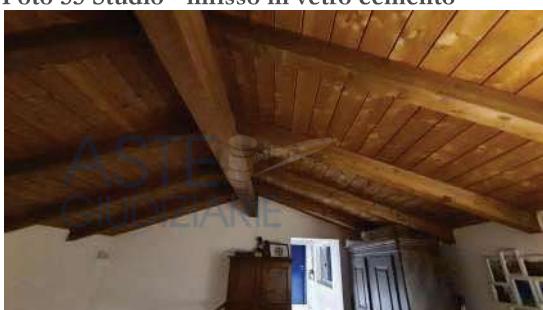
Foto 57 Studio - Copertura con struttura in legno

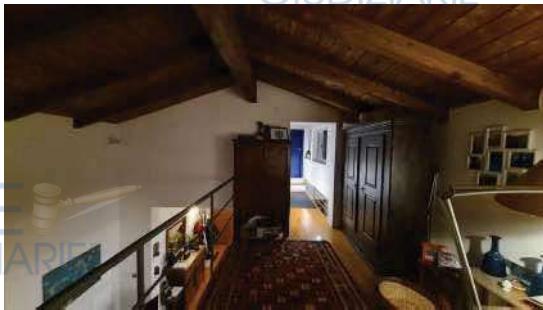
Foto n. 58 Studio con vista sul disimpegno di collegamento al vano letto (realizzato abusivamente sul terrazzo)

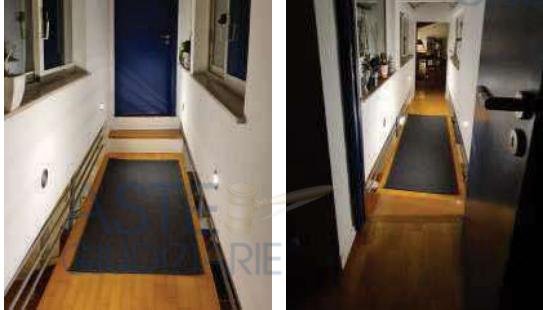
Foto 59 Dis.: soletta realizzata alla stessa quota del soppalco ma, ad un livello inferiore rispetto al terrazzo
