TRIBUNALE CIVILE DI PALERMO
SEZIONE VI CIVILE - ESECUZIONI IMMOBILIARI

R.ES. n 477/2024

RELAZIONE PERITALE LOTTO UNICO

*“Piena e intera proprietà sita in Via Antonio Pizan 10, piano 1^, identificato al C.F. di Palermo al Foglio 94
particella 939 sub 4”*

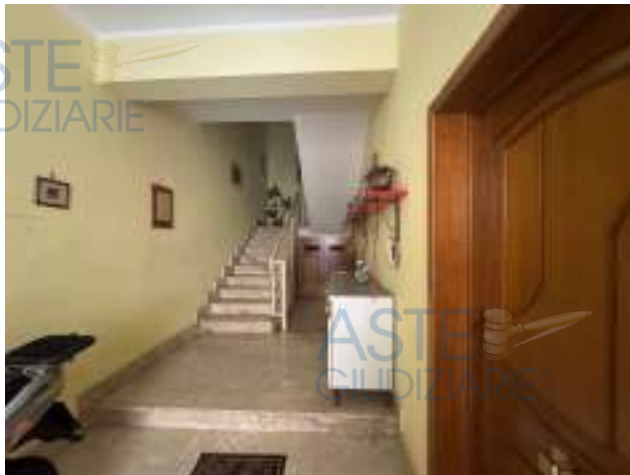
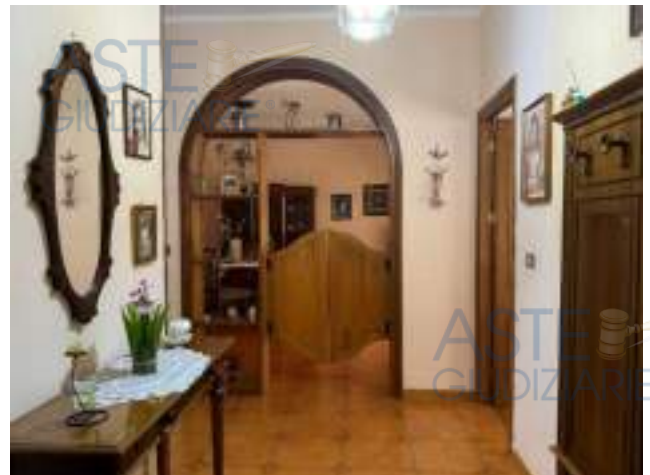
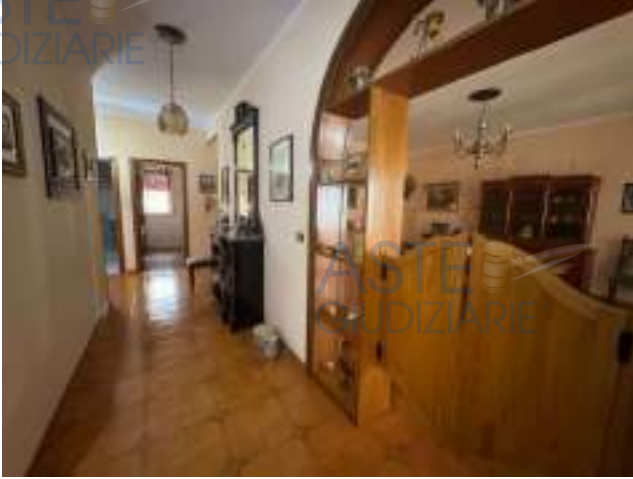
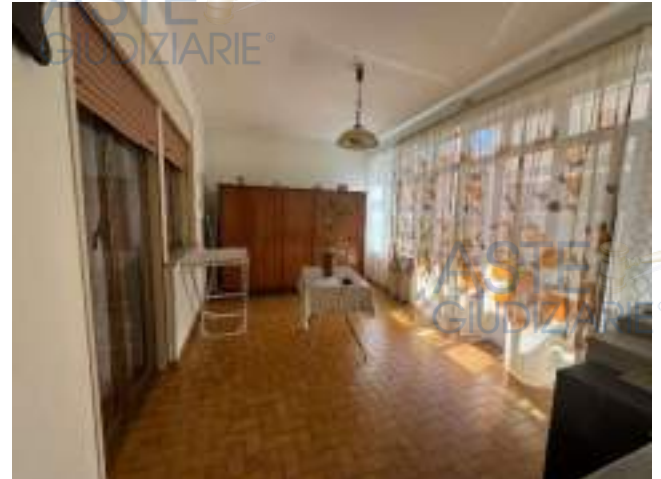
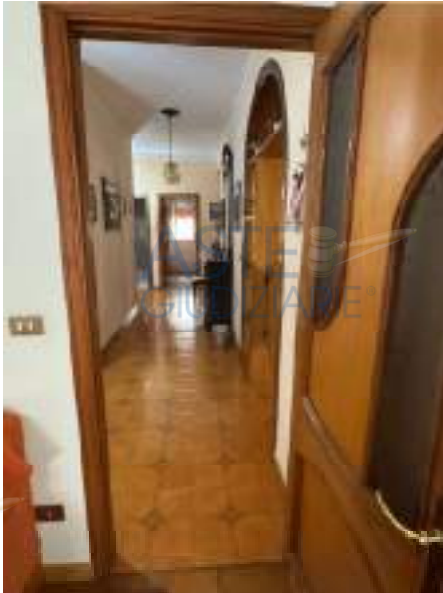
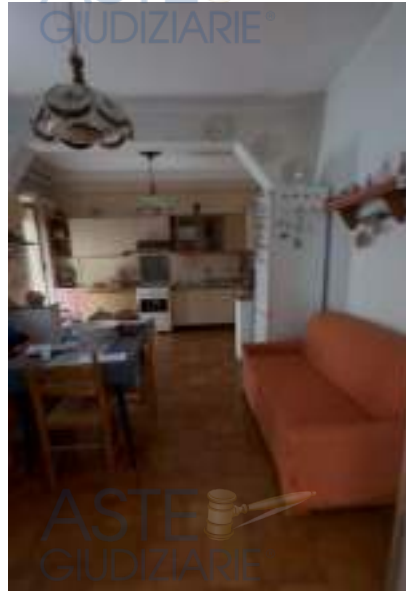
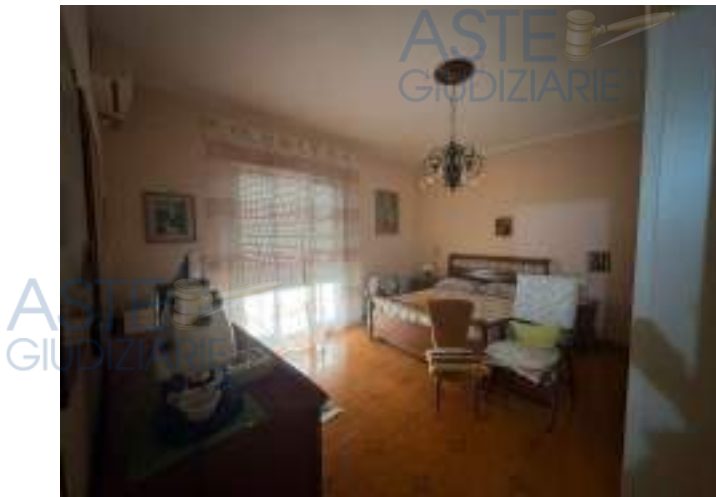
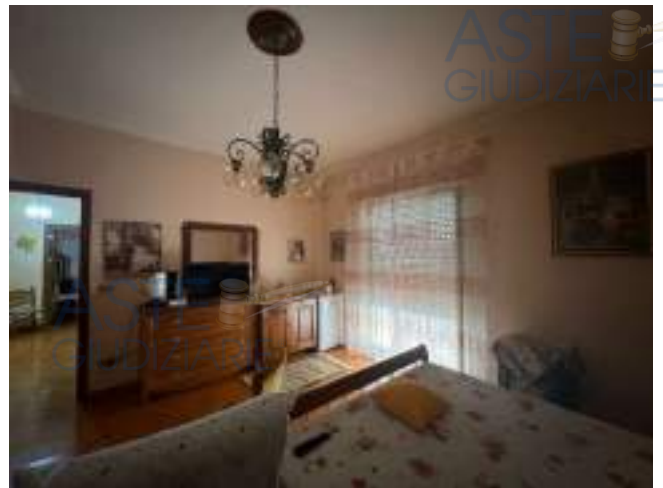
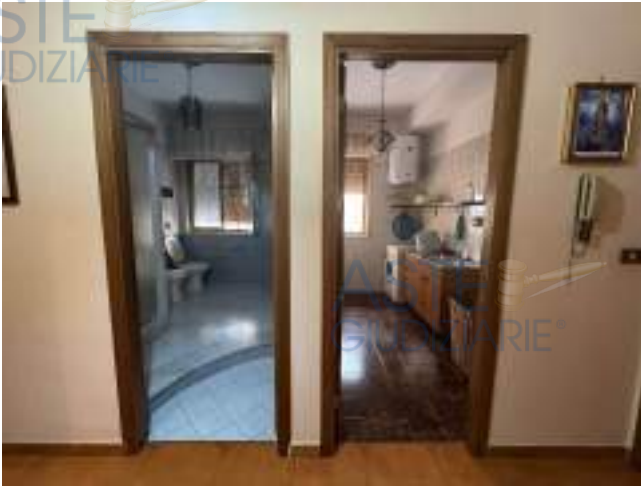
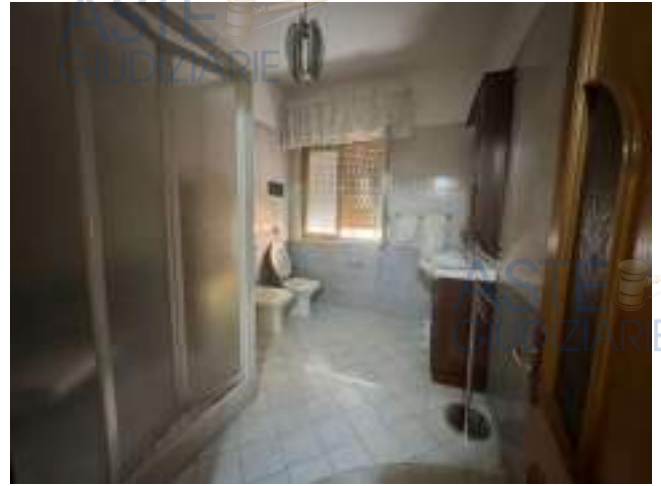
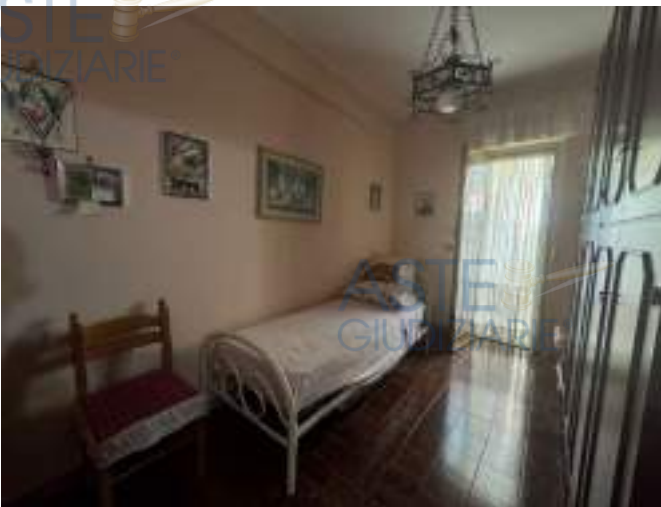
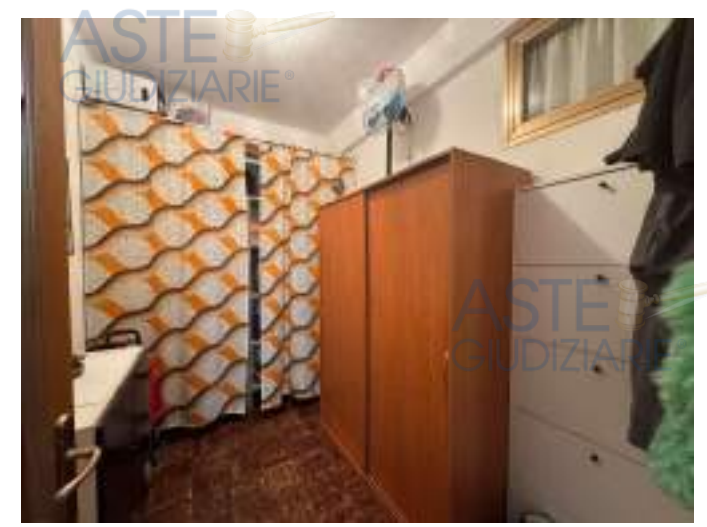
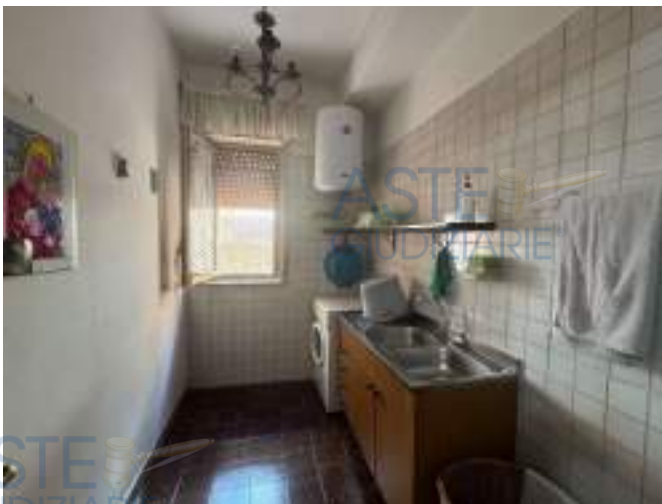
L'ingresso è su ampio corridoio, percorrendo il quale si giunge sulla destra alla spaziosa cucina-soggiorno antistante il terrazzo con veranda sulla Via Pizan e al balcone. Il pavimento è di ceramica e le pareti sono rivestite con piastrelle a tutta altezza. Uscendo dalla cucina e ripercorrendo il corridoio troviamo a seguire il salone, a destra la camera matrimoniale, due vani servizi (bagno e lavanderia), la camera singola e il ripostiglio. Ad esclusione del ripostiglio che ha la finestra alta su

vano scala, gli altri vani affacciano sul balcone e spazio interno tra edifici. Il servizio igienico è dotato di doccia oltre vaso, bidè e lavabo ed è presente un gradino all' ingresso di circa 20 cm di forma circolare. Nella lavanderia si trova uno scaldabagno elettrico per l'acqua calda sanitaria nonostante sia presente su area

pubblica la metanizzazione. La cucina è servita da bombola del gas. Tutte le pareti a meno dei vani adibiti a cucina e wc sono definite e tinteggiate con idropittura. Tutte le aperture sono dotate di avvolgibile e gli infissi sono in alluminio e vetro non a taglio termico. Le porte interne sono di tipo legno tamburato. L'unità immobiliare nello stato di fatto e alla data del sopralluogo è composta, indicando la superficie calpestabile o utile netta e nominando gli ambienti così come da planimetria su indicata: salone -soggiorno mq 27.70- cucina 25 - wc mq 6.75 - lavanderia mq 5.50 - camera mq 18.60 - camera singola mq 10.80 - ripostiglio mq 6.30 - veranda mq 13.40

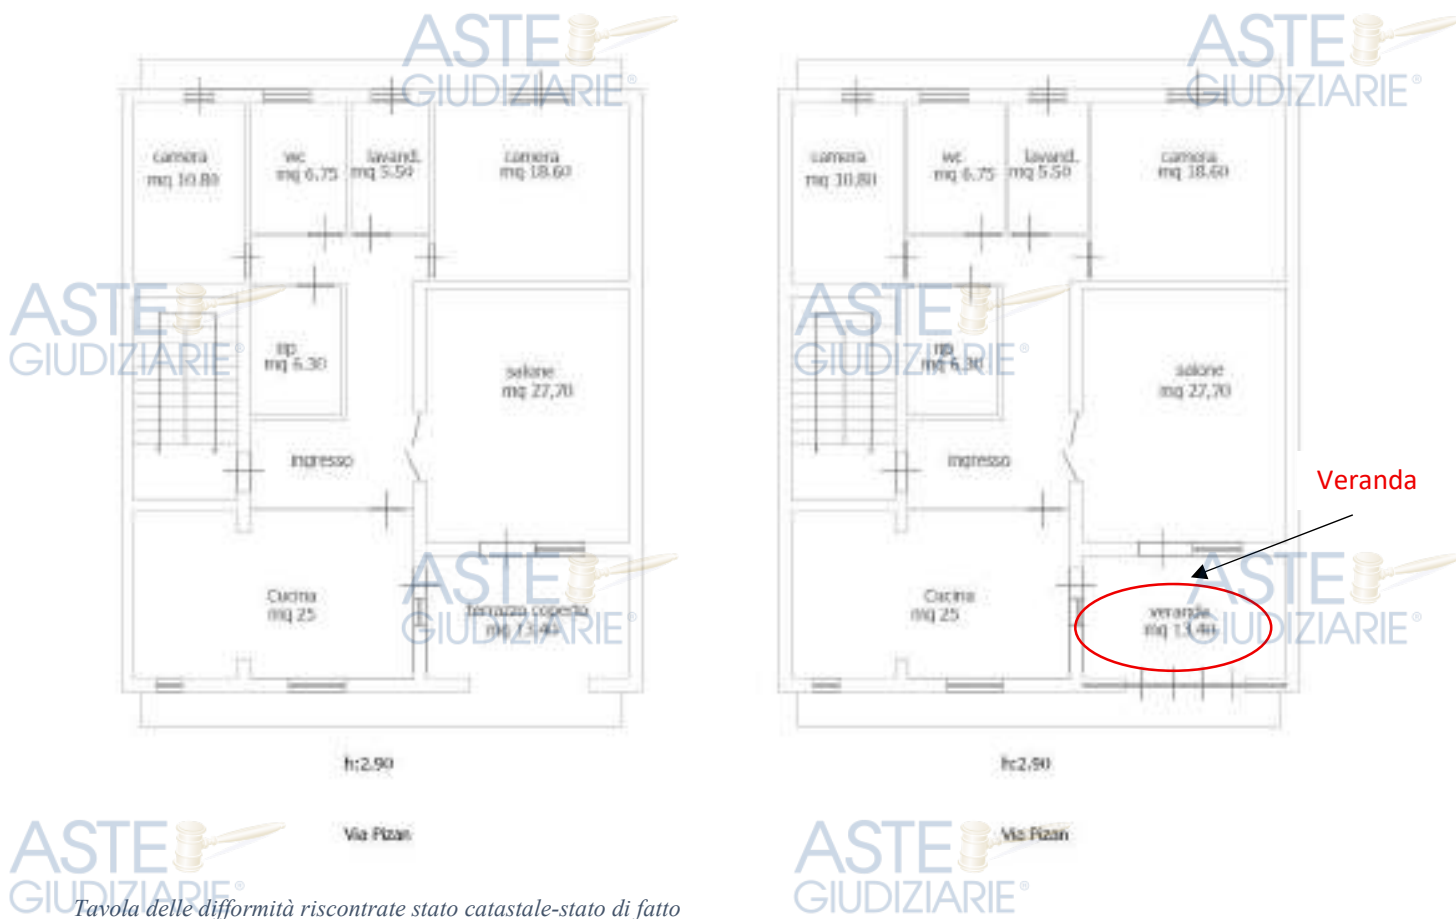
La difformità riscontrata è evidenziata in rosso e riguarda la presenza della veranda realizzata in loggia antistante il vano cucina e salone per mq 13,40. Nella planimetria catastale tale superficie viene rappresentata come terrazzo/balcone aperto da cui si accede al balcone scoperto.

I costi previsti per la regolarizzazione sono stimati in € 20.297,04 e si rimanda al quesito specifico per la determinazione esatta e le motivazioni sulla base della vigente normativa edilizia.

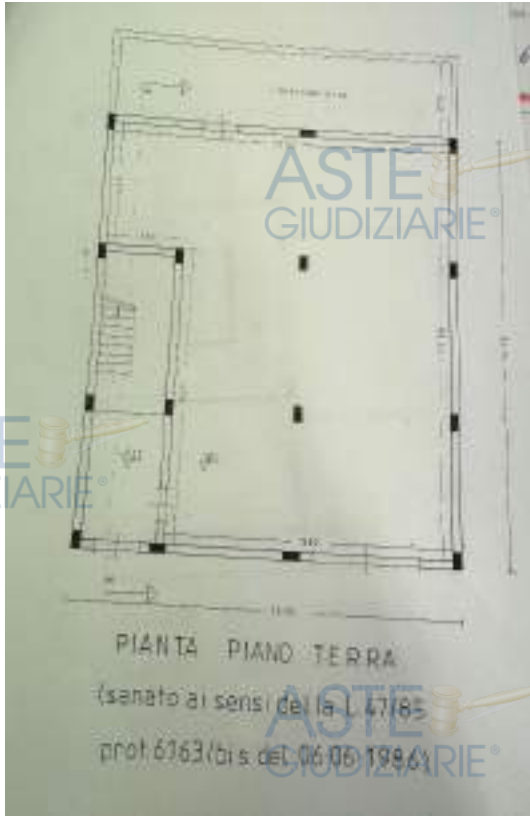
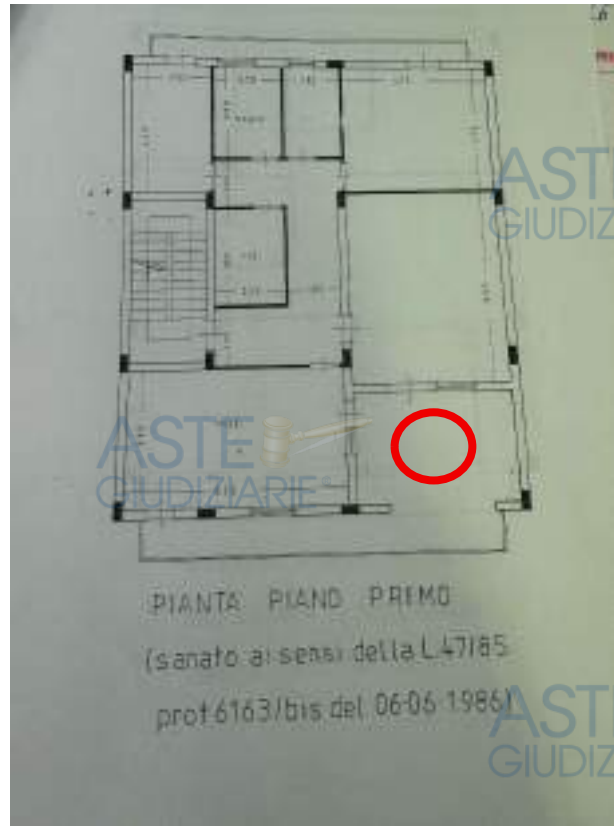
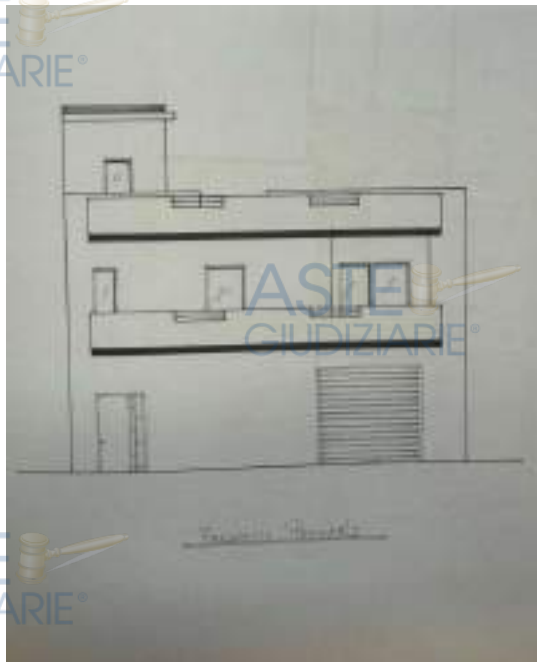
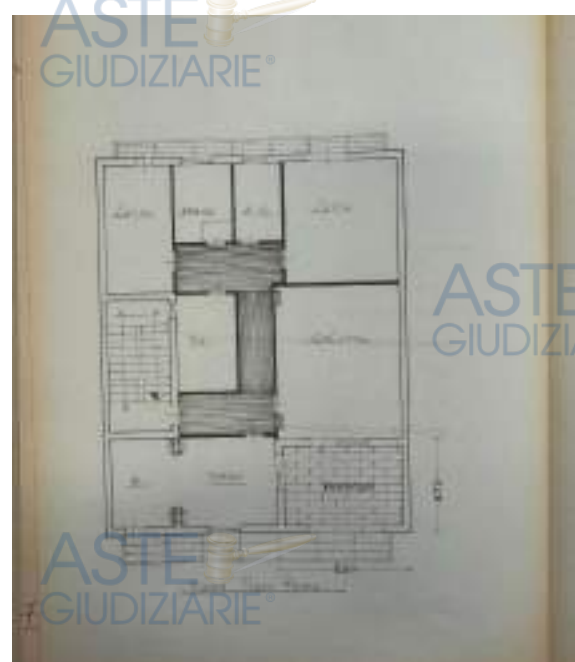
Condono 6163/Bis tavole di progetto istanza per il piano Terra e Piano Primo e prospetti

Si rileva che la superficie denominata veranda è un terrazzo coperto aperto, così come rappresentato nei grafici legati all'istanza di condono visionata e come anche dedotto dall'importo degli oneri versati. Nei fatti, alla data del sopralluogo tale porzione si rinveniva chiusa a veranda con struttura amovibile in alluminio anodizzato, vetri scorrevoli e serrande. Tale opera, sebbene si rinveniva con protocollo 21609 del 16/09/2003, presentata dal Sign. ** **** *****istanza ai sensi dell'art 20 L.R. 17 /2003, con il rispettivo pagamento di € 375,00 (€ 25*15 mq) non è regolarizzabile poiché modifica il fronte ed è prospiciente pubblica via (ex art 9 L.R. 37/85).

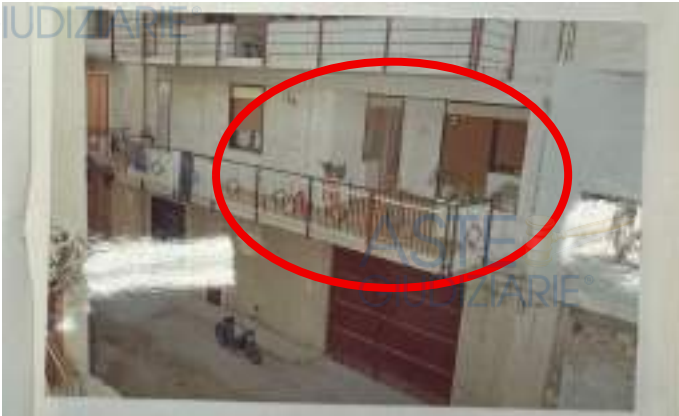
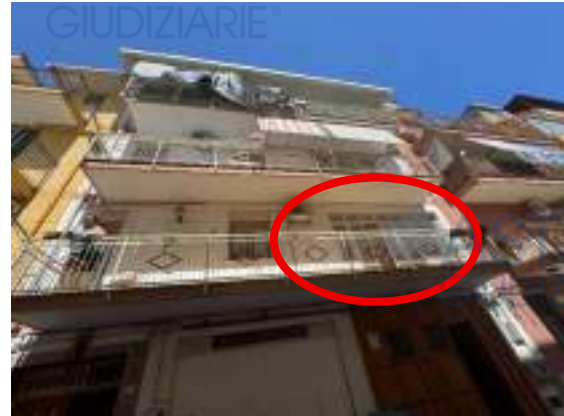
Nel proseguo si procede a descrivere la lieve difformità riscontrata all'interno nell'unità immobiliare e che consiste nella realizzazione di veranda su terrazzo coperto. La scrivente, sulla base dell'applicazione delle normative edilizie vigenti, ritiene che la difformità non possa essere regolarizzata e debba quindi essere rimossa riportando i luoghi come da foto dell'epoca allegata all'istanza di Condono

Per la definizione della istanza unica di condono 6163/Bis ai sensi dell'articolo 28 della Legge regionale del 10/08/2016, n. 16 è possibile depositare una perizia giurata a firma di un tecnico abilitato all'esercizio della professione, iscritto in un albo professionale, attestante il pagamento delle somme versate per l'oblazione e per gli oneri di urbanizzazione nonché il rispetto di tutti i requisiti necessari per ottenere la concessione in sanatoria, oltre la copia dell'istanza di condono presentata nei termini previsti dalla legge 28 febbraio 1985, n. 47.

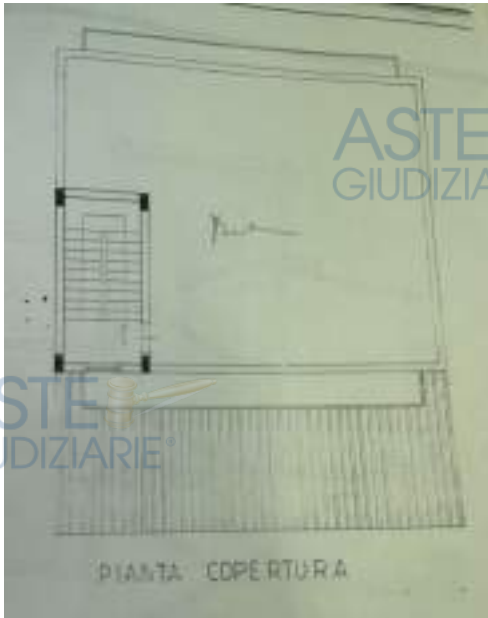
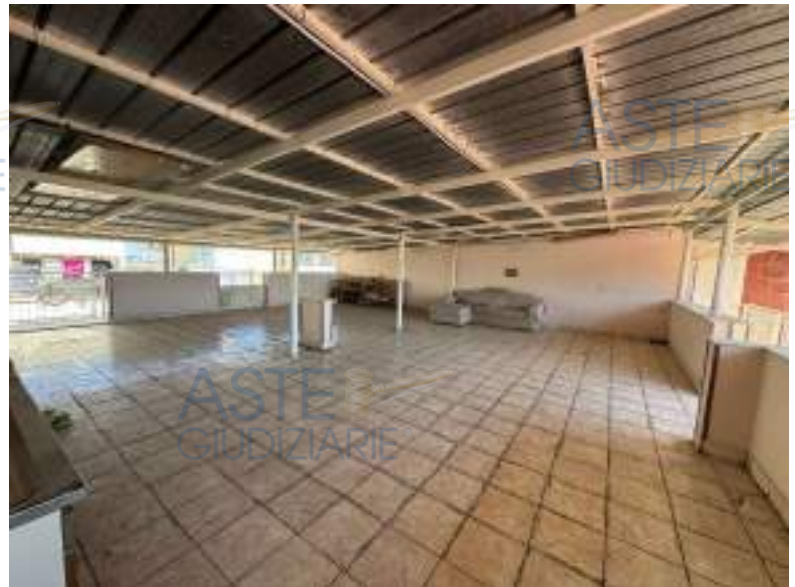
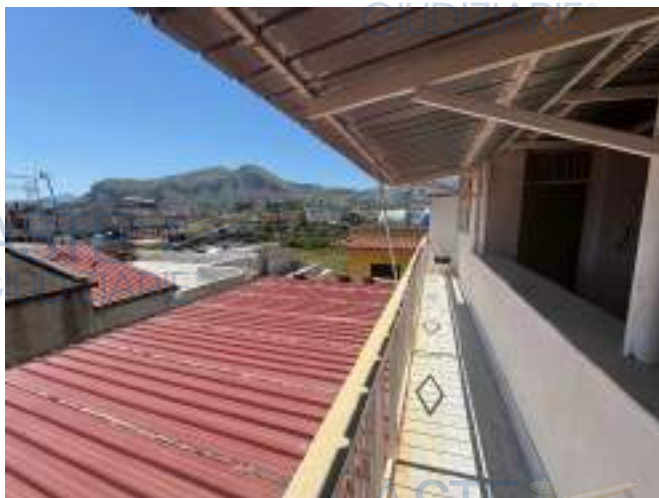
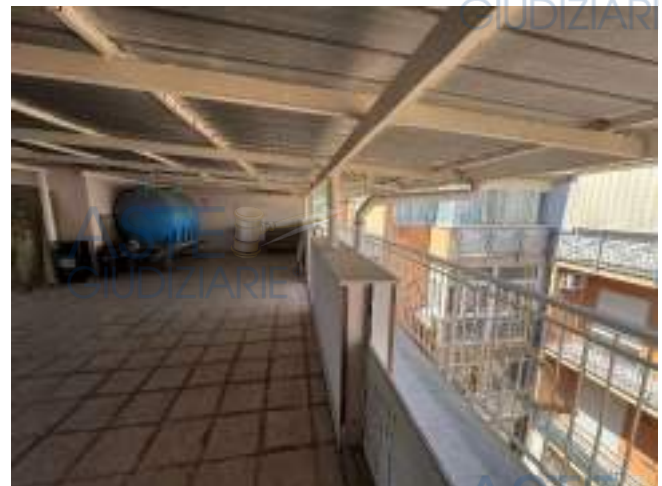
L'opera presente in tale lastrico solare consiste in una copertura in ferro e pannelli coibentati per una superficie di circa 110 mq aperta sul fronte Via Pizan e Sul fronte del prospetto secondario. Per la rimozione di tale abuso su parte comune si stima la spesa di € 4926€, arrotondati ad € 5000, come da computo metrico redatto secondo Prezziario Regionale vigente Regione Sicilia. Tale spesa viene ripartita in parti uguali alle 4 unità immobiliari cui è parte comune e per tale ragione il costo pro quota ammonta a € 1250. Potrebbero essere previste sanzioni amministrative secondo quanto stabilito dalla legge ma alla data tale importo non è noto e in ogni caso deve essere richiesto dall'Ufficio.

Di seguito si riporta la tavola della copertura, lastrico solare, rinvenuta all'interno del fascicolo di cui si prende visione. Su tale porzione, come da fotografie seguenti, è stata realizzata copertura oggetto dell'ordine di demolizione.

Il rilascio di provvedimento del condono edilizio è subordinato al ripristino nell' u.i. censita al C.F. di Palermo al foglio 94 part 939 sub 4 dell'originario terrazzo coperto ed aperto, oggi chiuso a veranda, come indicato nei grafici dell'istanza di condono edilizio, rimuovendo la struttura precaria a vetri e alluminio posta sul fronte e prospiciente via pubblica per cui si stima il costo di € 1000 oltre alla ottemperanza del provvedimento di demolizione pendente.

I costi previsti per la regolarizzazione sono stimati in **20.297,04**.
