**Esecuzione Immobiliare R.G.Es. 479/2024**

**PERIZIA DI STIMA IMMOBILIARE**

Appartamento, Via Azolino Hazoni civ. 40 – Palermo

foglio 77, part. 3223, sub. 78

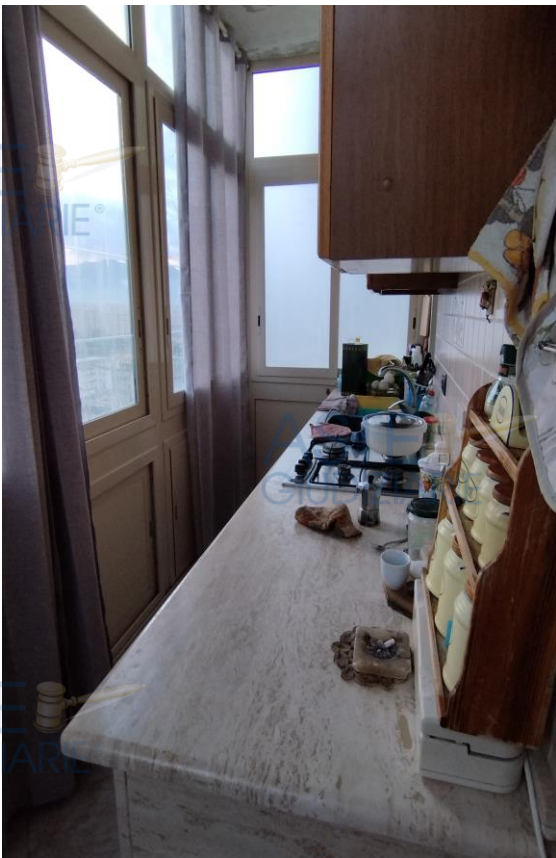
Cucina ricavata in veranda

Le altre difformità riscontrate riguardano la veranda realizzata nel balcone afferente alla cucina e a questo direttamente collegata, ove trova posto una cucina in muratura mediante l'eliminazione dell'infisso originario che portava al balcone e la realizzazione di una nuova apertura nella parete di prospetto,

- € 2.000,00 circa, dismissione opere in muratura e ripristino prospetto originario;
- € 2.000 circa, costi per la dismissione di veranda e ripristino stato dei luoghi; complessivamente le somme ammontano ad un importo pari ad € 4.000,00 circa;

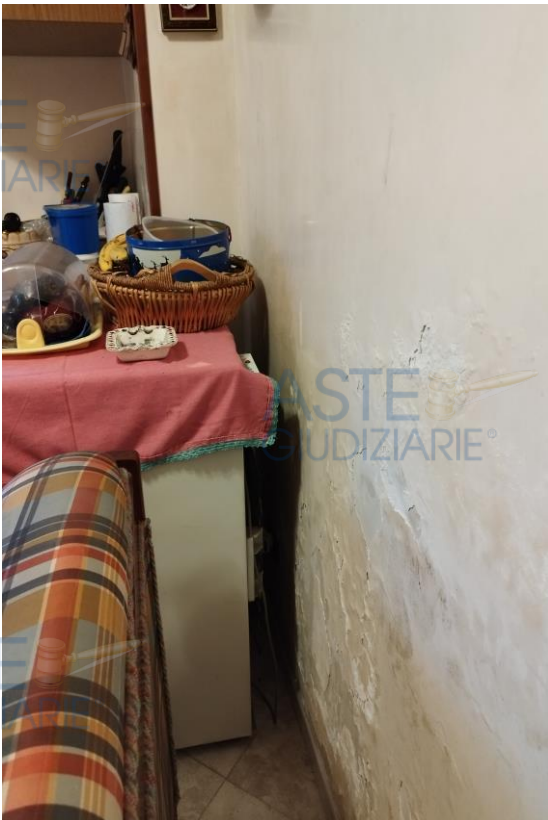
Bisogna precisare che l'ambiente cucina ha subito l'inverno scorso **una infiltrazione d'acqua proveniente dall'appartamento soprastante che ha**

**causato danni a carico dell'intradosso dei solai della cucina (attualmente soggiorno), dell'adiacente bagno e della camera da letto posta a seguire.**

Tale infiltrazione, ormai asciutta, allo stato attuale ha determinato una situazione di pericolo a causa di evidenti scrostature e spaccature dell'intonaco e distacchi in atto, che potrebbero in qualsiasi momento recare danno a cose o a persone; in fase di sopralluogo è stato effettuato un saggio tramite battitura manuale dei soffitti. Il sottoscritto esperto ha documentato con foto allegate, i particolari delle condizioni attuali dei solai interessati e della parete divisoria tra la cucina e il bagno a contatto. Tali ambienti, prevalentemente la cucina e la stanza da letto, poichè il bagno essendo stato realizzato un controsoffitto è meno grave, necessitano di opere urgenti di messa in sicurezza al fine di scongiurare improvvisi distacchi dell'intonaco.

Danni da infiltrazione d'acqua – sogg/cucina

La sottoscritta ha calcolato un **importo complessivo "in economia"**, concordato con il titolare dell'Impresa Edile s.r.l. di Torino Daniele e Mirko con sede a Carini, con cui la sottoscritta ha un rapporto di fiducia, di € 1.600,00 oltre iva (22%) che complessivamente ammonterebbe a **€ 1.952,00**, comprensivo di cassone e conferimento a discarica e che non prevede la dismissione del controsoffitto del bagno che in questo caso servirebbe proprio a trattenere eventuali distacchi. Si fornisce preventivo dei lavori di messa in sicurezza **(ALL. 11)**.

A tale importo va aggiunta la **Direzione dei Lavori** che comprensiva di Certificato di Regolare Esecuzione ammonterebbe a **€ 600,00**.

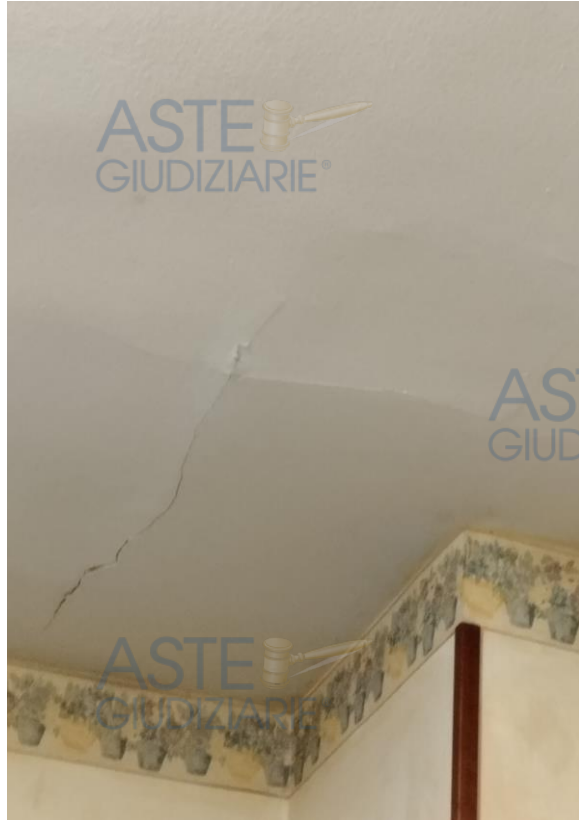
Infiltrazione proveniente da piano superiore

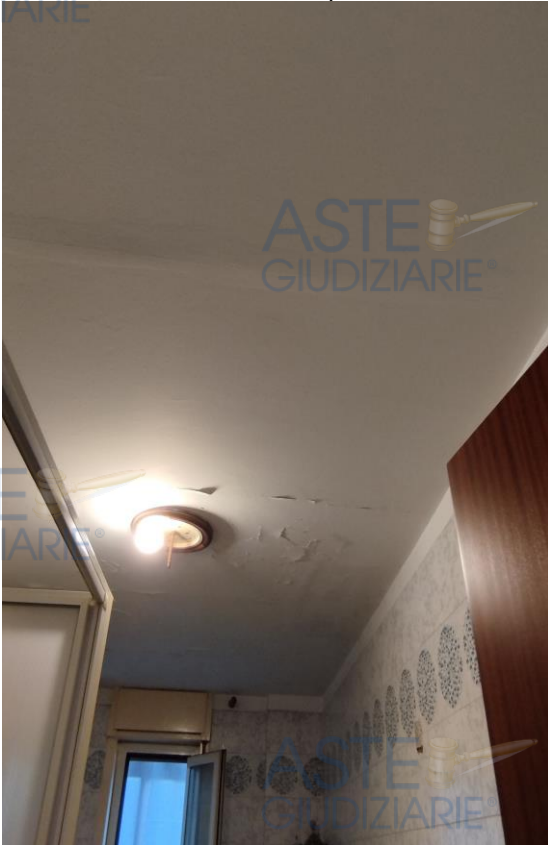
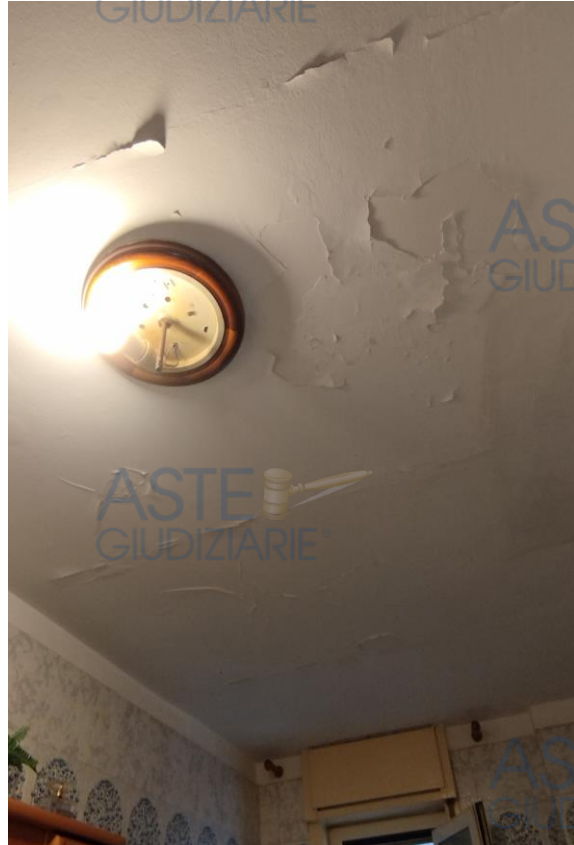
Danni da infiltrazione - bagno

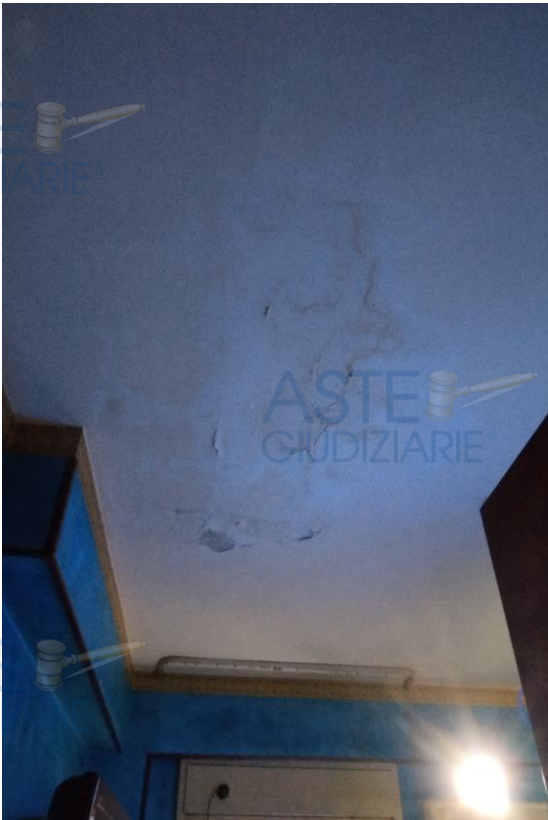
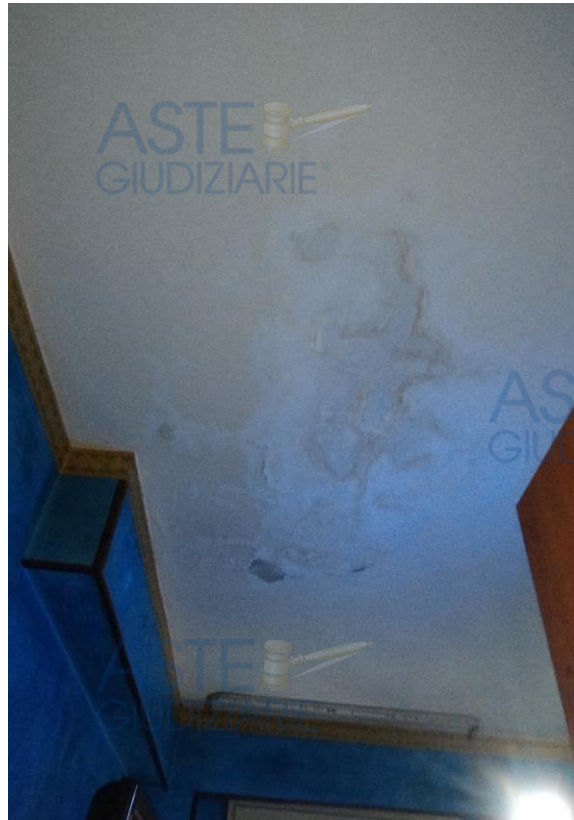
Danni da infiltrazione - camera da letto
