TRIBUNALE DI PALERMO

PROCEDURA ESECUTIVA R.G.n.480.22

## RELAZIONE DI STIMA

ARCH. MARIA PIA CLELIA VALENZA

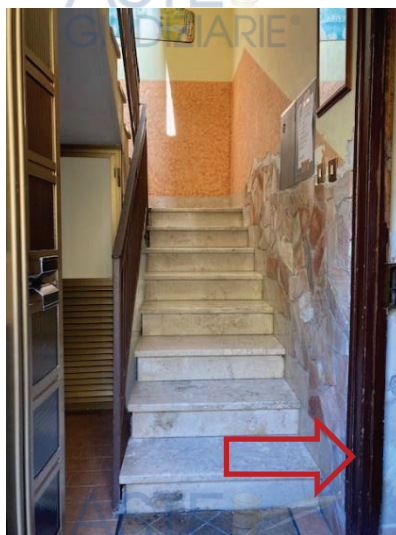
Prospetto e portoncino di ingresso condominiale con scala

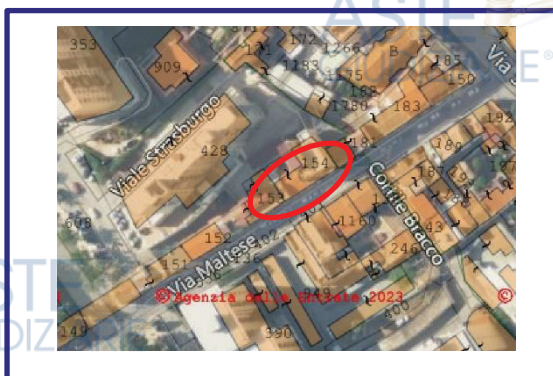
La particella 230 che identifica il fabbricato all'urbano nasce dalla particella al catasto terreni 153 e 154 come riportato nell'estratto Geolive (mappa catastale sovrapposta ad ortofoto).

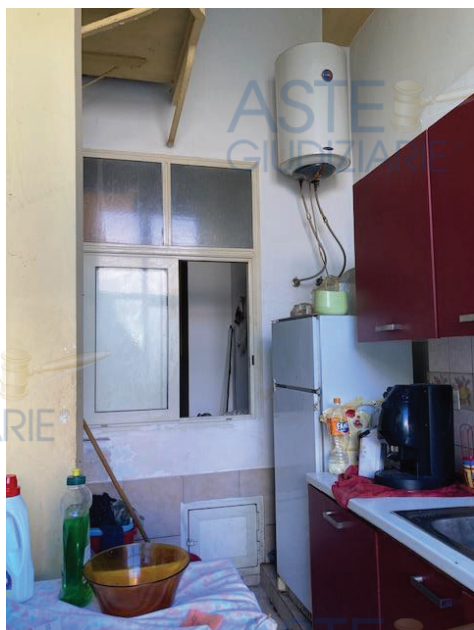
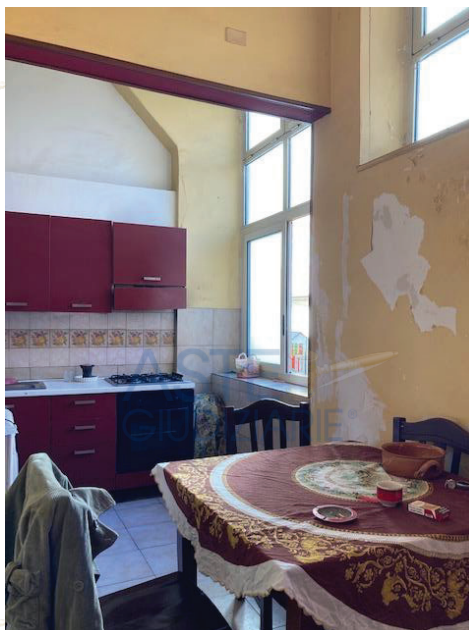
Terrazzino (adibito a cucina) con aperture della camera da letto e del wc doccia, comunicante con vano pranzo (che deve ridiventare cucina con parete da ripristinare)

ripristinato il muro, dismesso l'infisso e spostata la cucina dal terrazzino al vano pranzo.

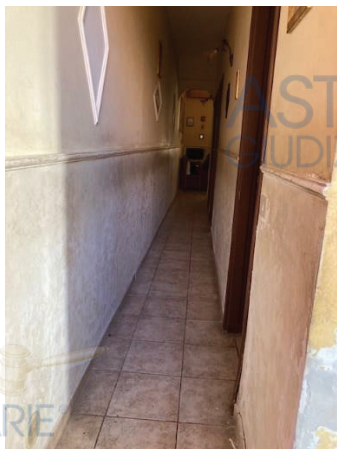
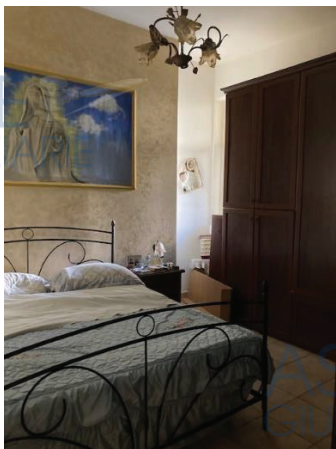
Corridoio, camera da letto e finestra prospettante su terrazzino
