**TRIBUNALE CIVILE DI PALERMO**

**Oggetto: Consulenza Tecnica di Ufficio nell'Esecuzione**

***"Appartamento sito nel Comune di Partinico, via Avezzana n.  
107, P.1-2-3, identificato al N.C.E.U. fg. 19 p.lla 1969 sub. 8"***

**C.T.U.: Ing. Salvatore Agrusa**

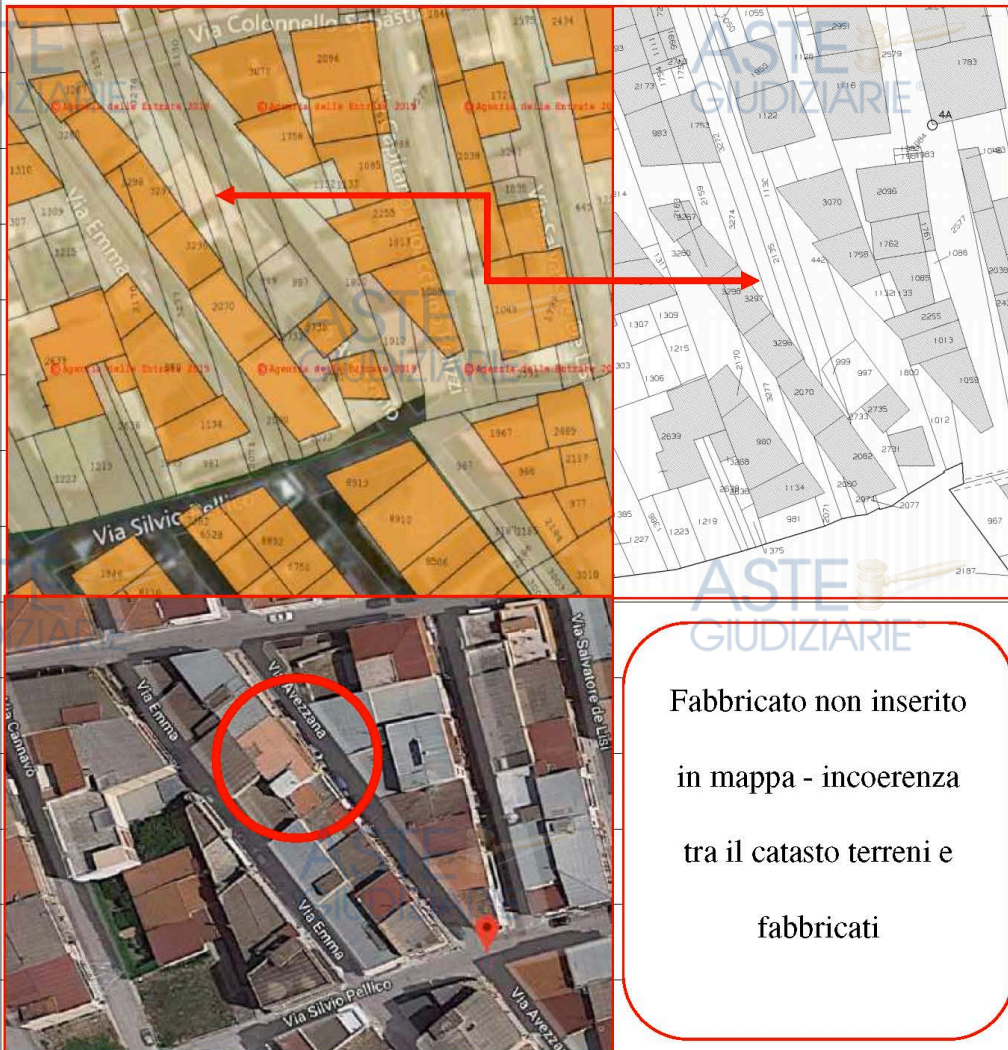
**Rif. [www.geolive.org](http://www.geolive.org) - Estratto di mappa catastale - Google maps**

Dal confronto con le foto satellitari e la mappa catastale, stante anche tipologia del bene staggito si è potuto constatare che il fabbricato non risulta inserito in mappa.

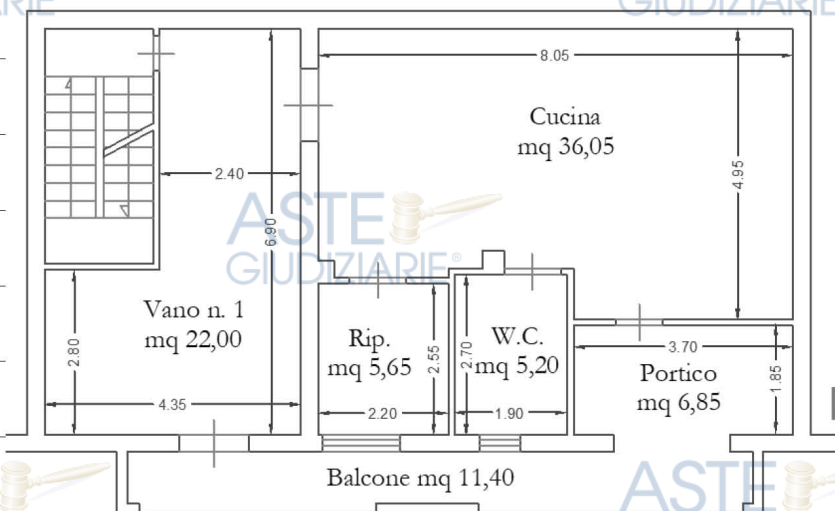
Pianta Piano Primo

• **piano primo**, il vano d'ingresso disimpegna l'ingresso alla cucina abitabile

con annesso portico, dove si riscontravano la presenza di impianti tecnolo-

gici (idrico e gas), e balcone prospicienti su via Avezzana, un servizio igienico

e un ripostiglio, i vani che compongono l'unità immobiliare risultano

dotati di aerazione naturale;

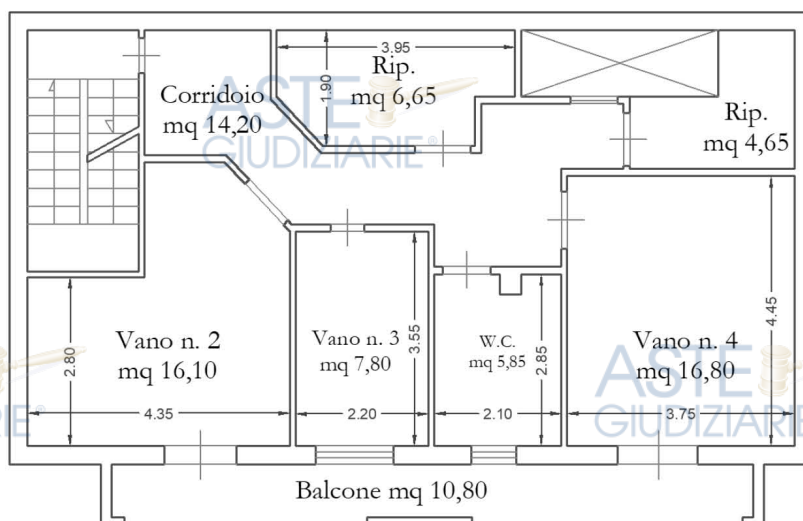
Pianta Piano Secondo

• **piano secondo**, un corridoio disimpegna la camera da letto padronale, al-

tri due vani destinati a camere da letto, tutte prospicienti su via Avezzana

un servizio igienico e due ripostigli, i vani che compongono l'unità

immobiliare risultano dotati di aerazione naturale;

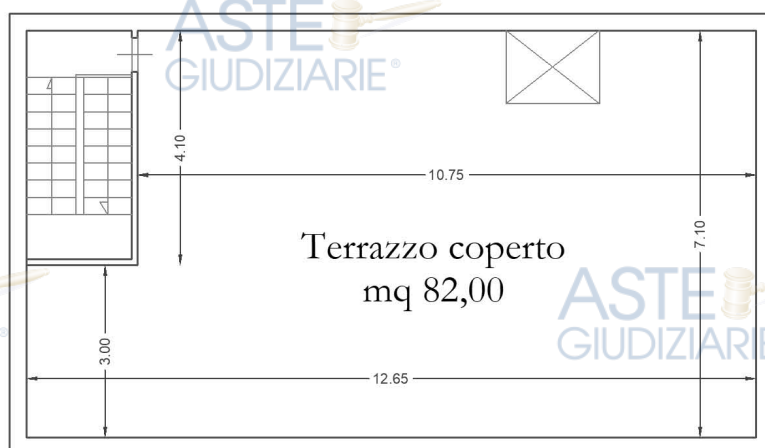
Pianta Piano Terzo

• **piano terzo**, si compone di terrazzo, allo stato rustico, risulta coperto con

una struttura portante in ferro e copertura in lamiera zincata ondulata.

Per quanto attiene il piano terzo, "terrazzo coperto", la copertura risulta priva presumibilmente di titolo edilizio abitativo, considerato nella domanda di sanatoria per ampliamento e sopraelevazione che non se ne fa menzione, e che pertanto sarà oggetto d'intervento di demolizione e ripristino dei luoghi.

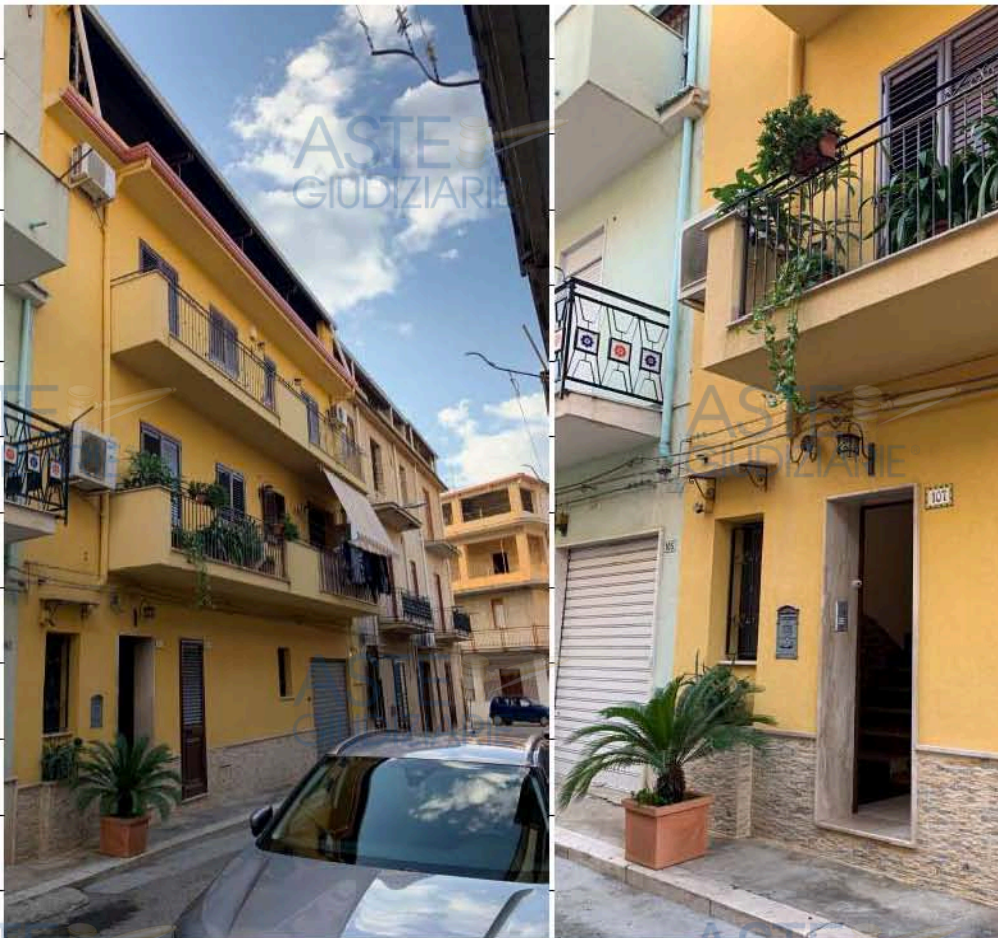
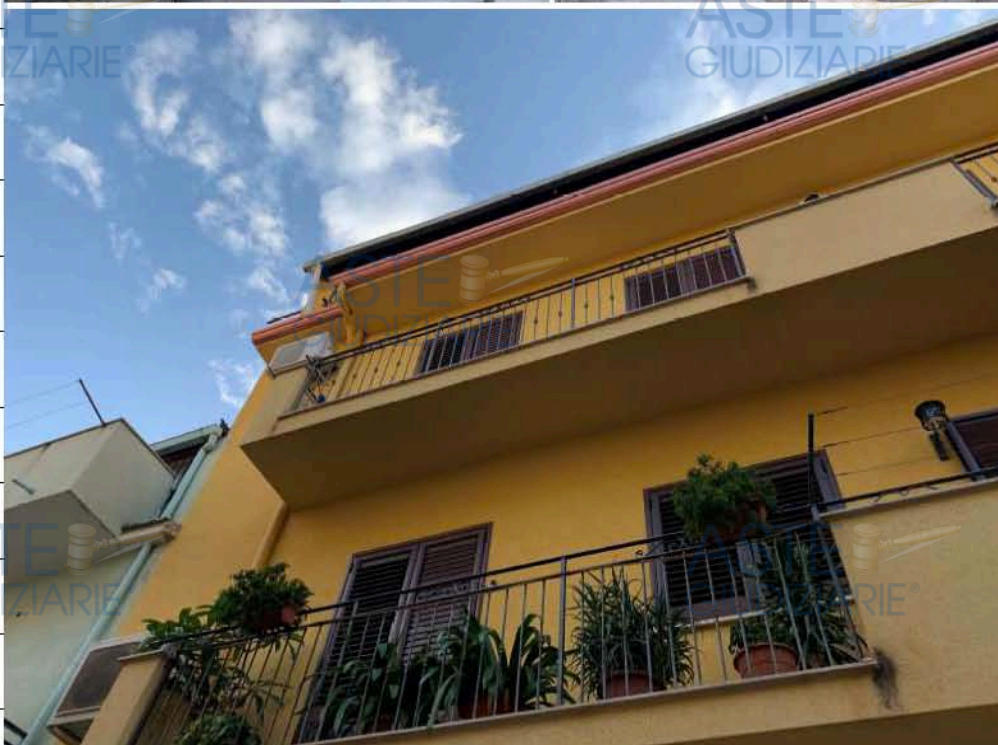
**Prospetto su via Avezzana**

**- Rivestimenti esterni:** i prospetti sono rifiniti con intonaco di tipo Li Vigni.

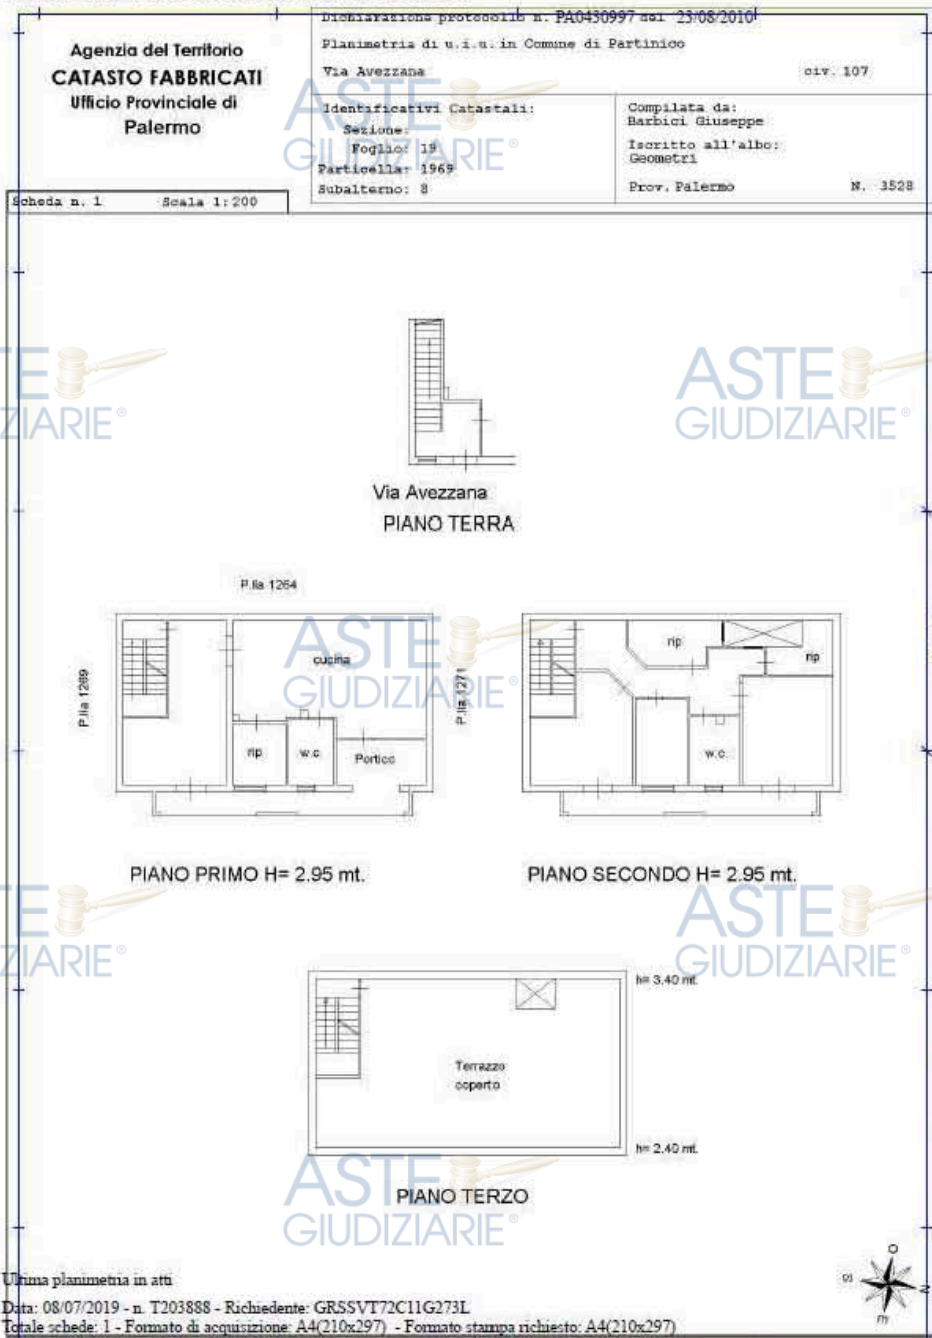
**Planimetria Catastale (Cfr. Allegato n. 02)**

Durante le fasi di sopralluogo si notava che rispetto alla planimetria depositata presso l'Agenzia delle Entrate Ufficio del Territorio di Palermo non vi erano difformità.

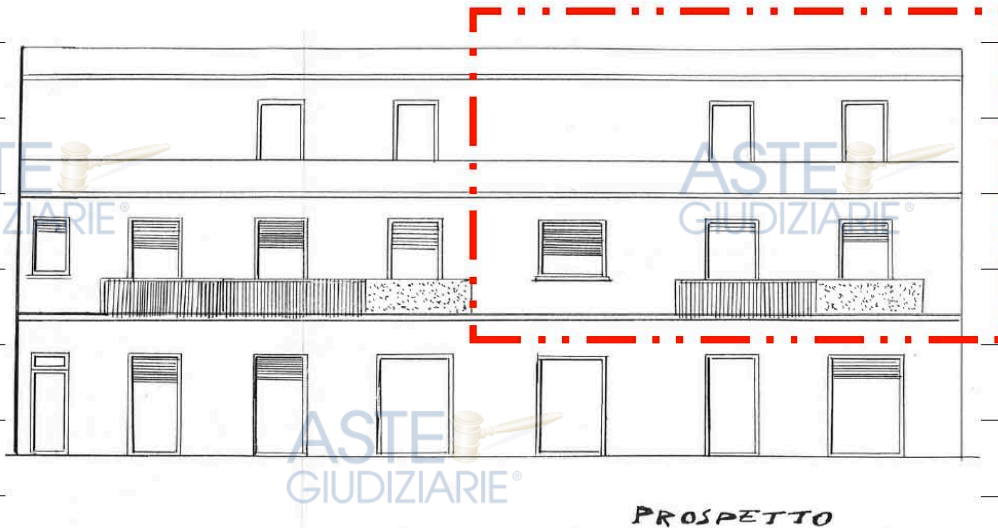
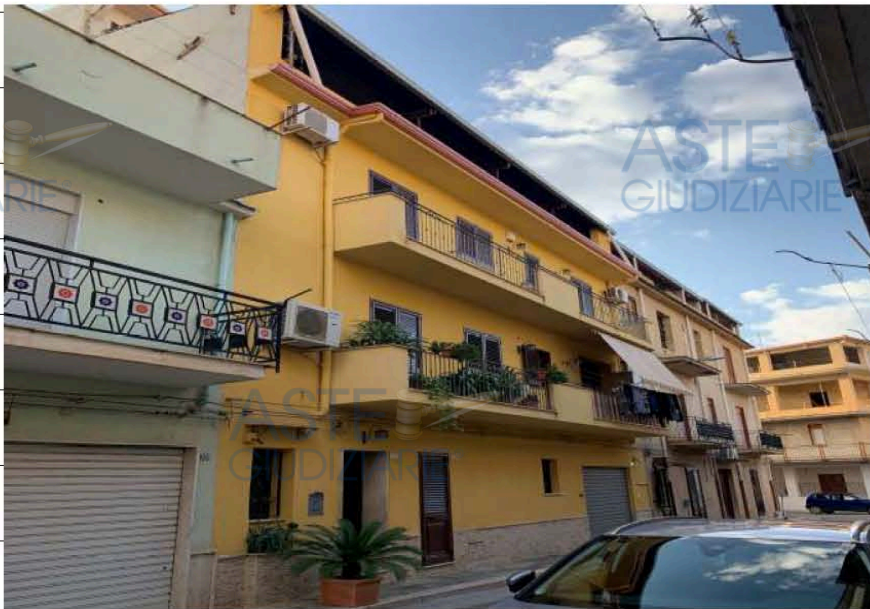
- variazione del prospetto principale prospiciente sulla pubblica via Avezzana, consistente nella modifica delle aperture degli infissi, la modifica del profilo dei balconi e la realizzazione del porticato di piano primo.
