**TRIBUNALE CIVILE DI PALERMO**

ESPROPRIAZIONE IMMOBILIARE R. Es. n. 492/2018

**Oggetto: Consulenza Tecnica di Ufficio nell'Esecuzione**

**Unità immobiliare sita nel Comune in Altofonte (Pa) C.da Sopi di  
piano secondo, censita al N.C.E.U. al Fg. 20 p.lla 212 sub 7**

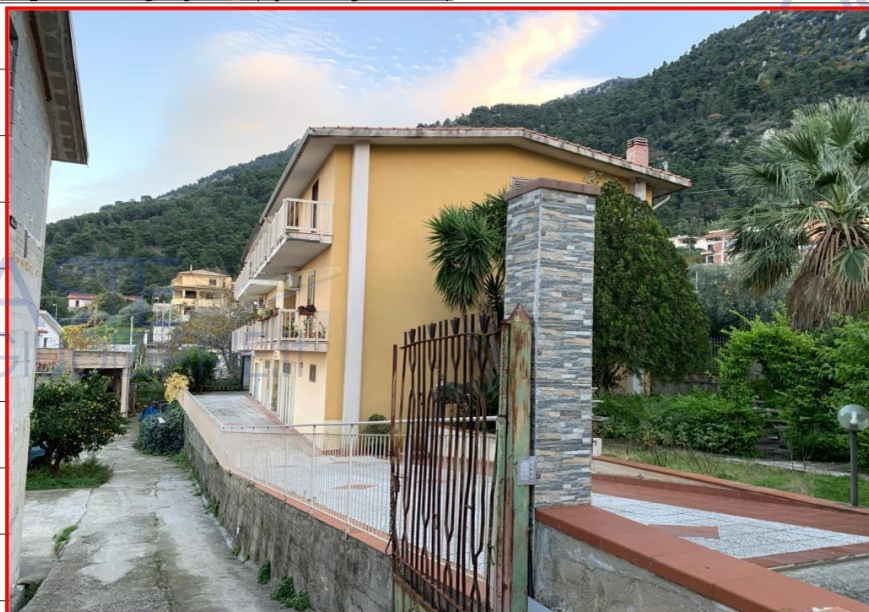
Ingresso da Viale Europa n. 64

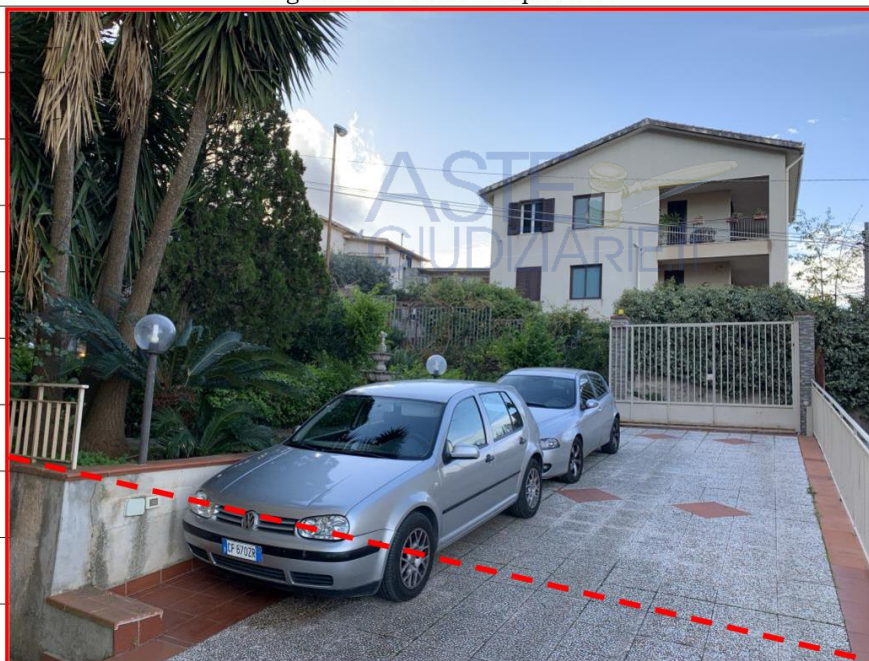
La linea tratteggiata rossa indica il confine tra la p.lla 213 ( intesta a soggetti terzi alla procedura) e 212 ( in testa agli esecutati)

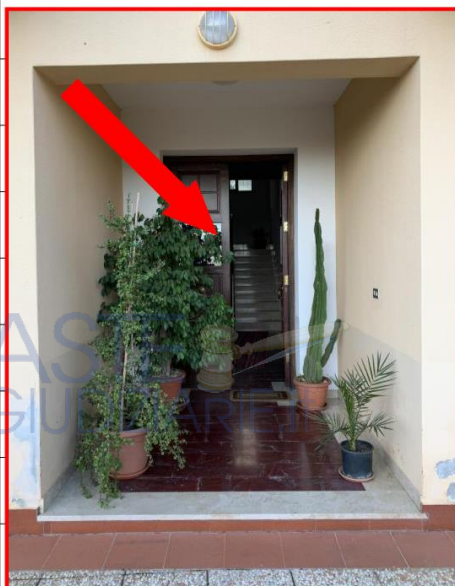
Ingresso all'unità immobiliare dall'aera comune condominiale esterna

(sub. 1) del fabbricato – **freccia rossa** –

Ingresso all'unità immobiliare dall'interno dell'androne condominiale

fabbricato(sub. 1) – **freccia blu**.
