**TRIBUNALE CIVILE DI PALERMO**  
**SEZIONE VI CIVILE - ESECUZIONI IMMOBILIARI**

ESPROPRIAZIONE IMMOBILIARE R. Es. n. 492/2018

**LOTTO "3"**

**Magazzino sito nel Comune in Altofonte (Pa) C.da Sopi di piano**

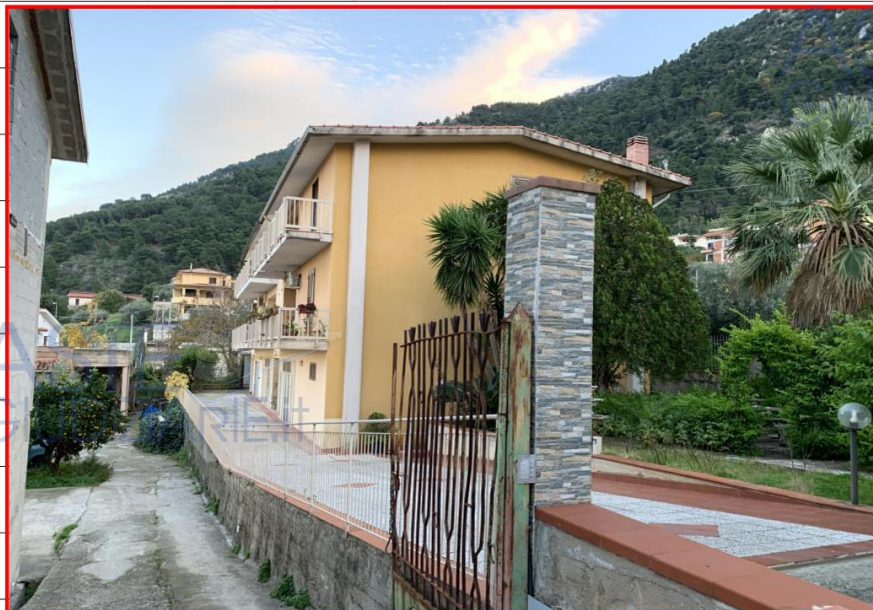
Ingresso da Viale Europa n. 64

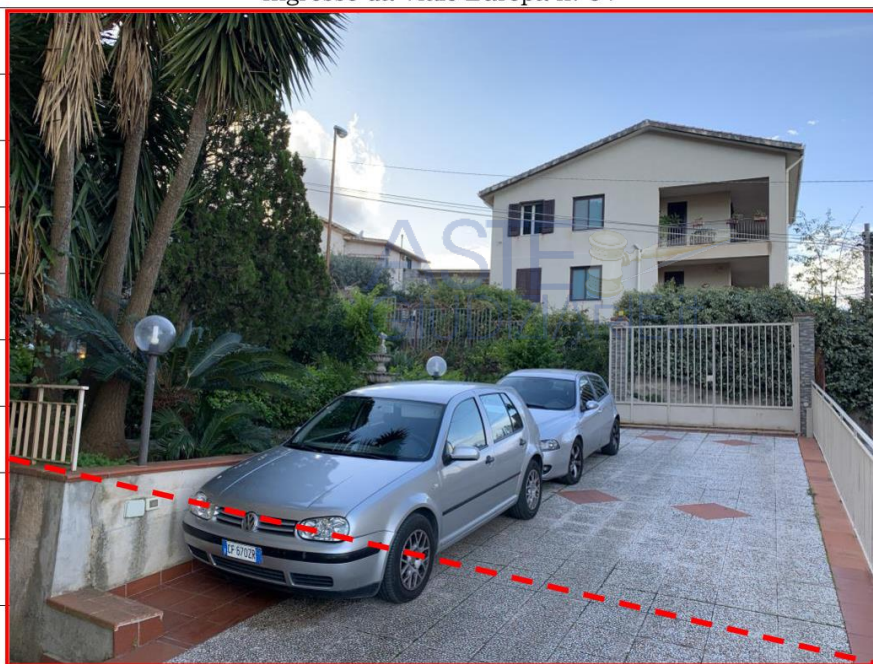
La linea tratteggiata rossa indica il confine tra la p.lla 213 ( intesta a soggetti terzi alla  
procedura) e 212 ( in testa agli esecutati)

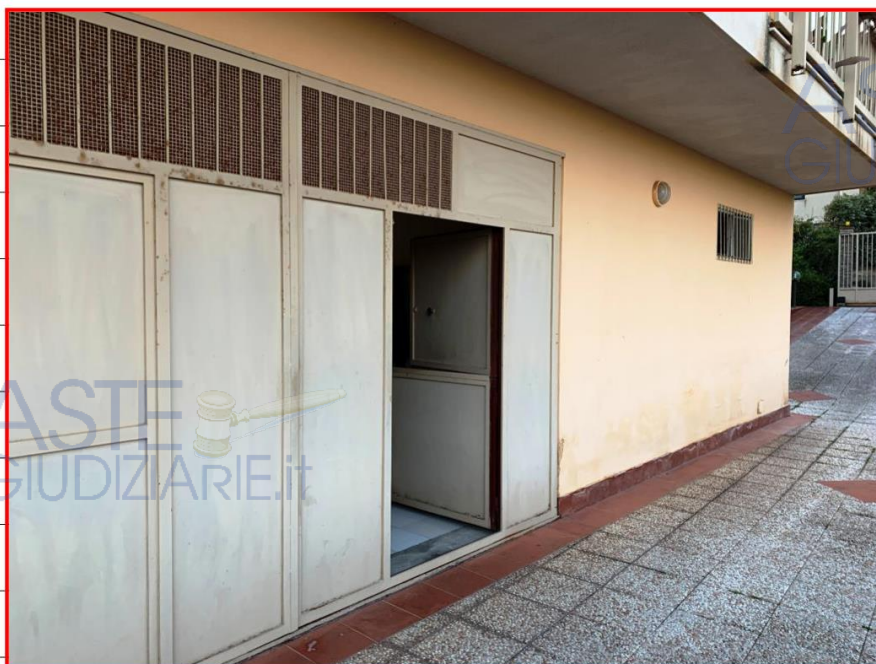
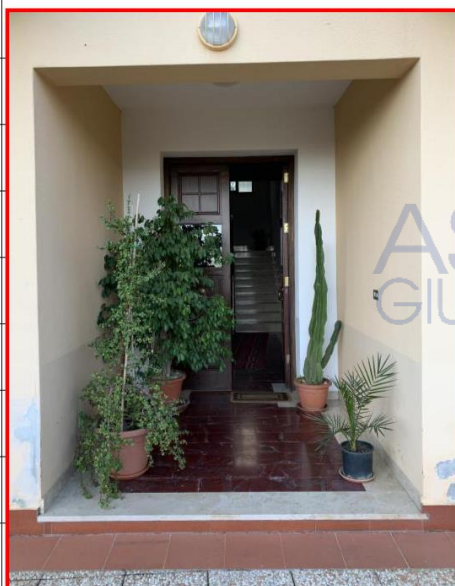
Ingresso all'unità immobiliare dall'aera comune condominiale esterna (sub. 1)

del fabbricato – **freccia rossa** –

Ingresso all'unità immobiliare dall'interno dell'androne condominiale fabbrica-

to(sub. 1) – **freccia blu**.

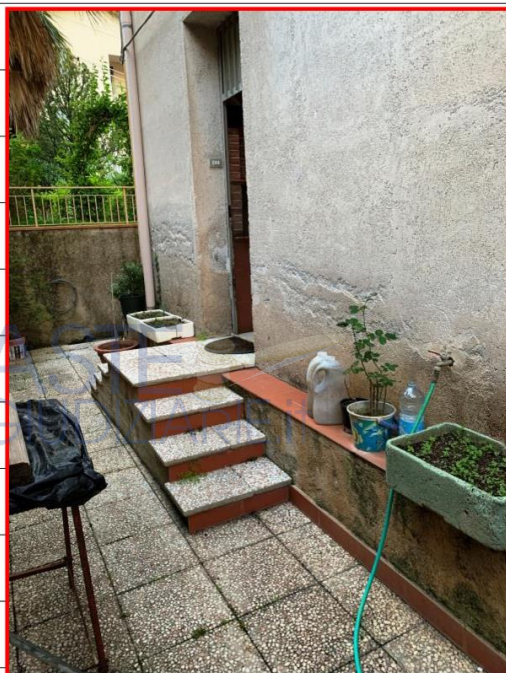
Corpo accessorio destinato  
all'alloggio degli impianti  
tecnologici  
privo di titolo edilizio.
